# Dossier Technique Immobilier

Numéro de dossier : 23A\_04386

Adresse :.....**8 rue du Lion**

Commune :.....**24220 ST CYPRIEN**

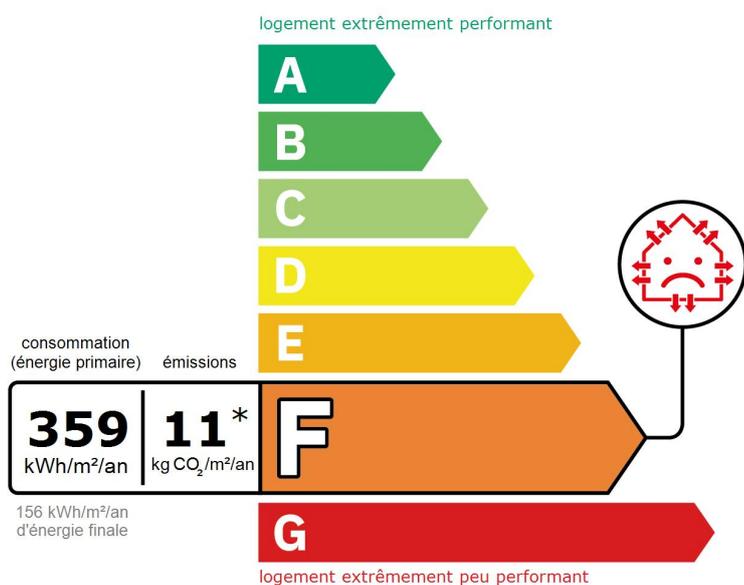
Le niveau de consommation énergétique dépend de l'isolation du logement et de la performance des équipements. Pour l'améliorer, voir pages 4 à 6

Ce logement émet 1 158 kg de CO<sub>2</sub> par an, soit l'équivalent de 5 999 km parcourus en voiture. Le niveau d'émissions dépend principalement des types d'énergies utilisées (bois, électricité, gaz, fioul, etc.)

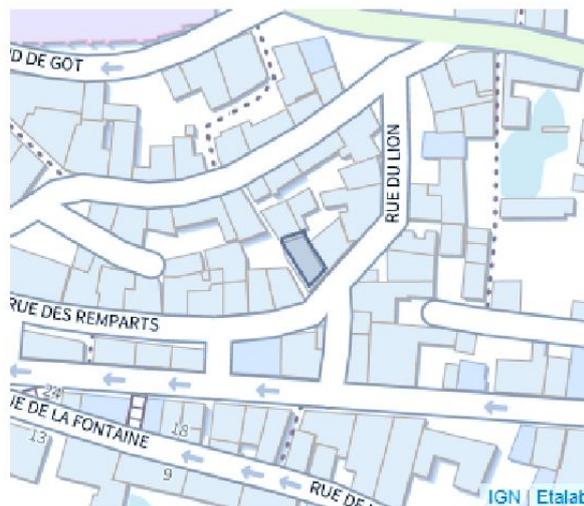
Par une crue à débordement lent de cours d'eau

Le plan de prévention des risques est un document réalisé par l'Etat qui interdit de construire dans les zones les plus exposées et encadre les constructions dans les autres zones exposées.

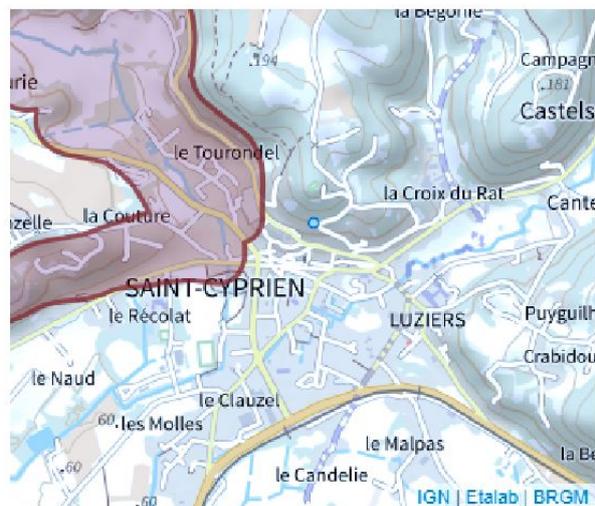
### ARGILE : 0/3

Les sols argileux évoluent en fonction de leur teneur en eau. De fortes variations d'eau (sécheresse ou d'apport massif d'eau) peuvent donc fragiliser progressivement les constructions (notamment les maisons individuelles aux fondations superficielles) suite à des gonflements et des tassements du sol, et entraîner des dégâts pouvant être importants. Le zonage argile identifie les zones exposées à ce phénomène de retrait-gonflement selon leur degré d'exposition.

Exposition nulle : aucune présence de sols argileux n'a été identifiée selon les cartes géologiques actuelles. Toutefois il peut y avoir des poches ponctuelles de sols argileux.

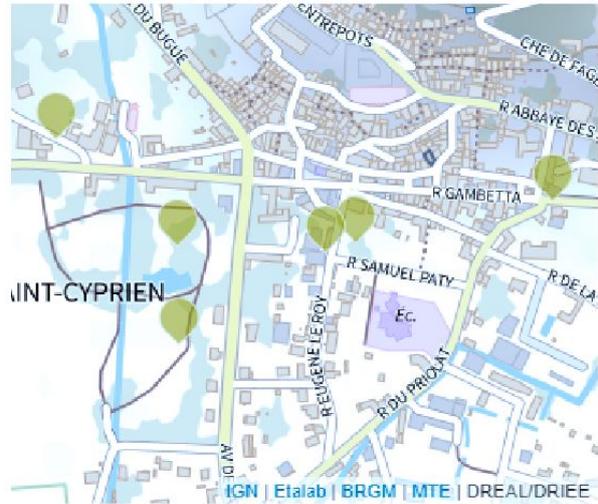
## POLLUTION DES SOLS (500 m)

Dans un rayon de 500 m autour de votre parcelle, sont identifiés :

- 6 site(s) potentiellement pollué(s), référencé(s) dans l'inventaire des sites ayant accueilli par le passé une activité qui a pu générer une pollution des sols (CASIAS).
