## DOSSIER DE DIAGNOSTICS TECHNIQUES

**Référence : DABAECKE et NEE 888 19.11.18**

Bien : Ensemble immobilier  
Adresse : lieu dit Baleyrat  
24170 SAINTE-FOY-DE-BELVÈS  
Numéro de lot :  
Référence Cadastre : NC

RAPPORT N° DABAECKE ET NEE 888 19.11.18

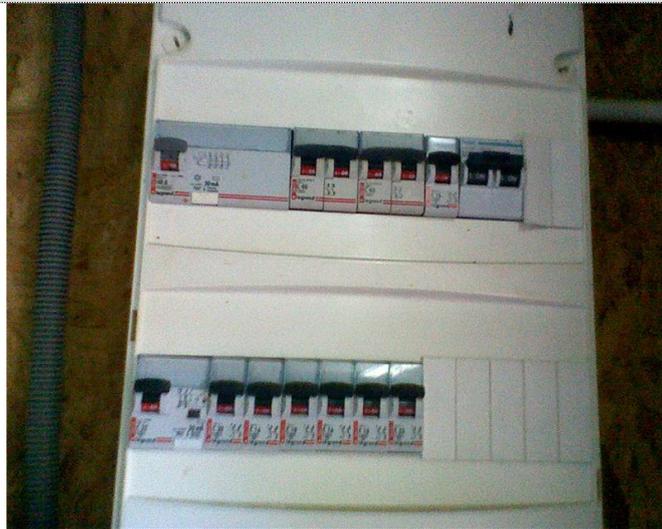
**Point de contrôle N° B.1.3 b)**

Description : Le dispositif assurant la COUPURE D'URGENCE n'est pas situé à l'intérieur du logement ou dans un emplacement accessible directement depuis le logement.

Observation(s)

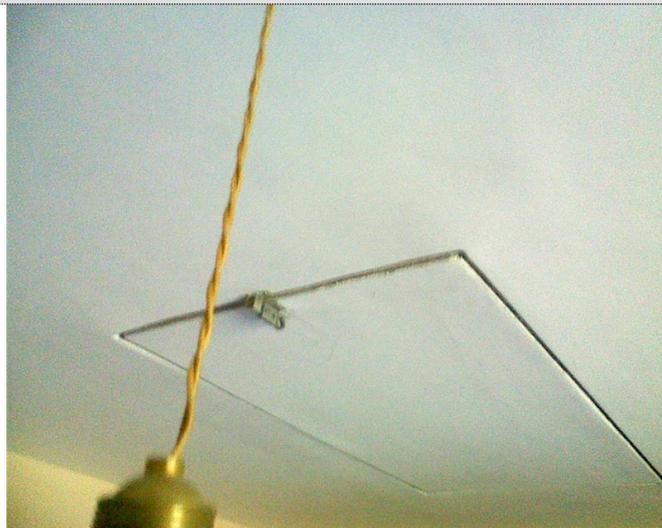
**Point de contrôle N° B.8.3 b)**

Description : L'installation comporte au moins un MATERIEL ELECTRIQUE inadapté à l'usage.

Observation(s) Fils conducteurs "en tresse"
