DOSSIER DE DIAGNOSTICS TECHNIQUES

Réf dossier n° PM28052102

LIEU-DIT BALEYRAT

ETAT DU BATIMENT RELATIF A LA PRESENCE DE TERMITES

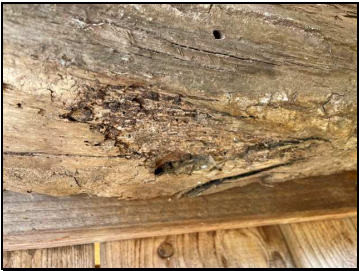
<i>Niveau</i>	<i>Local</i>
	Rdc	Appentis
<i>Traces d'infestations</i> : Présence d'indices d'infestation de termites (Altération du bois)

<i>Niveau</i>	<i>Local</i>
	Rdc	Four à pain - Hangar
<i>Traces d'infestations</i> : Présence d'indices d'infestation de termites (Altération du bois)

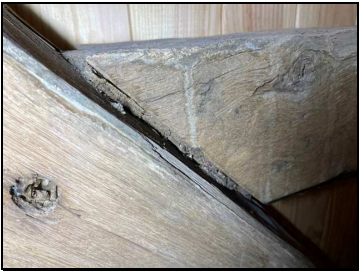
<i>Niveau</i>	<i>Local</i>
	1er étage	Chambre 2
<i>Traces d'infestations</i> : Présence d'indices d'infestation de termites (Altération du bois)

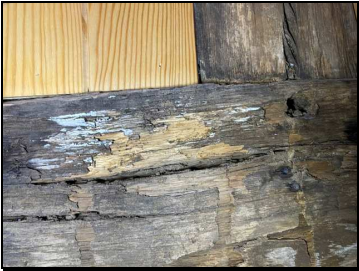
<i>Niveau</i>	<i>Local</i>
	1er étage	Chambre 3
Traces d'infestations : Présence d'indices d'infestation de termites (Altération du bois)

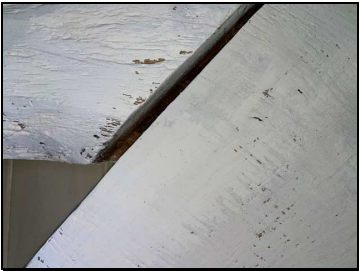
<i>Niveau</i>	<i>Local</i>
	1er étage	Rangement
Traces d'infestations : Présence d'indices d'infestation de termites (Altération du bois)

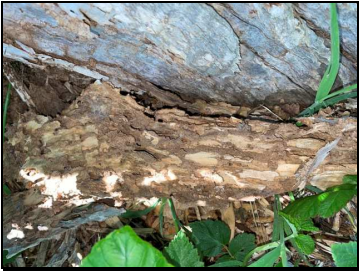
Rdc	Abords immédiats
Traces d'infestations : Présence d'indices d'infestation de termites (Termites vivants)
