DOSSIER DE DIAGNOSTICS TECHNIQUES

Référence : 2023-540-GELTMEYER

Maison individuelle

**LA TREILLE HAUTE
24250 CASTELNAUD-LA-CHAPELLE**

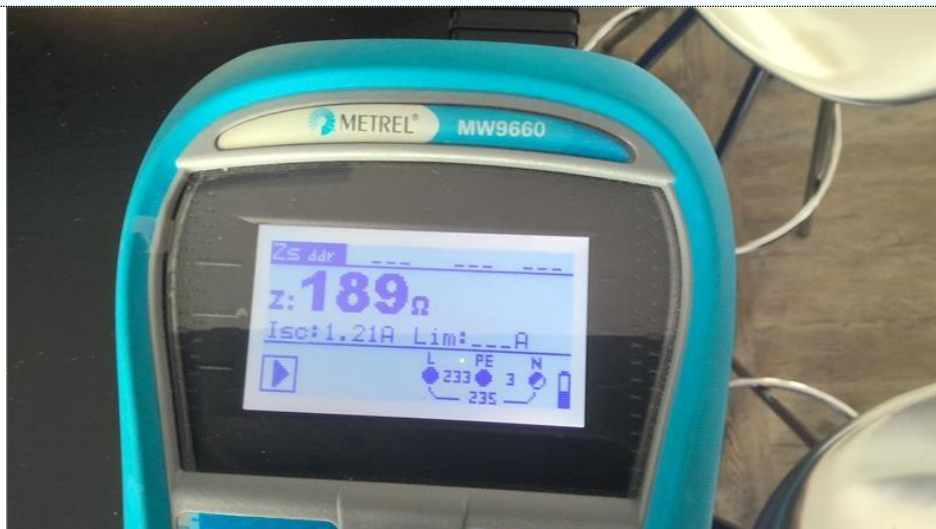
Point de contrôle N° B.3.3.1 d)

Description : La valeur de la résistance de la PRISE DE TERRE n'est pas adaptée au courant différentiel résiduel (sensibilité) du ou des dispositifs différentiels protégeant l'ensemble de l'installation électrique.

Observation(s) La valeur doit être de moins de 100 ohms

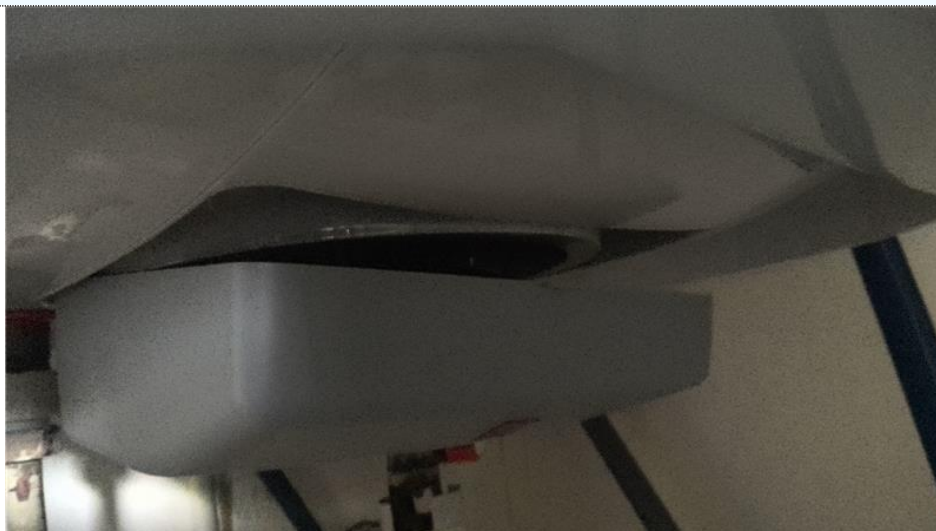
Point de contrôle N° B.7.3 a)

<u>Description :</u>	L'ENVELOPPE d'au moins un matériel est manquante ou détériorée.
<u>Observation(s)</u>	Câbles non protégés et non fixés, manque capots de boîte de dérivation, capot de chauffe eau mal fixé
<u>Localisation :</u>

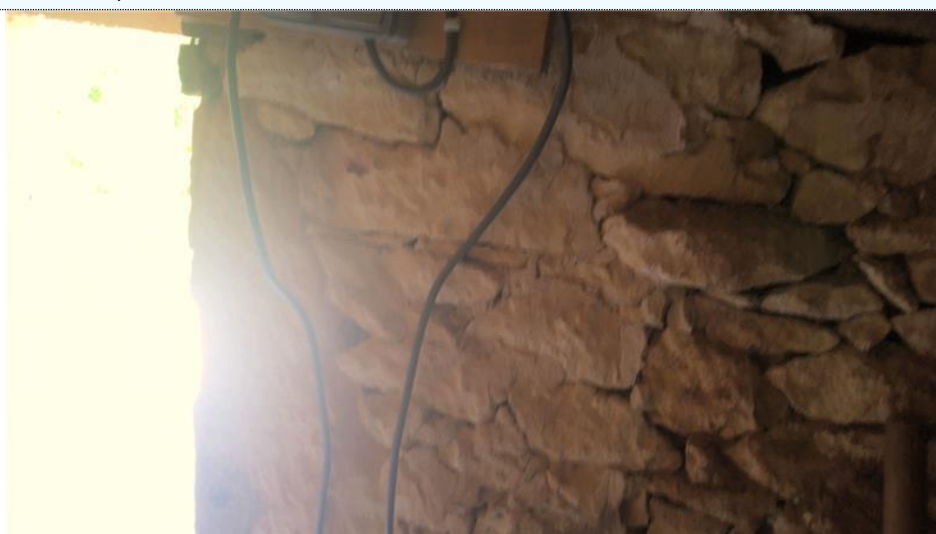
Point de contrôle N° B.7.3 a)

<u>Description :</u>	L'ENVELOPPE d'au moins un matériel est manquante ou détériorée.
<u>Observation(s)</u>	Câbles non protégés et non fixés, manque capots de boîte de dérivation, capot de chauffe eau mal fixé
<u>Localisation :</u>

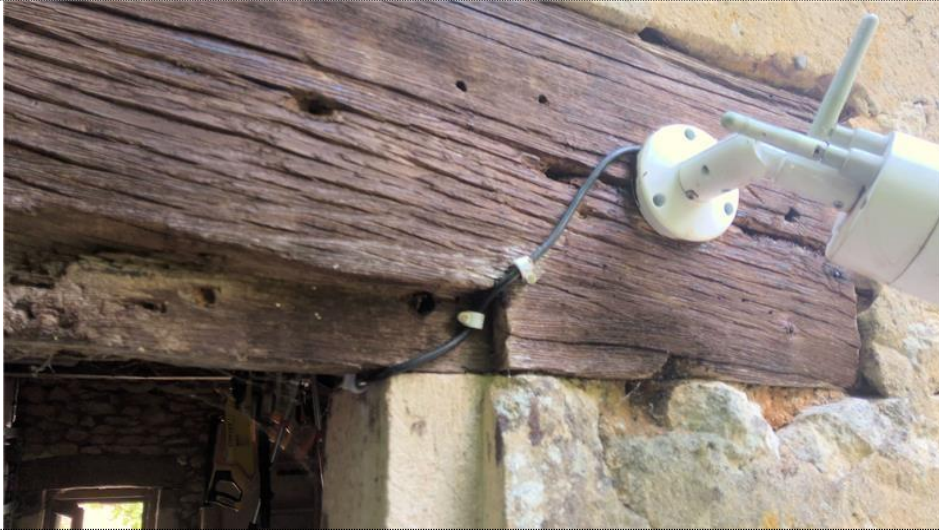
Point de contrôle N° B.7.3 a)

<u>Description :</u>	L'ENVELOPPE d'au moins un matériel est manquante ou détériorée.
<u>Observation(s)</u>	Câbles non protégés et non fixés, manque capots de boîte de dérivation, capot de chauffe eau mal fixé
<u>Localisation :</u>

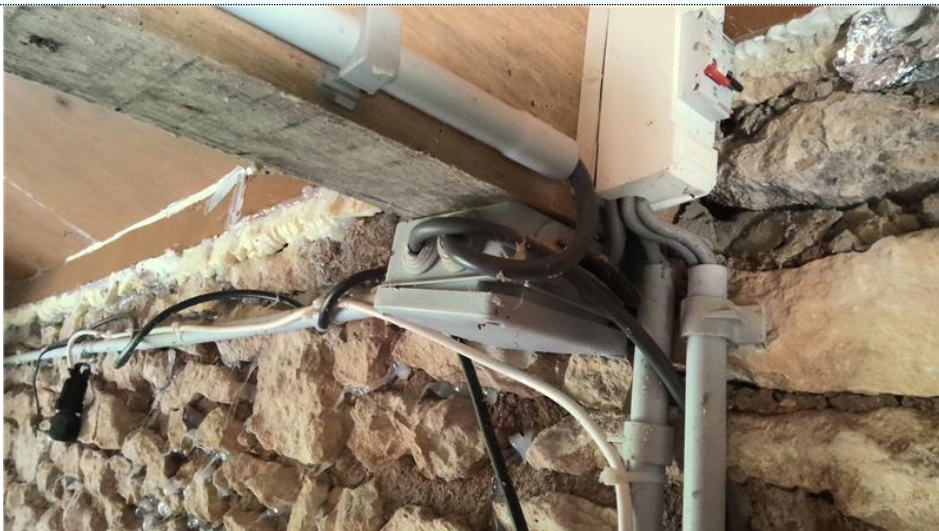
Point de contrôle N° B.7.3 a)

<u>Description :</u>	L'ENVELOPPE d'au moins un matériel est manquante ou détériorée.
<u>Observation(s)</u>	Câbles non protégés et non fixés, manque capots de boîte de dérivation, capot de chauffe eau mal fixé
<u>Localisation :</u>

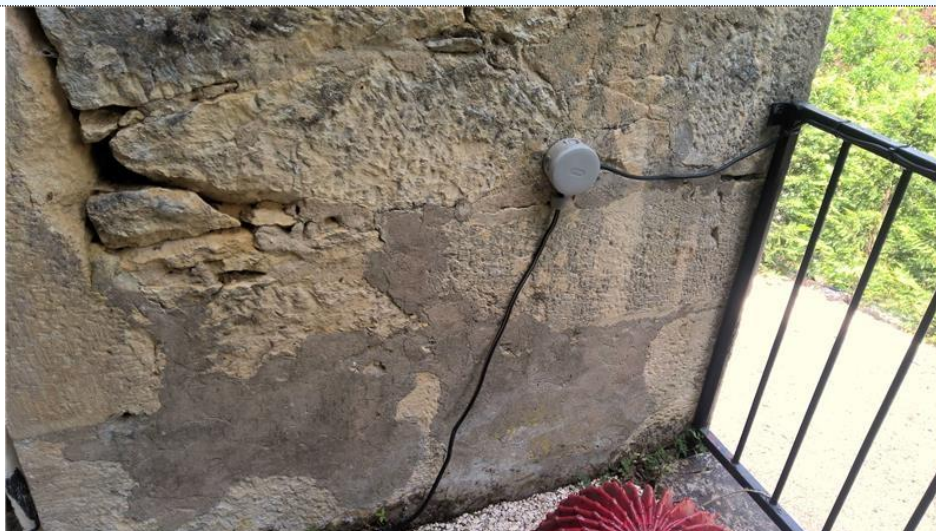
Point de contrôle N° B.7.3 a)

<u>Description :</u>	L'ENVELOPPE d'au moins un matériel est manquante ou détériorée.
<u>Observation(s)</u>	Câbles non protégés et non fixés, manque capots de boîte de dérivation, capot de chauffe eau mal fixé
<u>Localisation :</u>

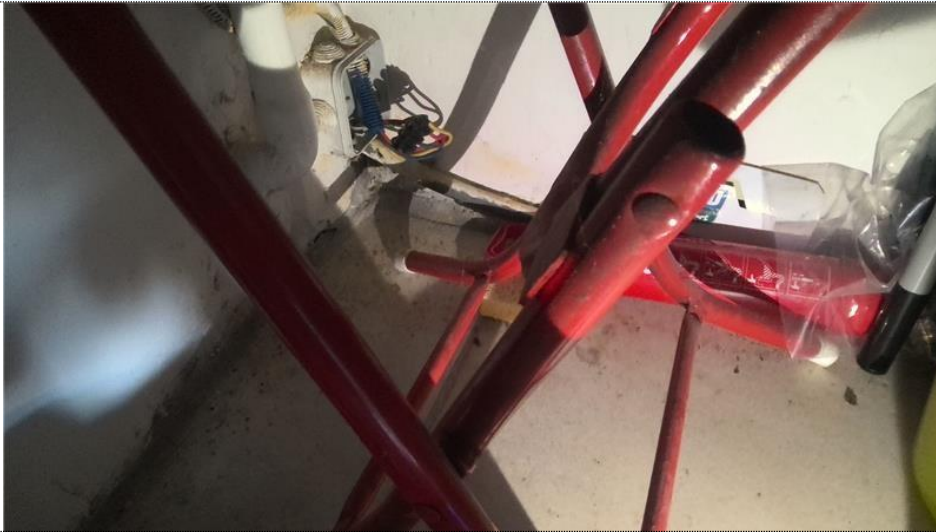
Point de contrôle N° B.7.3 d)

Description : L'installation électrique comporte au moins une CONNEXION avec une partie active nue sous tension accessible.

Observation(s) Dominos non protégés

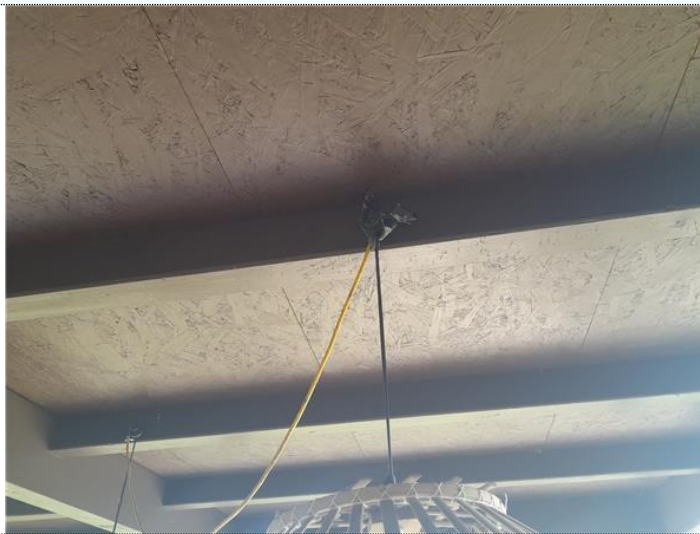
Point de contrôle N° B.7.3 d)

Description : L'installation électrique comporte au moins une CONNEXION avec une partie active nue sous tension accessible.

Observation(s) Dominos non protégés

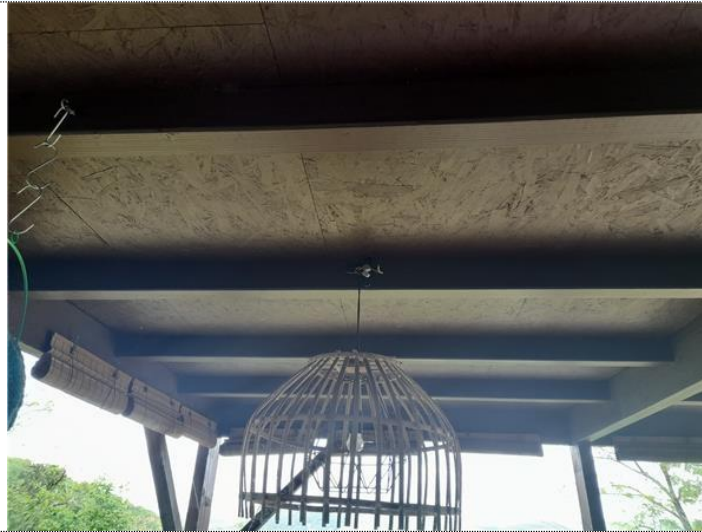
Point de contrôle N° B.7.3 d)

<u>Description :</u>	L'installation électrique comporte au moins une CONNEXION avec une partie active nue sous tension accessible.
<u>Observation(s)</u>	Dominos non protégés
<u>Localisation :</u>

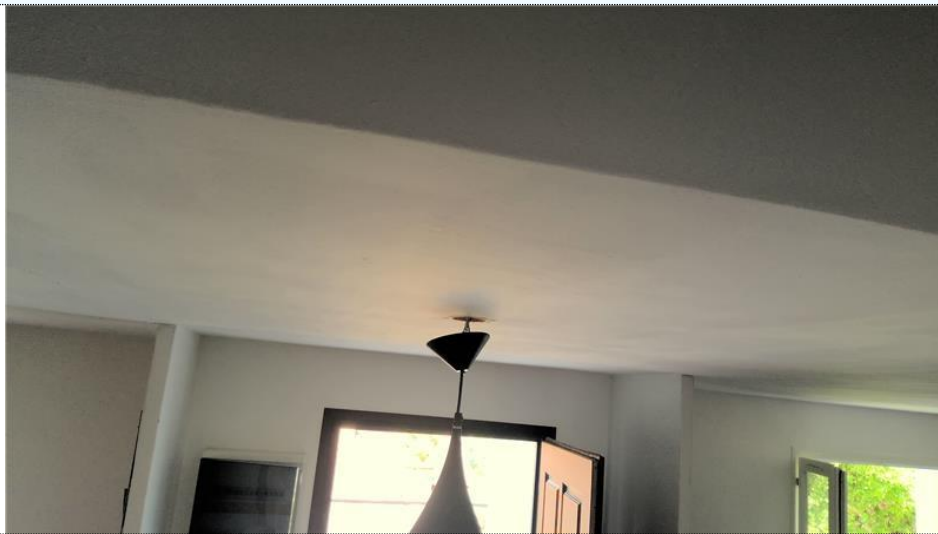
Point de contrôle N° B.7.3 e)

<u>Description :</u>	L'installation électrique comporte au moins un dispositif de protection avec une partie active nue sous tension accessible.
<u>Observation(s)</u>	Conducteurs non protégés
<u>Localisation :</u>

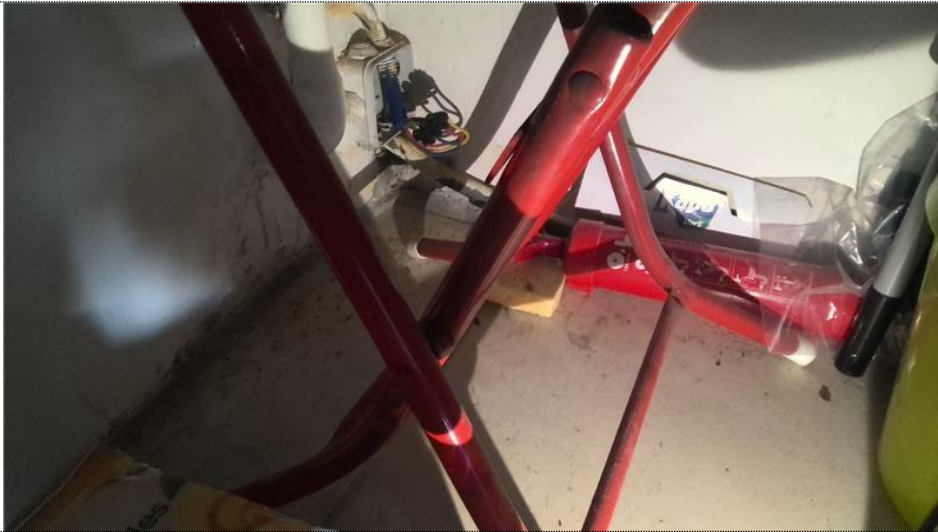
Point de contrôle N° B.7.3 e)

<u>Description :</u>	L'installation électrique comporte au moins un dispositif de protection avec une partie active nue sous tension accessible.
<u>Observation(s)</u>	Conducteurs non protégés
<u>Localisation :</u>

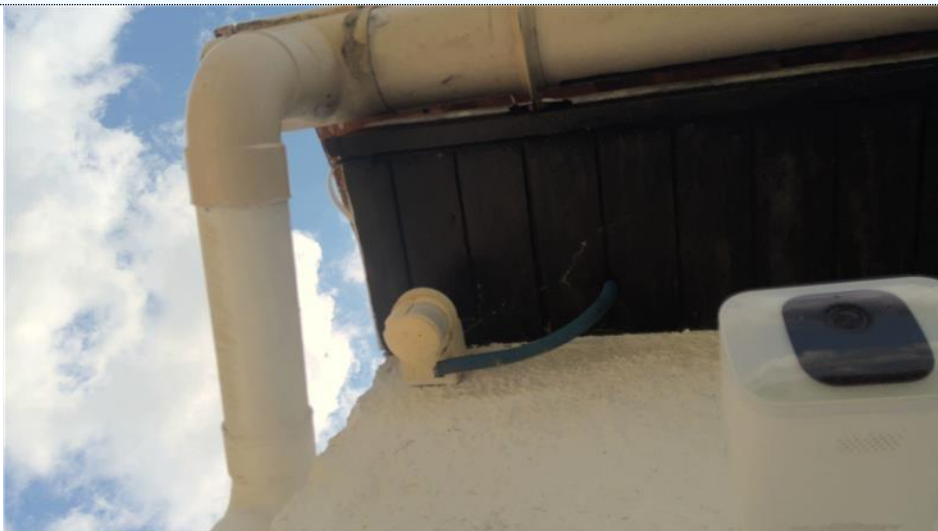
Point de contrôle N° B.7.3 e)

<u>Description :</u>	L'installation électrique comporte au moins un dispositif de protection avec une partie active nue sous tension accessible.
<u>Observation(s)</u>	Conducteurs non protégés
<u>Localisation :</u>

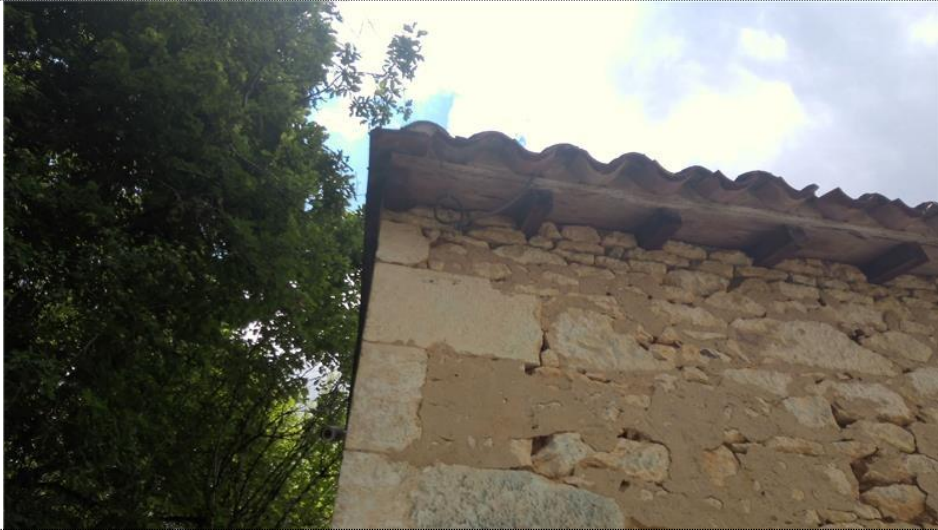
Point de contrôle N° B.7.3 e)

<u>Description :</u>	L'installation électrique comporte au moins un dispositif de protection avec une partie active nue sous tension accessible.
<u>Observation(s)</u>	Conducteurs non protégés
<u>Localisation :</u>

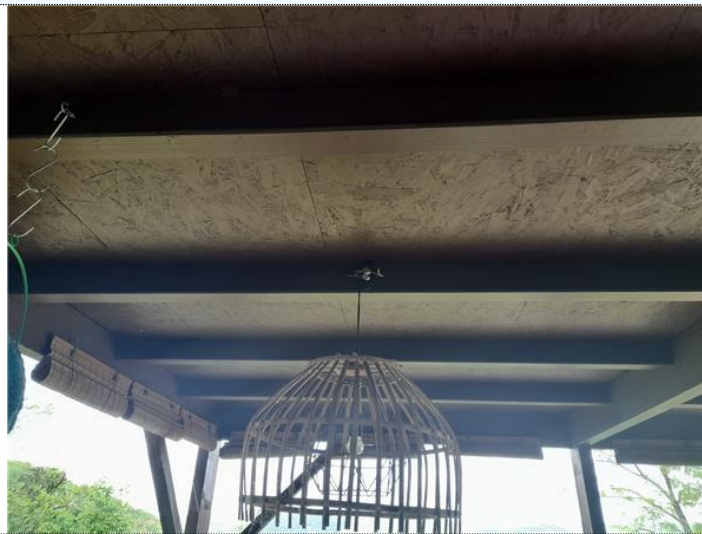
Point de contrôle N° B.7.3 e)

<u>Description :</u>	L'installation électrique comporte au moins un dispositif de protection avec une partie active nue sous tension accessible.
<u>Observation(s)</u>	Conducteurs non protégés
<u>Localisation :</u>

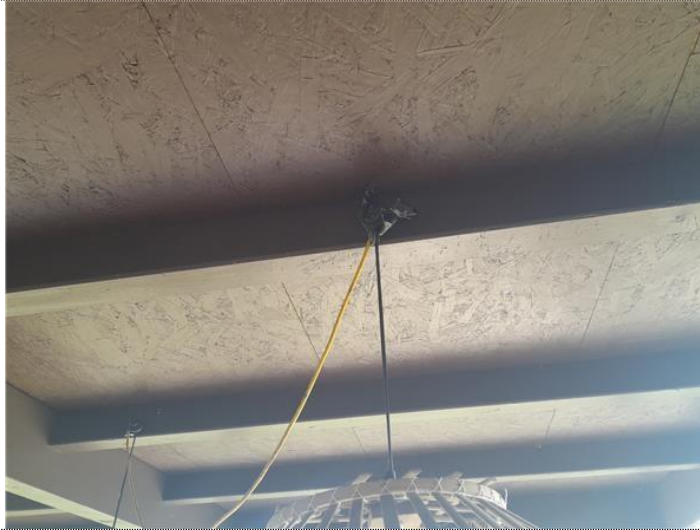
Point de contrôle N° B.7.3 e)

<u>Description :</u>	L'installation électrique comporte au moins un dispositif de protection avec une partie active nue sous tension accessible.
<u>Observation(s)</u>	Conducteurs non protégés
<u>Localisation :</u>
