Rapport de mission de repérage des matériaux et produits contenant de l'amiante pour l'établissement du constat établi à l'occasion de la vente d'un immeuble bâti (listes A et B de l'annexe 13-9 du Code de la Santé publique)

Numéro de dossier : 0584
Date du repérage : 21/09/2023

Adresse	Rue : 834 Route des Sources Bât., escalier, niveau, appartement n°, lot n°: Ce bien ne fait pas partie d'une copropriété Code postal, ville : . 24220 ST CYPRIEN Section cadastrale D, Parcelle(s) n° 724; 725; 726; 1005;1006;1007.
Périmètre de repérage : Toutes parties accessibles sans démontage ni destruction Nb. de niveaux : 3 (combles inclus) Nb. de bâtiments : 4 (petites dépendances comprises)
Type de logement : Fonction principale du bâtiment : Date de construction : Maison T4 Habitation (maison individuelle) < 1949

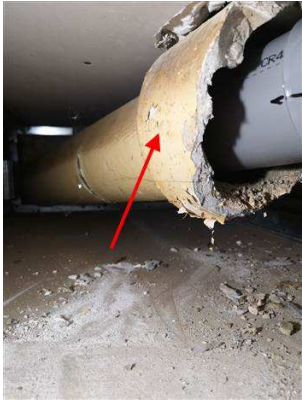
Localisation	Identifiant + Description	Conclusion (justification)	Etat de conservation** et préconisations*	Photo
Rez de chaussée - Cuisine	<u>Identifiant:</u> ZPSO-001 <u>Description:</u> Conduits <u>Liste selon annexe.13-9 du CSP:</u> B	Présence d'amiante (Sur décision de l'opérateur)	Matériau difficilement accessible Résultat EP** Préconisation : Il est recommandé de réaliser une évaluation périodique. Recommandation ⚠ Voir les Mesures d'ordre général – Obligations réglementaires

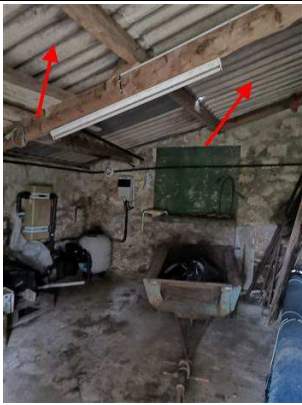
Localisation	Identifiant + Description	Conclusion (justification)	Etat de conservation** et préconisations*	Photo
Extérieur 2 - Garage 1	<p><u>Identifiant:</u> ZPSO-002 <u>Description:</u> Plaques (fibres-ciment) <u>Liste selon annexe.13-9 du CSP:</u> B</p>	Présence d'amiante (Sur jugement de l'opérateur)	<p>Matériau non dégradé</p> <p>Résultat EP**</p> <p>Préconisation : Il est recommandé de réaliser une évaluation périodique.</p>

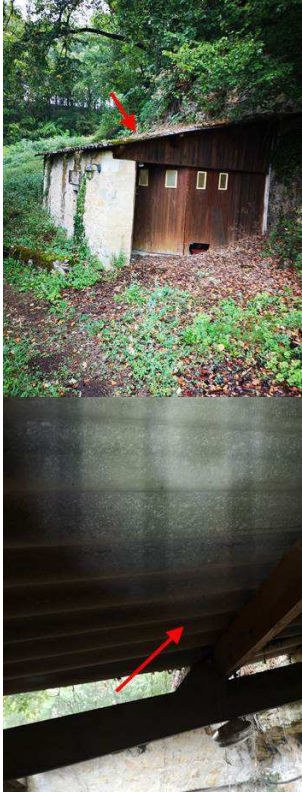
Extérieur 4 - Garage 2	<p><u>Identifiant:</u> ZPSO-003 <u>Description:</u> Plaques (fibres-ciment) <u>Liste selon annexe.13-9 du CSP:</u> B</p>	Présence d'amiante (Sur jugement de l'opérateur)	<p>Matériau dégradé (étendue ponctuelle)</p> <p>Résultat AC1**</p> <p>Préconisation : Il est recommandé de réaliser une action corrective de premier niveau.</p> <p>Recommandation : Voir les Mesures d'ordre général – Obligations réglementaires</p>

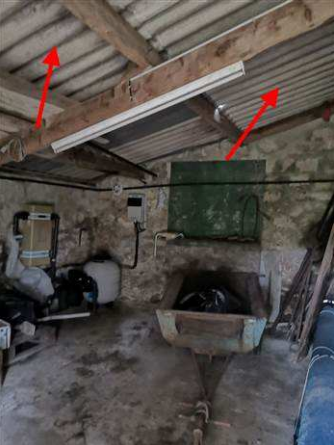
<p>Photo n° PhA002 Localisation : Extérieur 2 - Garage 1 Ouvrage : Toitures Partie d'ouvrage : Plaques (fibres-ciment) Description : Plaques (fibres-ciment) Localisation sur croquis : Couverture</p>

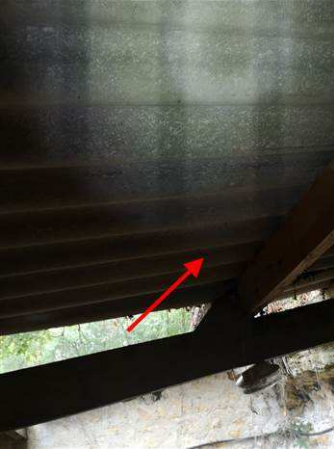
<p>Photo n° PhA003 Localisation : Extérieur 4 - Garage 2 Ouvrage : Toitures Partie d'ouvrage : Plaques (fibres-ciment) Description : Plaques (fibres-ciment) Localisation sur croquis : Couverture</p>

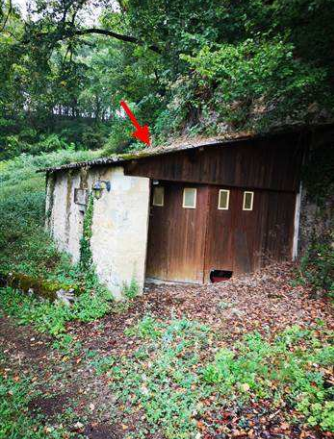
<p>Photo n° PhA003 Localisation : Extérieur 4 - Garage 2 Ouvrage : Toitures Partie d'ouvrage : Plaques (fibres-ciment) Description : Plaques (fibres-ciment) Localisation sur croquis : Couverture</p>
