DOSSIER DE DIAGNOSTICS TECHNIQUES

Réf. : 2024-6599-GRANDCLAUDE

Appartement T4

1174 route de Bergerac

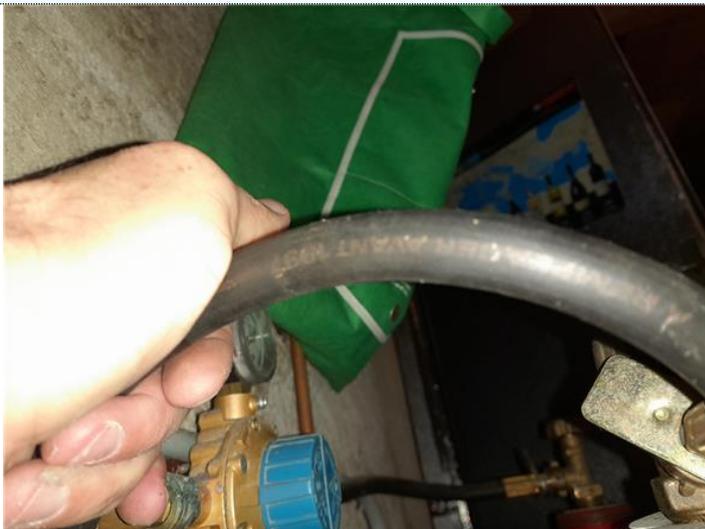
Point de contrôle N° 7d4

A1 La date limite d'utilisation de la lyre GPL en caoutchouc armé n'est pas lisible ou est dépassée

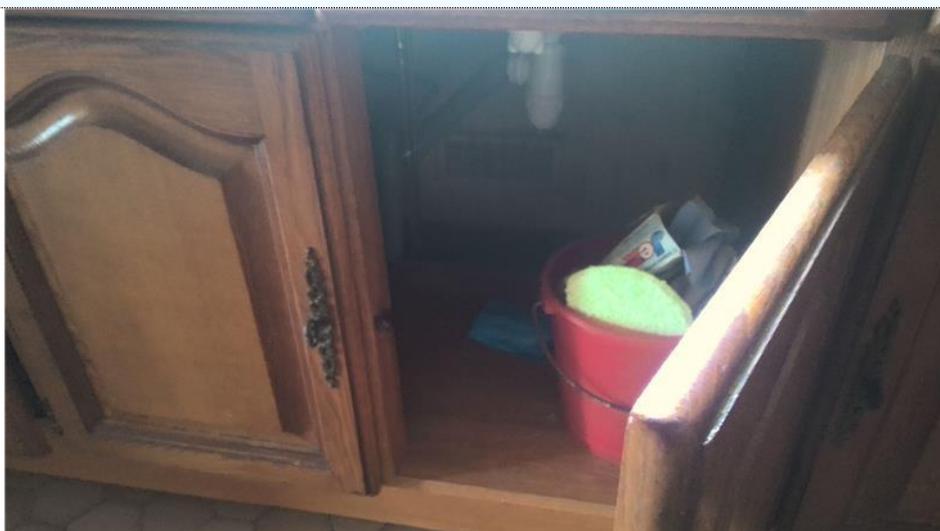
Point de contrôle N° 19.7

A2 Le dispositif de l'amenée d'air du local équipé ou prévu pour un appareil d'utilisation est obturé

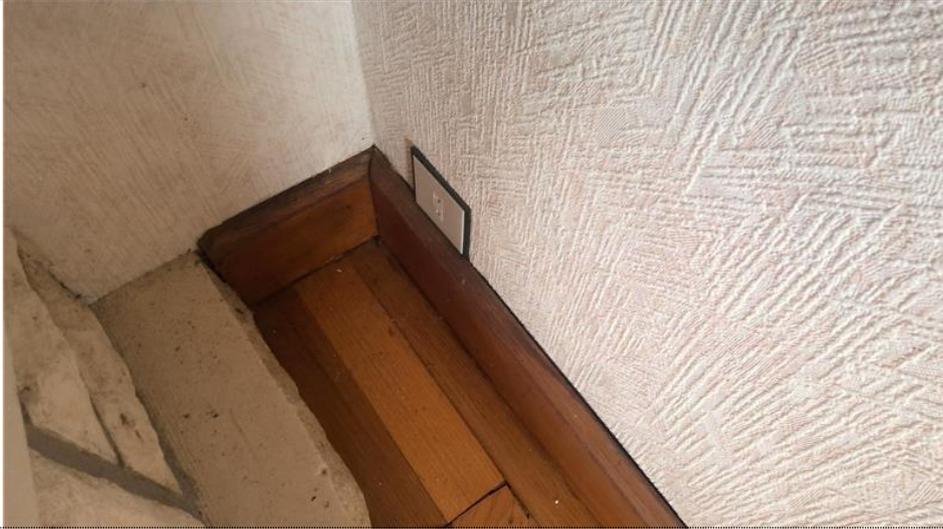
Point de contrôle N° B.3.3.6 a1)

Description : Au moins un socle de prise de courant ne comporte pas de broche de terre.

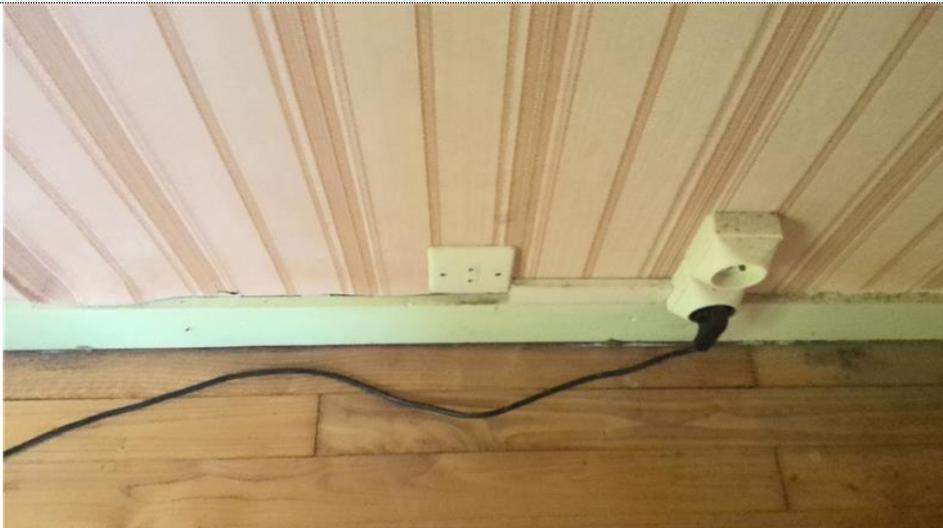
Point de contrôle N° B.3.3.6 a1)

Description : Au moins un socle de prise de courant ne comporte pas de broche de terre.

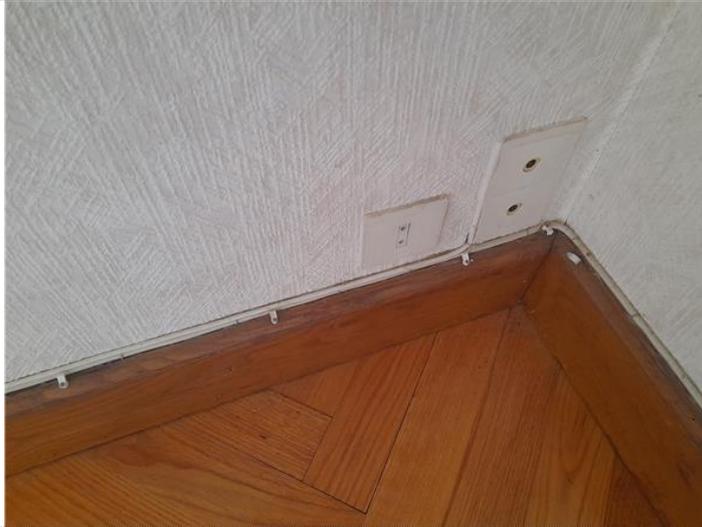
Point de contrôle N° B.3.3.6 a1)

Description : Au moins un socle de prise de courant ne comporte pas de broche de terre.

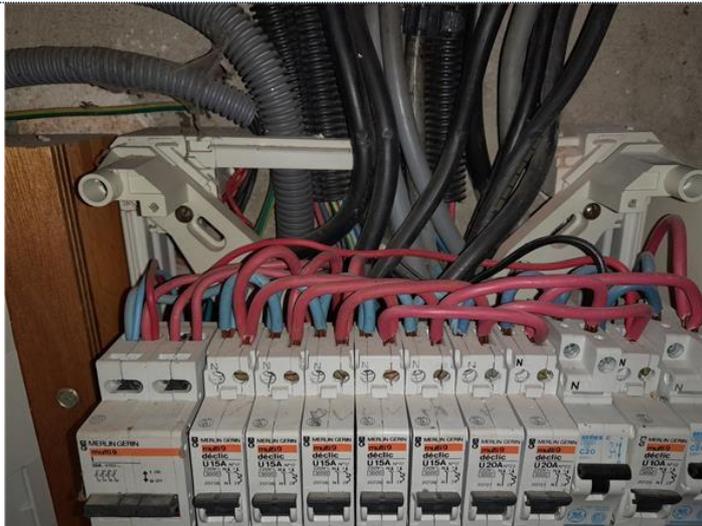
Point de contrôle N° B.4.3 f3)

Description : A l'intérieur du tableau, la section d'au moins un conducteur alimentant les dispositifs de protection n'est pas adaptée au courant de réglage du disjoncteur de branchement.

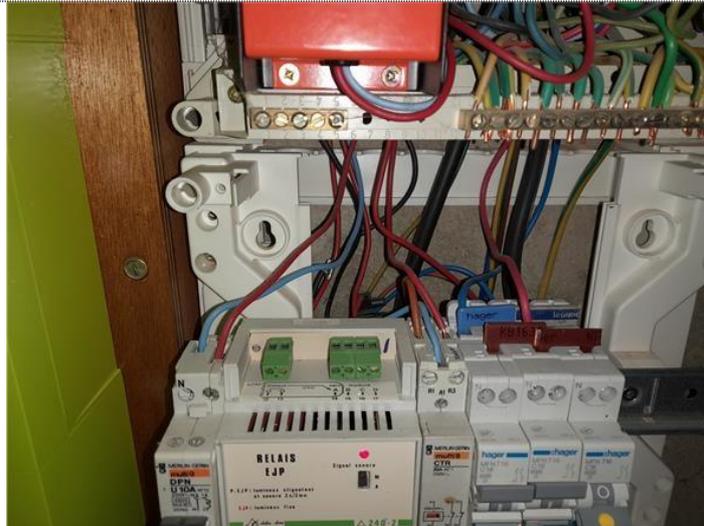
Point de contrôle N° B.4.3 f3)

Description : A l'intérieur du tableau, la section d'au moins un conducteur alimentant les dispositifs de protection n'est pas adaptée au courant de réglage du disjoncteur de branchement.

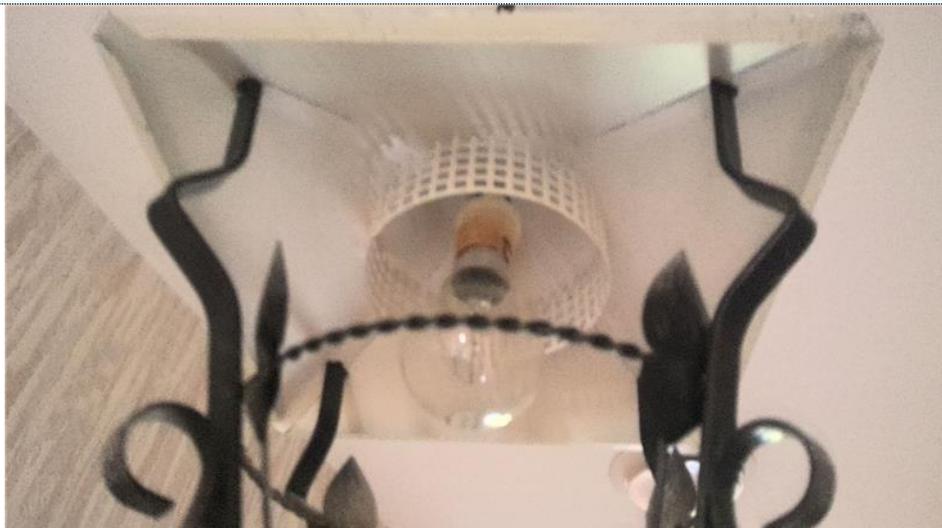
Point de contrôle N° B.4.3 h)

Description : Des CONDUCTEURS ou des APPAREILLAGES présentent des traces d'échauffement.

Observation(s) Douilles avec des traces d'échauffement

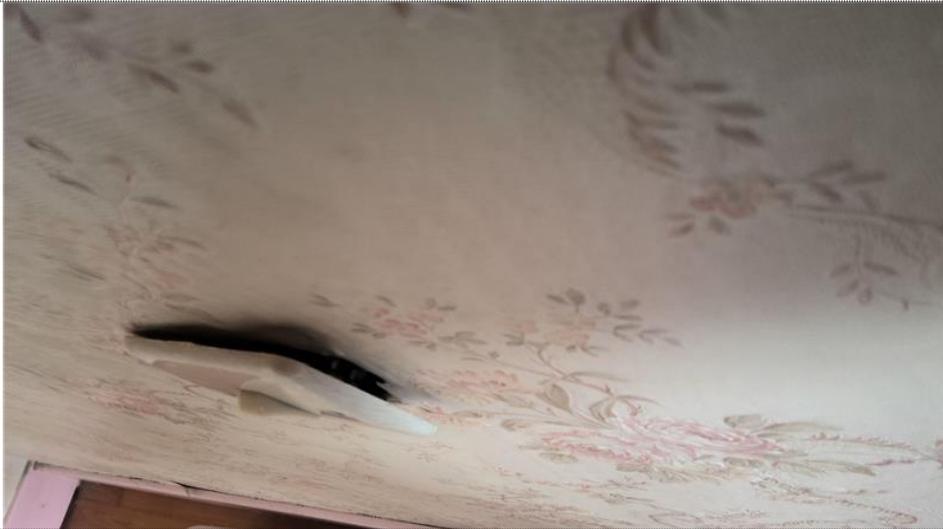
Point de contrôle N° B.7.3 a)

Description : L'ENVELOPPE d'au moins un matériel est manquante ou détériorée.

Observation(s) Prises et interrupteurs mal fixés

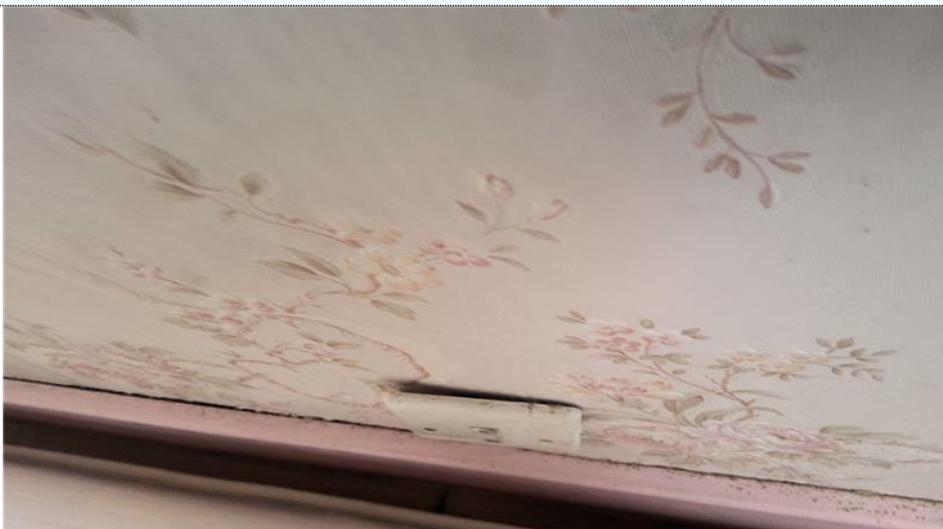
Point de contrôle N° B.7.3 a)

Description : L'ENVELOPPE d'au moins un matériel est manquante ou détériorée.

Observation(s) Prises et interrupteurs mal fixés

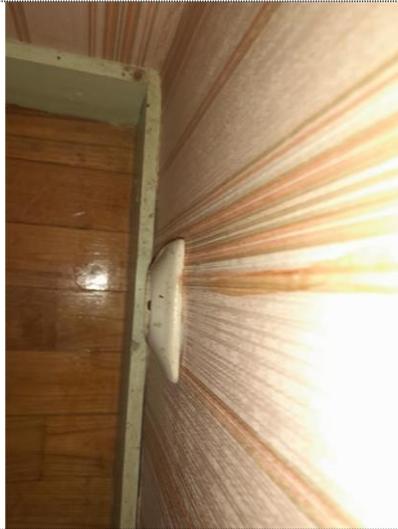
Point de contrôle N° B.7.3 a)

Description : L'ENVELOPPE d'au moins un matériel est manquante ou détériorée.

Observation(s) Prises et interrupteurs mal fixés

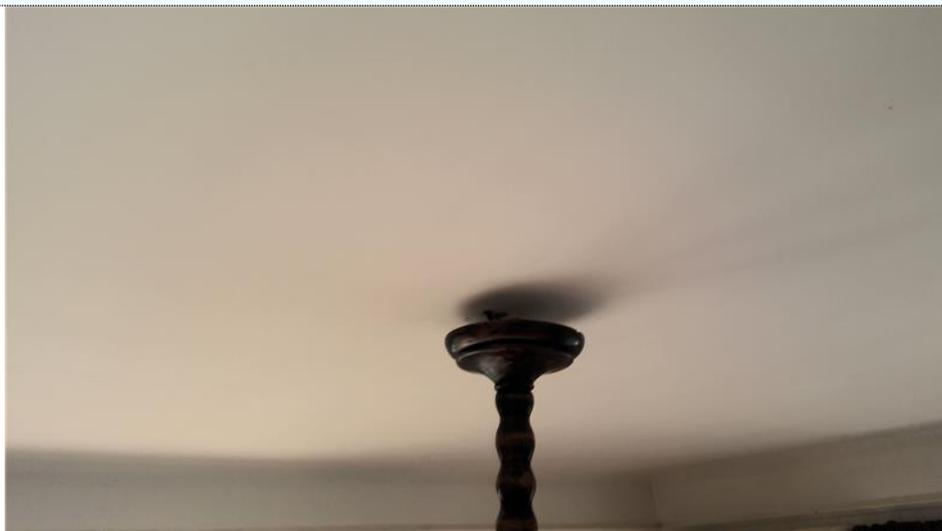
Point de contrôle N° B.7.3 d)

Description : L'installation électrique comporte au moins une CONNEXION avec une partie active nue sous tension accessible.

Observation(s) Dominos accessibles et non protégés

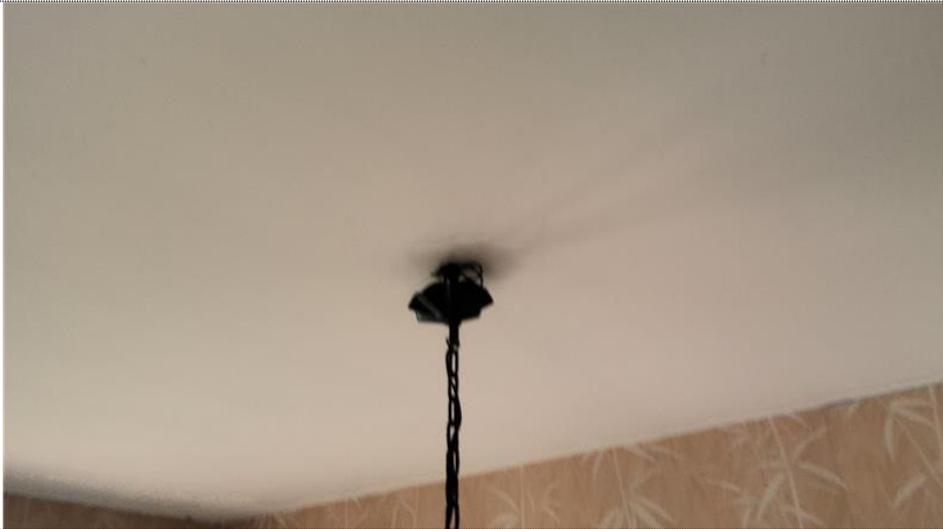
Point de contrôle N° B.7.3 d)

<u>Description :</u>	L'installation électrique comporte au moins une CONNEXION avec une partie active nue sous tension accessible.
<u>Observation(s)</u>	Dominos accessibles et non protégés
<u>Localisation :</u>

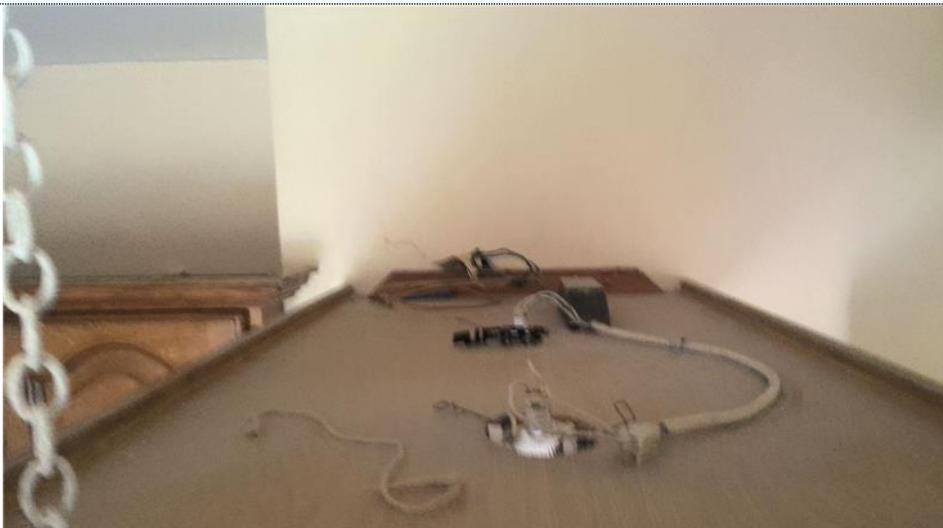
Point de contrôle N° B.7.3 d)

<u>Description :</u>	L'installation électrique comporte au moins une CONNEXION avec une partie active nue sous tension accessible.
<u>Observation(s)</u>	Dominos accessibles et non protégés
<u>Localisation :</u>

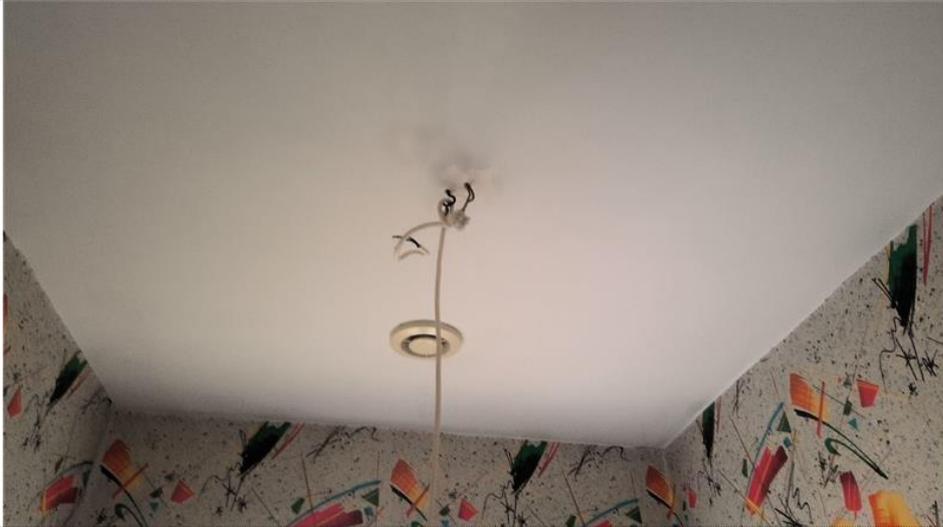
Point de contrôle N° B.7.3 d)

<u>Description :</u>	L'installation électrique comporte au moins une CONNEXION avec une partie active nue sous tension accessible.
<u>Observation(s)</u>	Dominos accessibles et non protégés
<u>Localisation :</u>

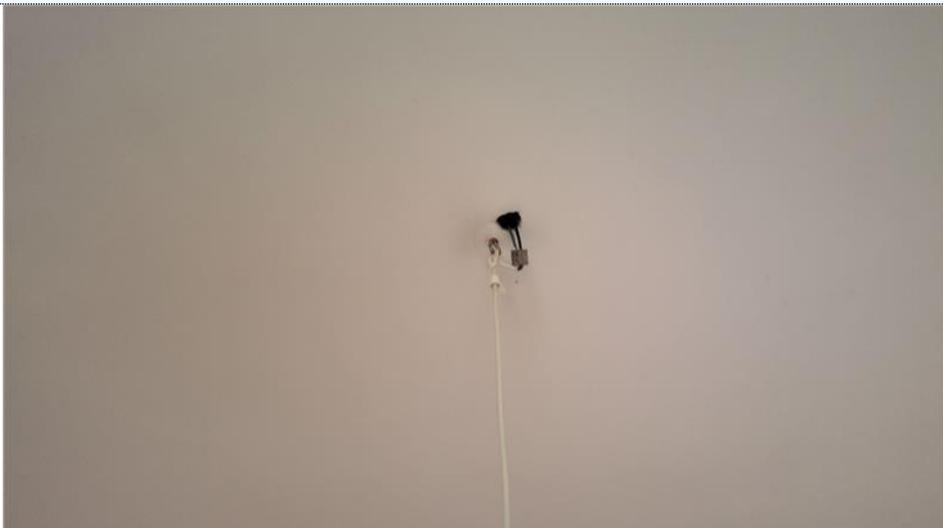
Point de contrôle N° B.7.3 d)

<u>Description :</u>	L'installation électrique comporte au moins une CONNEXION avec une partie active nue sous tension accessible.
<u>Observation(s)</u>	Dominos accessibles et non protégés
<u>Localisation :</u>

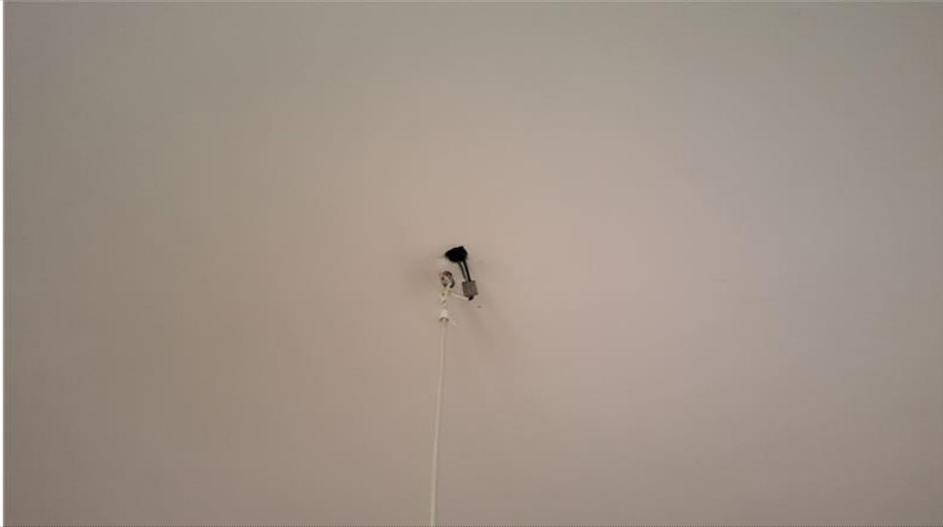
Point de contrôle N° B.7.3 e)

<u>Description :</u>	L'installation électrique comporte au moins un dispositif de protection avec une partie active nue sous tension accessible.
<u>Observation(s)</u>	Conducteurs non protégés
<u>Localisation :</u>

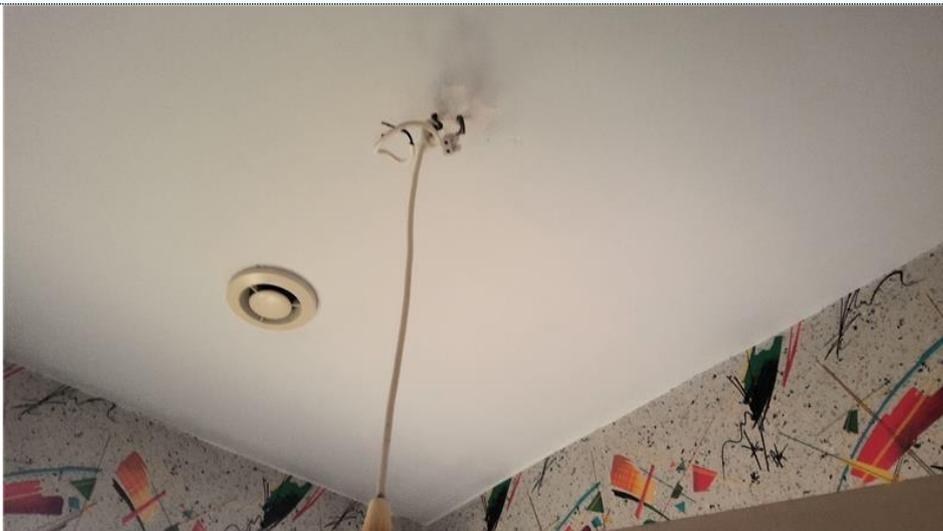
Point de contrôle N° B.7.3 e)

<u>Description :</u>	L'installation électrique comporte au moins un dispositif de protection avec une partie active nue sous tension accessible.
<u>Observation(s)</u>	Conducteurs non protégés
<u>Localisation :</u>

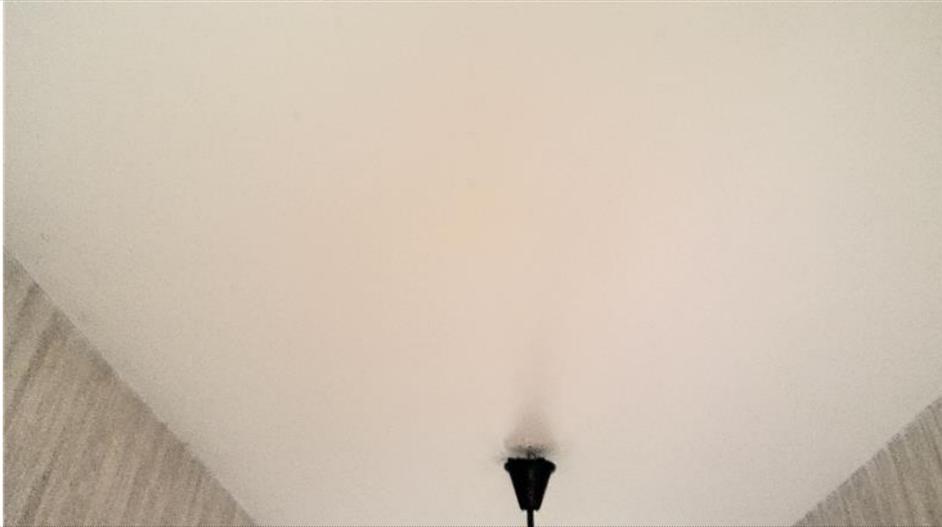
Point de contrôle N° B.7.3 e)

<u>Description :</u>	L'installation électrique comporte au moins un dispositif de protection avec une partie active nue sous tension accessible.
<u>Observation(s)</u>	Conducteurs non protégés
<u>Localisation :</u>

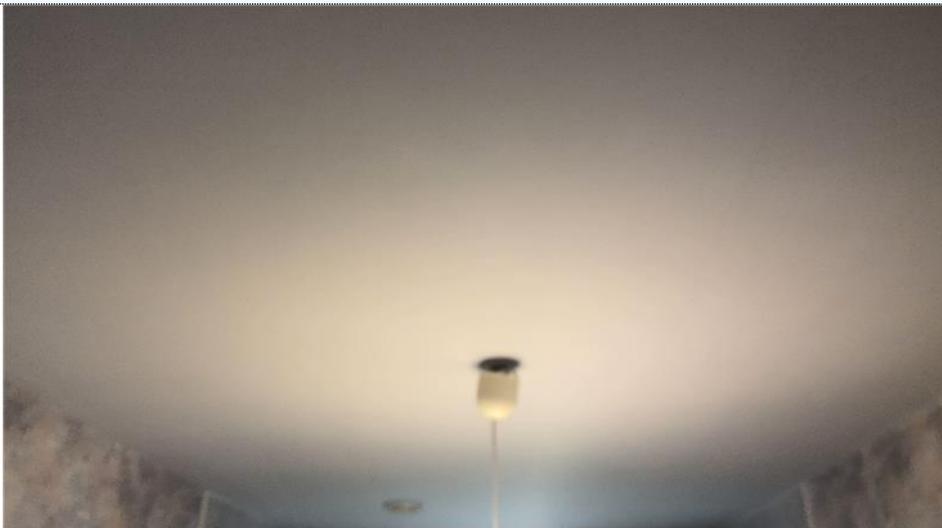
Point de contrôle N° B.7.3 e)

<u>Description :</u>	L'installation électrique comporte au moins un dispositif de protection avec une partie active nue sous tension accessible.
<u>Observation(s)</u>	Conducteurs non protégés
<u>Localisation :</u>

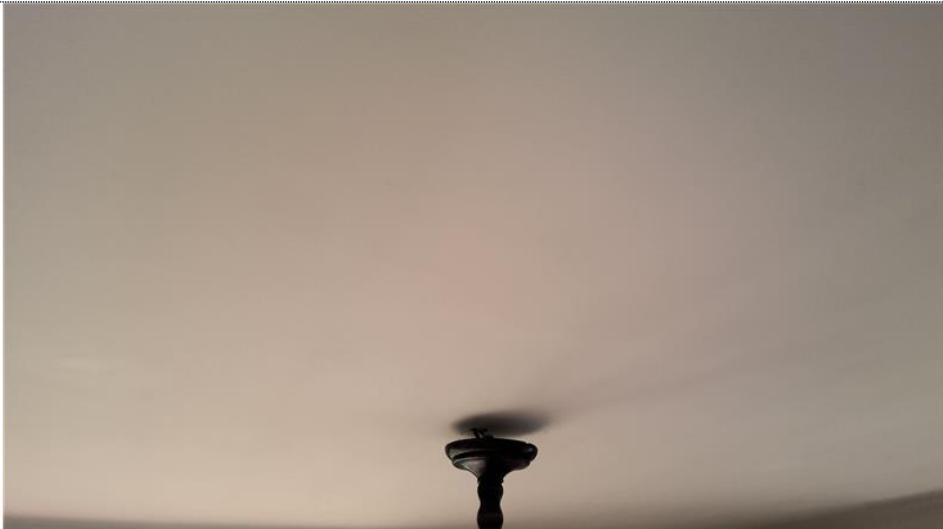
Point de contrôle N° B.7.3 e)

<u>Description :</u>	L'installation électrique comporte au moins un dispositif de protection avec une partie active nue sous tension accessible.
<u>Observation(s)</u>	Conducteurs non protégés
<u>Localisation :</u>

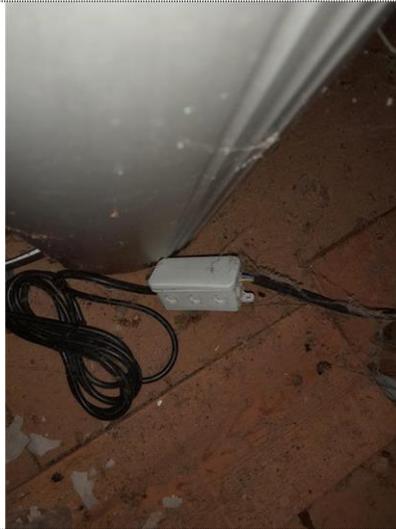
Point de contrôle N° B.7.3 e)

<u>Description :</u>	L'installation électrique comporte au moins un dispositif de protection avec une partie active nue sous tension accessible.
<u>Observation(s)</u>	Conducteurs non protégés
<u>Localisation :</u>

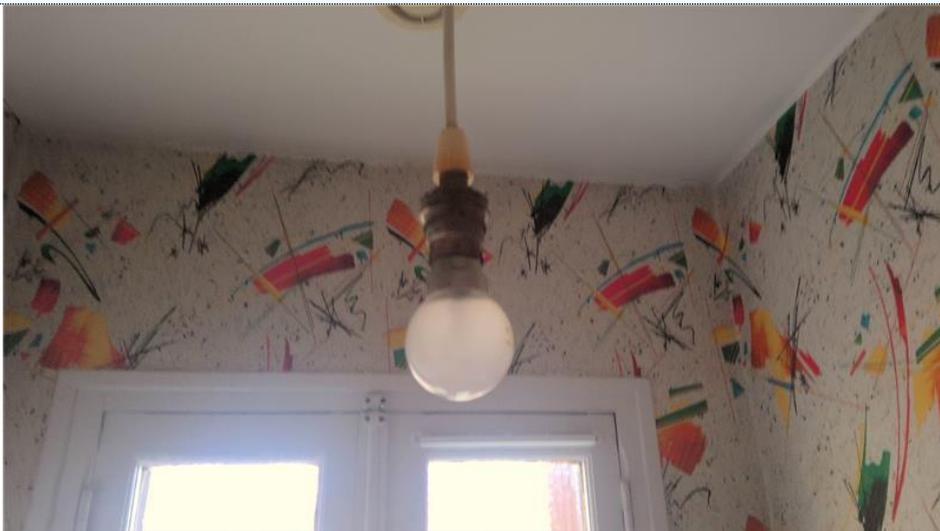
Point de contrôle N° B.8.3 a)

<u>Description :</u>	L'installation comporte au moins un MATERIEL ELECTRIQUE vétuste.
<u>Observation(s)</u>	Douilles métal
<u>Localisation :</u>

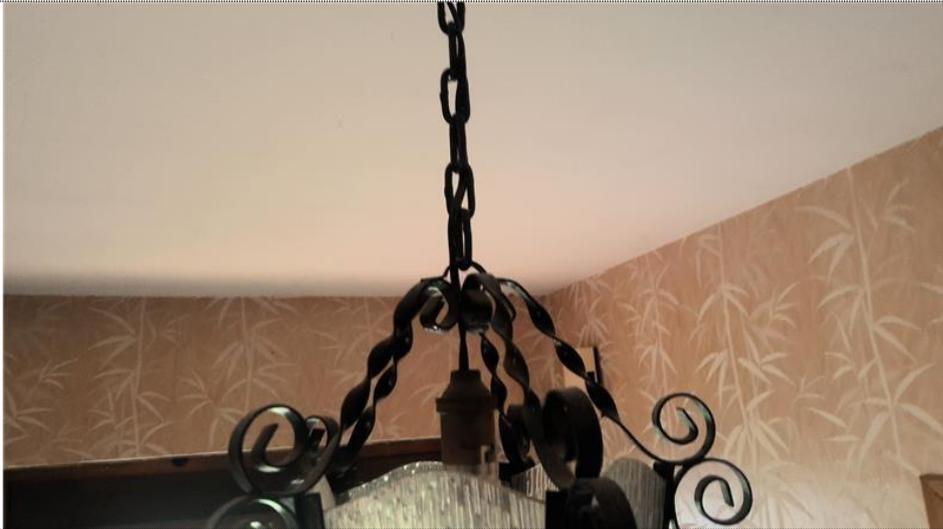
Point de contrôle N° B.8.3 a)

Description : L'installation comporte au moins un MATERIEL ELECTRIQUE vétuste.

Observation(s) Douilles métal

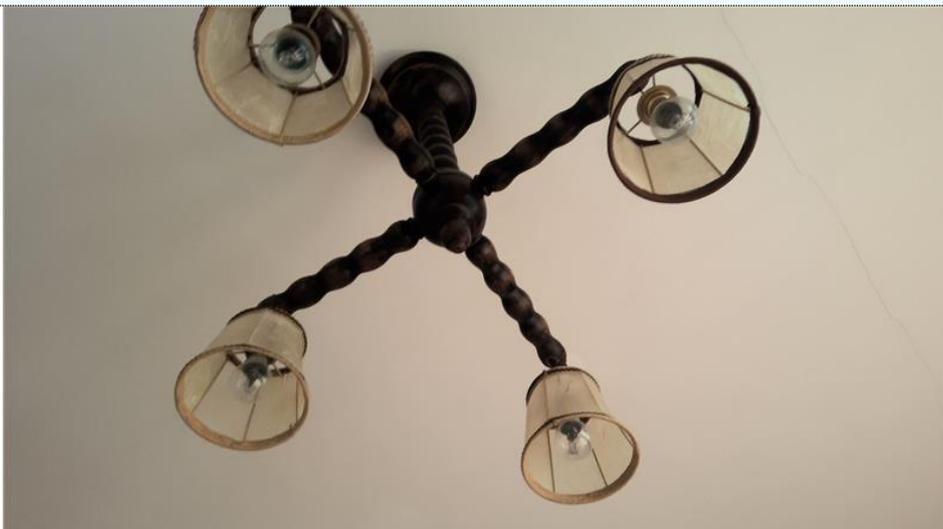
Point de contrôle N° B.8.3 a)

Description : L'installation comporte au moins un MATERIEL ELECTRIQUE vétuste.

Observation(s) Douilles métal
