DOSSIER DE DIAGNOSTICS TECHNIQUES

Réf. : 2024-6598-GRANDCLAUDE

Appartement T2

1174 route de Bergerac

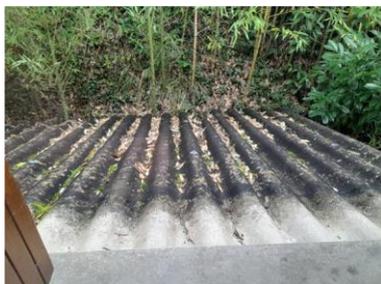
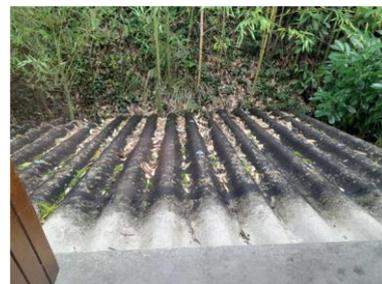
ELEMENT : Plancher

N° Local	Local / Partie d'immeuble	Etage	Elément	Zone	Matériau / Produit	Liste	Présence	Critère(s) ayant permis de conclure	Etat de dégradation	Obligation / Préconisation
11	Toit de la cave	1er	Plancher	Sol	Plaques ondulées fibre ciment	B	A	Jugement personnel	MND	AC1

AC1 - Action corrective de premier niveau

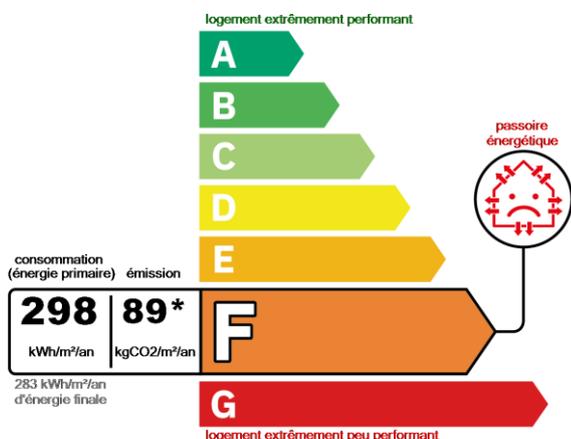
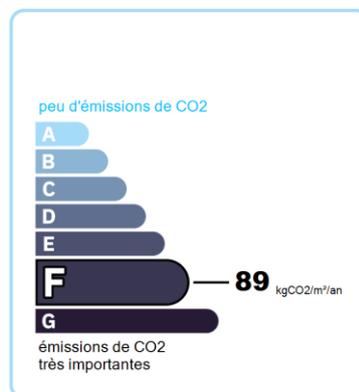
Performance énergétique

Le niveau de consommation énergétique dépend de l'isolation du logement et de la performance des équipements. Pour l'améliorer, voir pages 5 à 6

Ce logement émet 4612 kg de CO₂ par an, soit l'équivalent de 23898 km parcourus en voiture. Le niveau d'émissions dépend principalement des types d'énergies utilisées (bois, électricité, gaz, fioul, etc.)

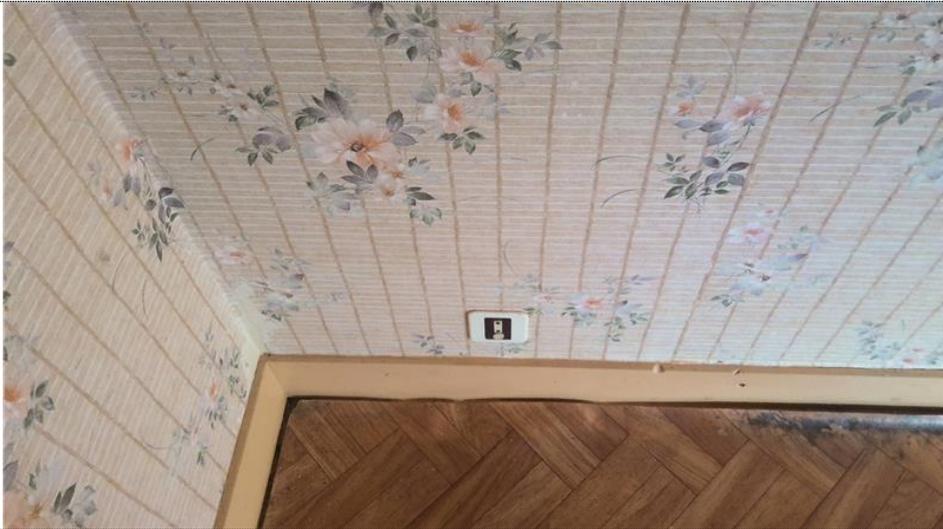
Point de contrôle N° B.3.3.6 a1)

Description : Au moins un socle de prise de courant ne comporte pas de broche de terre.

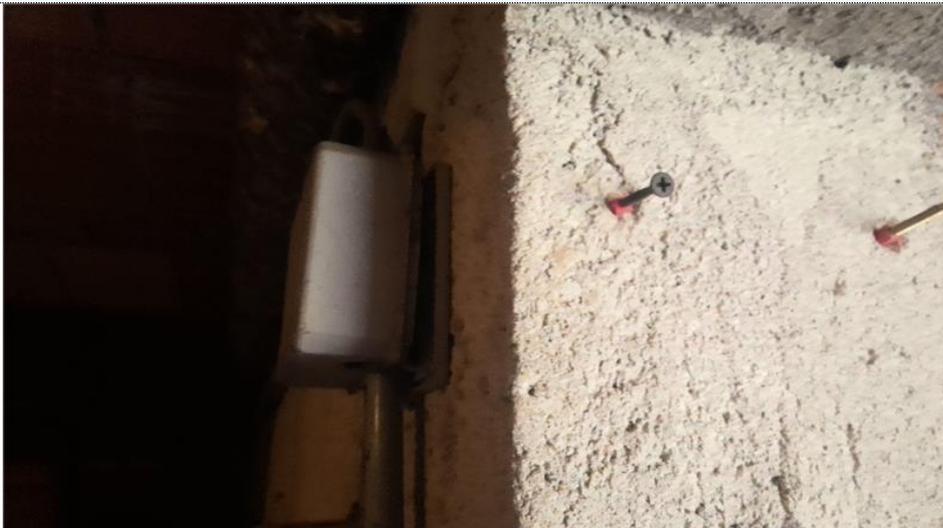
Point de contrôle N° B.7.3 a)

Description : L'ENVELOPPE d'au moins un matériel est manquante ou détériorée.

Observation(s) : Boîtes de dérivation males fixées, manque la partie en verre sur luminaires extérieur

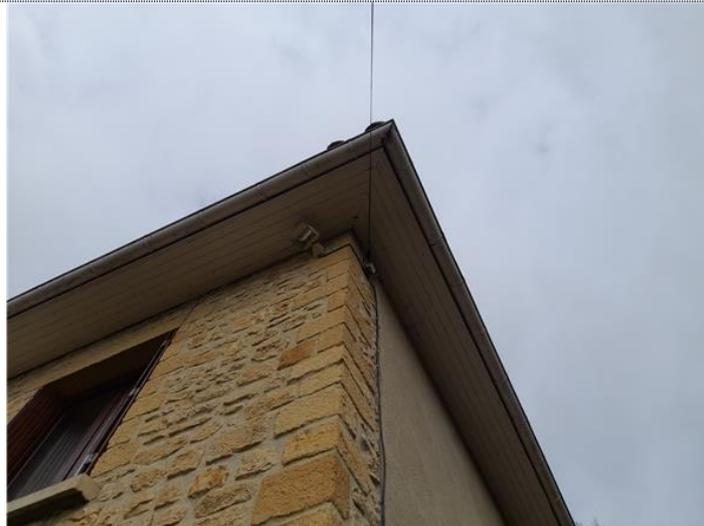
Point de contrôle N° B.7.3 a)

Description : L'ENVELOPPE d'au moins un matériel est manquante ou détériorée.

Observation(s) Boîtes de dérivation males fixées, manque la partie en verre sur luminaires extérieur

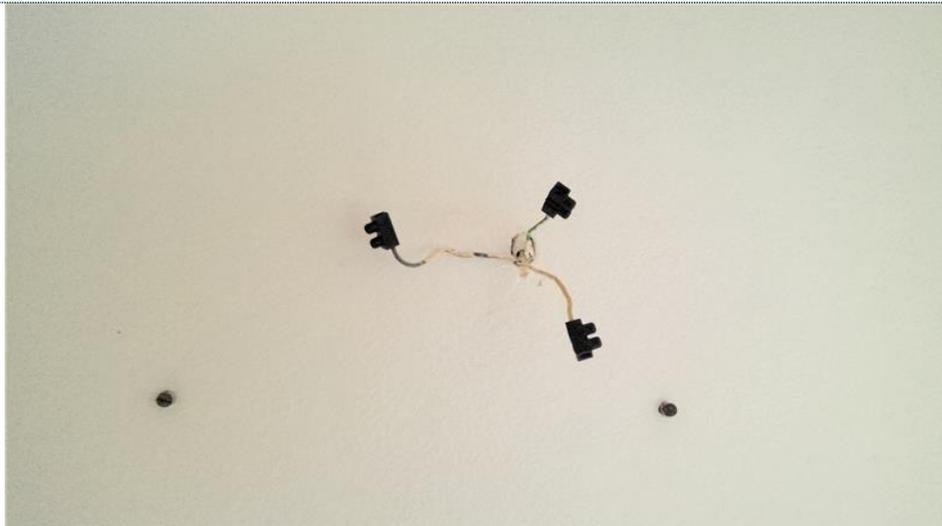
Point de contrôle N° B.7.3 d)

Description : L'installation électrique comporte au moins une CONNEXION avec une partie active nue sous tension accessible.

Observation(s) Dominos accessibles et non protégés

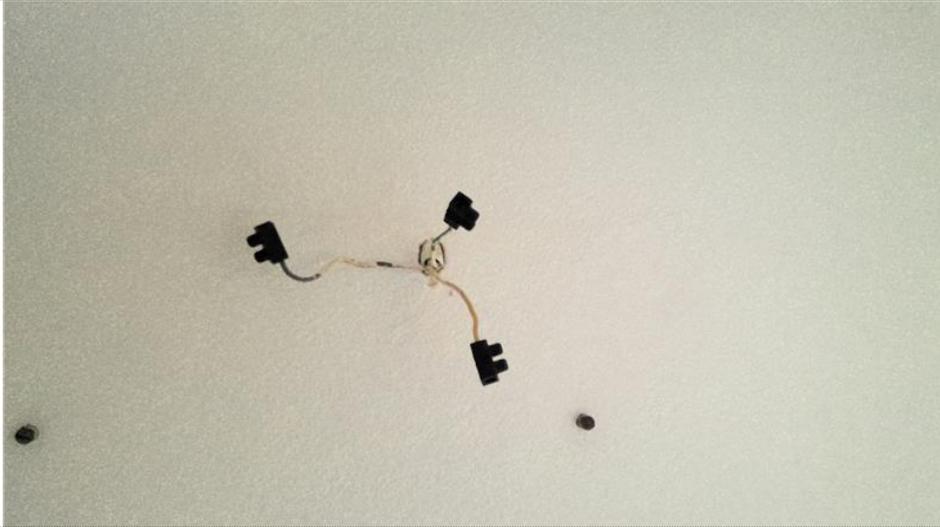
Point de contrôle N° B.7.3 e)

<u>Description :</u>	L'installation électrique comporte au moins un dispositif de protection avec une partie active nue sous tension accessible.
<u>Observation(s)</u>	Conducteurs non protégés
<u>Localisation :</u>

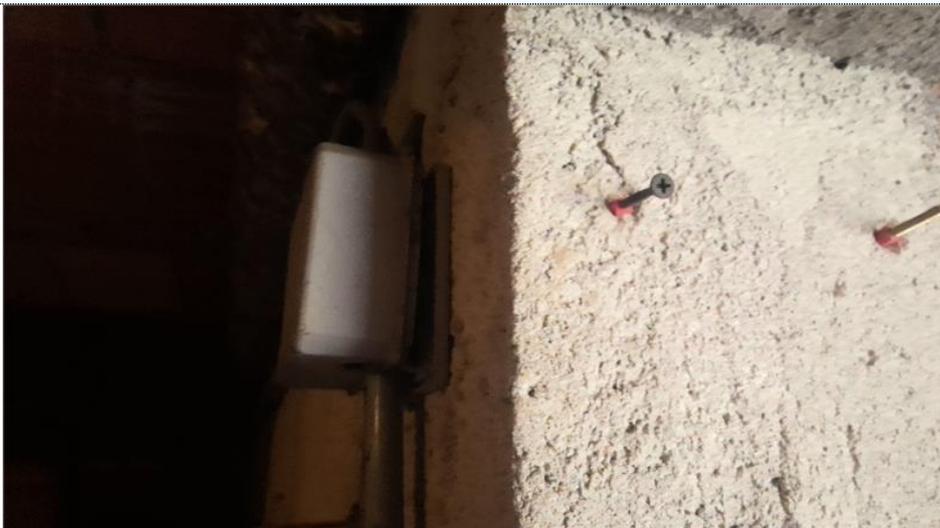
Point de contrôle N° B.7.3 e)

<u>Description :</u>	L'installation électrique comporte au moins un dispositif de protection avec une partie active nue sous tension accessible.
<u>Observation(s)</u>	Conducteurs non protégés
<u>Localisation :</u>

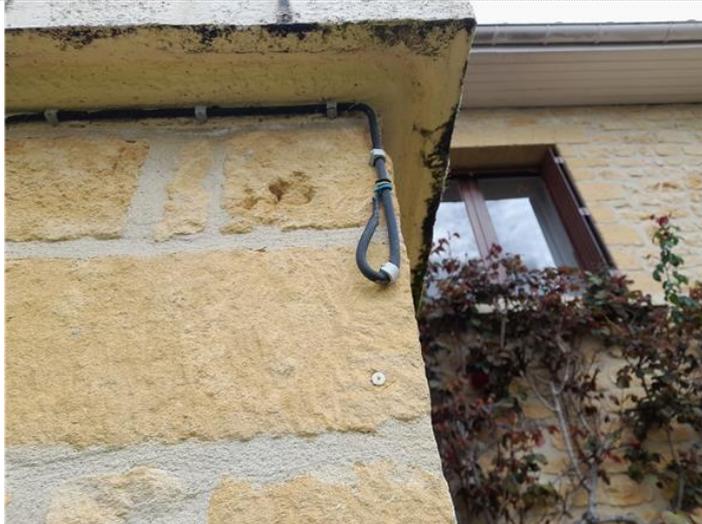
Point de contrôle N° B.7.3 e)

<u>Description :</u>	L'installation électrique comporte au moins un dispositif de protection avec une partie active nue sous tension accessible.
<u>Observation(s)</u>	Conducteurs non protégés
<u>Localisation :</u>

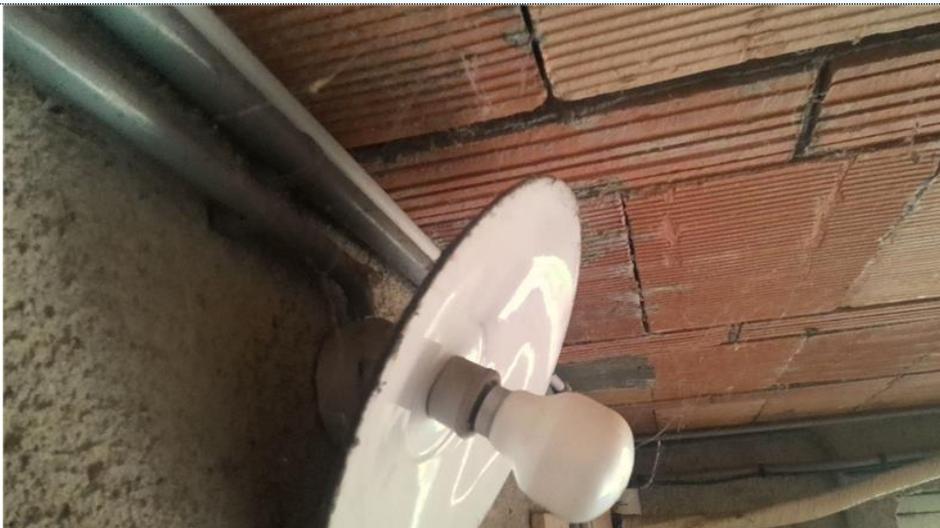
Point de contrôle N° B.8.3 a)

<u>Description :</u>	L'installation comporte au moins un MATERIEL ELECTRIQUE vétuste.
<u>Observation(s)</u>	Luminaire en porcelaine et métal, interrupteurs et prises avec fusible
<u>Localisation :</u>

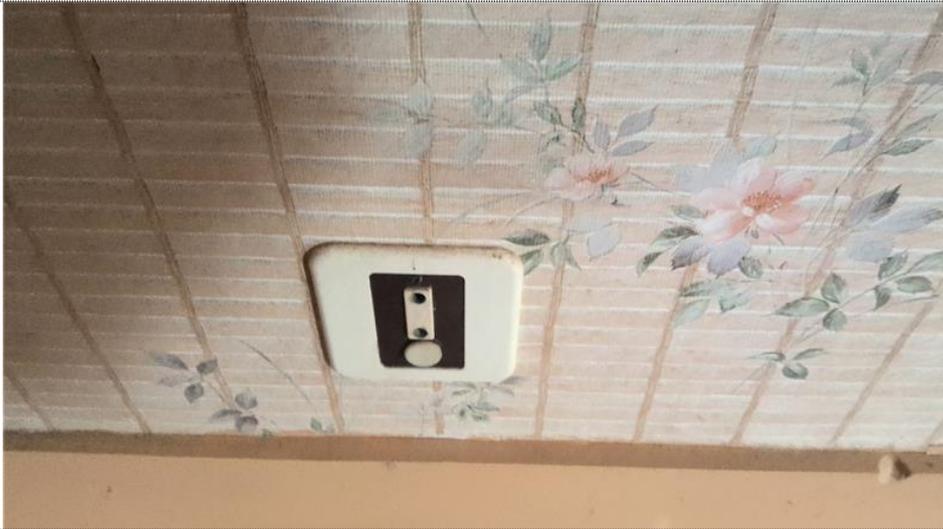
Point de contrôle N° B.8.3 a)

Description : L'installation comporte au moins un MATERIEL ELECTRIQUE vétuste.

Observation(s) Luminaires en porcelaine et métal, interrupteurs et prises avec fusible

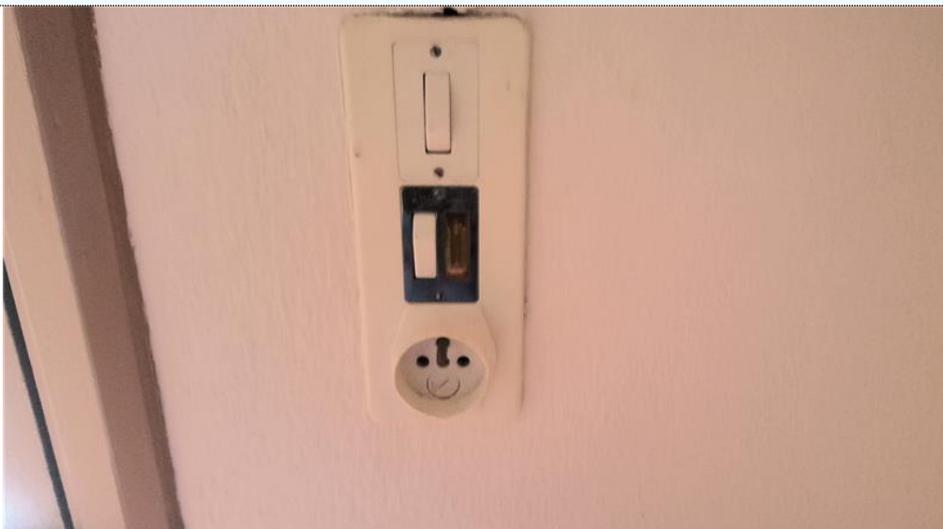
Point de contrôle N° B.8.3 a)

Description : L'installation comporte au moins un MATERIEL ELECTRIQUE vétuste.

Observation(s) Luminaires en porcelaine et métal, interrupteurs et prises avec fusible

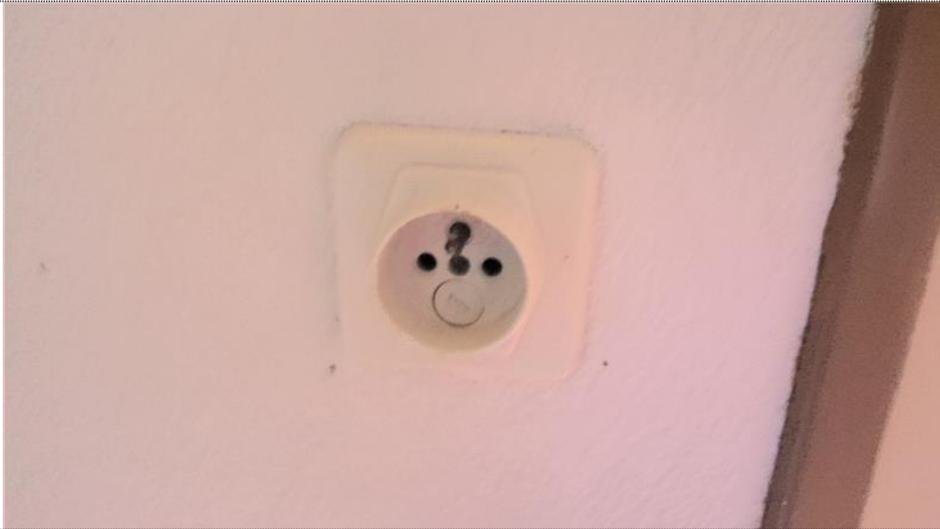
Point de contrôle N° B.8.3 a)

Description : L'installation comporte au moins un MATERIEL ELECTRIQUE vétuste.

Observation(s) Luminaires en porcelaine et métal, interrupteurs et prises avec fusible

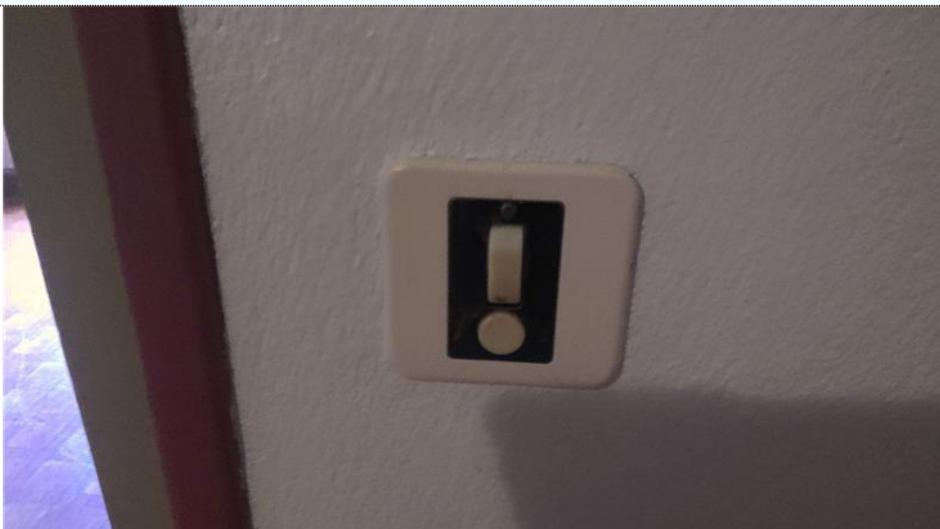
Point de contrôle N° B.8.3 a)

Description : L'installation comporte au moins un MATERIEL ELECTRIQUE vétuste.

Observation(s) Luminaires en porcelaine et métal, interrupteurs et prises avec fusible

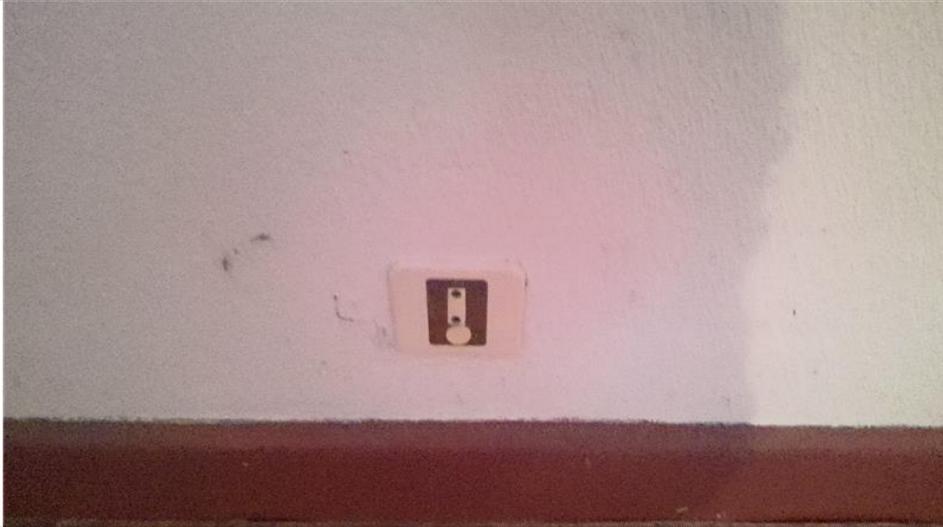
Point de contrôle N° B.8.3 a)

Description : L'installation comporte au moins un MATERIEL ELECTRIQUE vétuste.

Observation(s) Luminaires en porcelaine et métal, interrupteurs et prises avec fusible

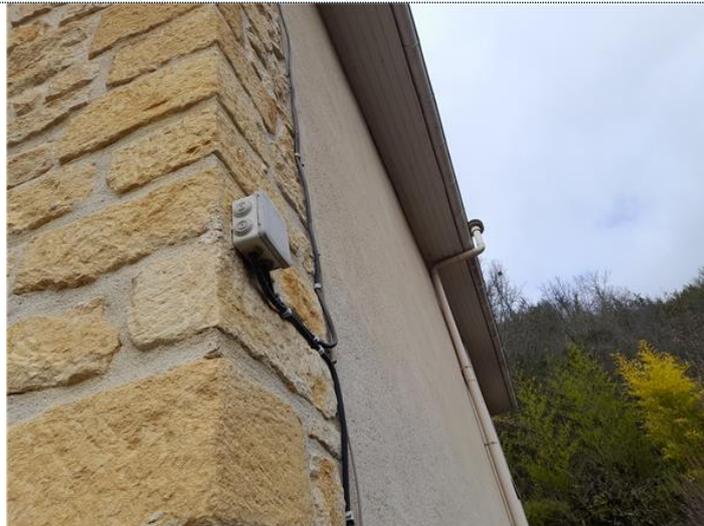
Point de contrôle N° B.8.3 b)

Description : L'installation comporte au moins un MATERIEL ELECTRIQUE inadapté à l'usage.

Observation(s) Boîtes de dérivation en mauvaise état
