SYNTHESE DES DIAGNOSTICS REALISES
ETABLI LE MARDI 26 OCTOBRE 2021

ADRESSE DES LOCAUX VISITES	
<p>MAISON 15 RUE DU PRIOLAT 24220 ST CYPRIEN</p>

AUDIT L'INSTALLATION INTÉRIEURE D'ÉLECTRICITÉ

ÉTAT RELATIF A LA PRESENCE DE TERMITES DANS LE BATIMENT

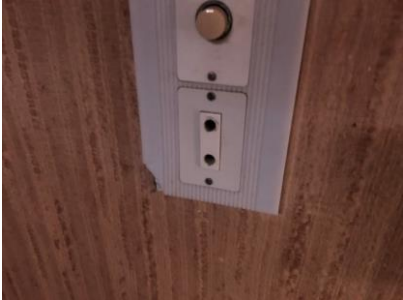
N° Article (1)	Dom.	Libellé des anomalies	Mesure compensatoire correctement mise en œuvre	
			Article (2)	Libellé (3)
B3.3.06a1	2	Au moins un socle de prise de courant ne comporte pas de broche de terre. (Logement:Prise de terre et installation de mise à la terre)

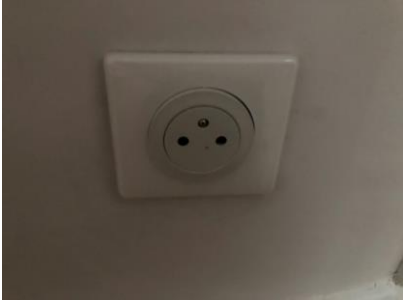
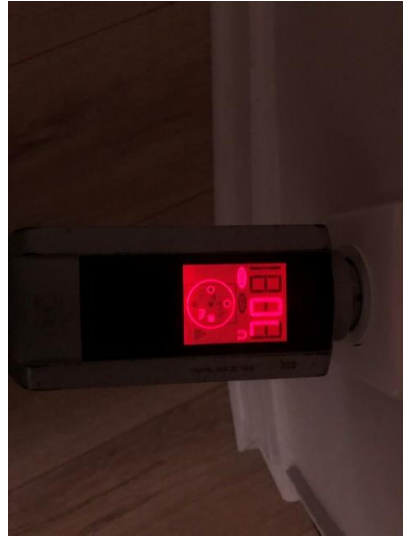
B3.3.06.1	Alors que des socles de prise de courant ou des CIRCUITS de l'installation ne sont pas reliés à la terre, [B.3.3.6 a1), a2) a3)],, la mesure compensatoire suivante est correctement mise en oeuvre : • protection du (des) circuit (s) concerné (s) ou de l'ensemble de l'installation électrique par au moins un dispositif différentiel à haute sensibilité ≤ 30 mA.
B3.3.06a2	2	Au moins un socle de prise de courant comporte une broche de terre non reliée à la terre. (Logement:Prise de terre et installation de mise à la terre)

B3.3.06.1	Alors que des socles de prise de courant ou des CIRCUITS de l'installation ne sont pas reliés à la terre, [B.3.3.6 a1), a2) a3)],, la mesure compensatoire suivante est correctement mise en oeuvre : • protection du (des) circuit (s) concerné (s) ou de l'ensemble de l'installation électrique par au moins un dispositif différentiel à haute sensibilité ≤ 30 mA.

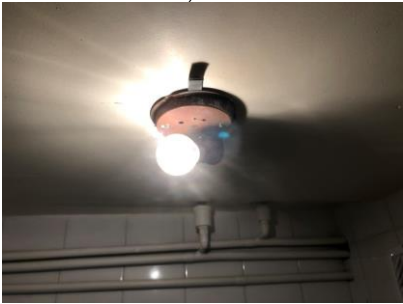
N° Article (1)	Dom.	Libellé des anomalies	Mesure compensatoire correctement mise en œuvre	
			Article (2)	Libellé (3)
B7.3a	5	L'ENVELOPPE d'au moins un matériel est manquante ou détériorée. <i>(Cabinet toilette:Matériel présentant des risques de contact direct avec des éléments sous tension)</i>

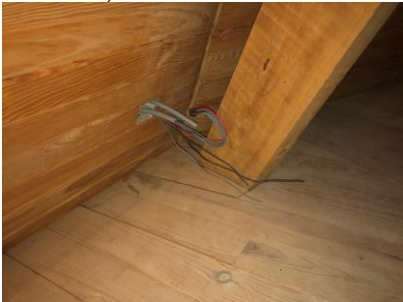
B7.3e	5	L'installation électrique comporte au moins un dispositif de protection avec une partie active nue sous tension accessible. <i>(Grenier à aménager:Matériel présentant des risques de contact direct avec des éléments sous tension)</i>

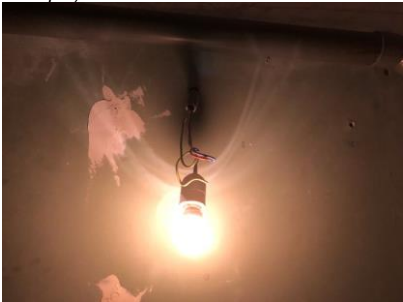
N° Article (1)	Dom.	Libellé des anomalies	Mesure compensatoire correctement mise en œuvre	
			Article (2)	Libellé (3)
B8.3e	5	<p>Au moins un CONDUCTEUR isolé n'est pas placé sur toute sa longueur dans un conduit, une goulotte, une plinthe ou une huisserie, en matière isolante ou métallique, jusqu'à sa pénétration dans le MATERIEL ELECTRIQUE qu'il alimente. (<i>Logement: Matériel vétuste ou inadapté</i>)</p>
