DOSSIER DE DIAGNOSTICS TECHNIQUES

Référence : NB20119A

Maison

**Lieu-dit Les Pougues
24170 CARVES**

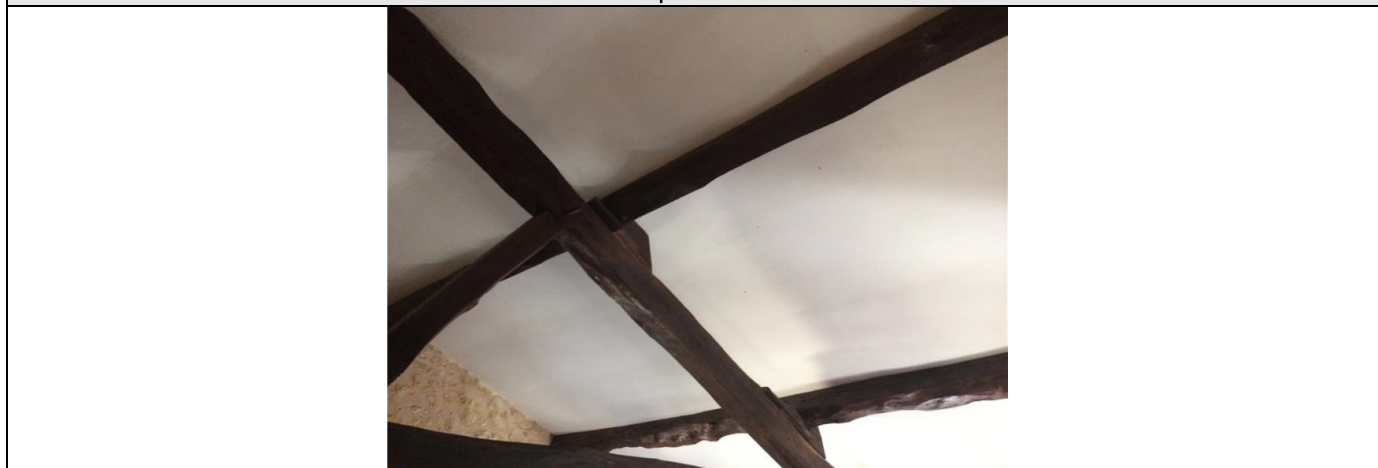
ELEMENT : Panneaux composite

Nom du client	Numéro de dossier	Pièce ou local
ANDERSON	NB20119A	RDC - Bureau
Matériau	Date de prélèvement	Nom de l'opérateur
Panneaux vissés ou collés		BASTIEN Nicolas
Localisation		Résultat
Panneaux composite - Plafond		Absence d'amiante

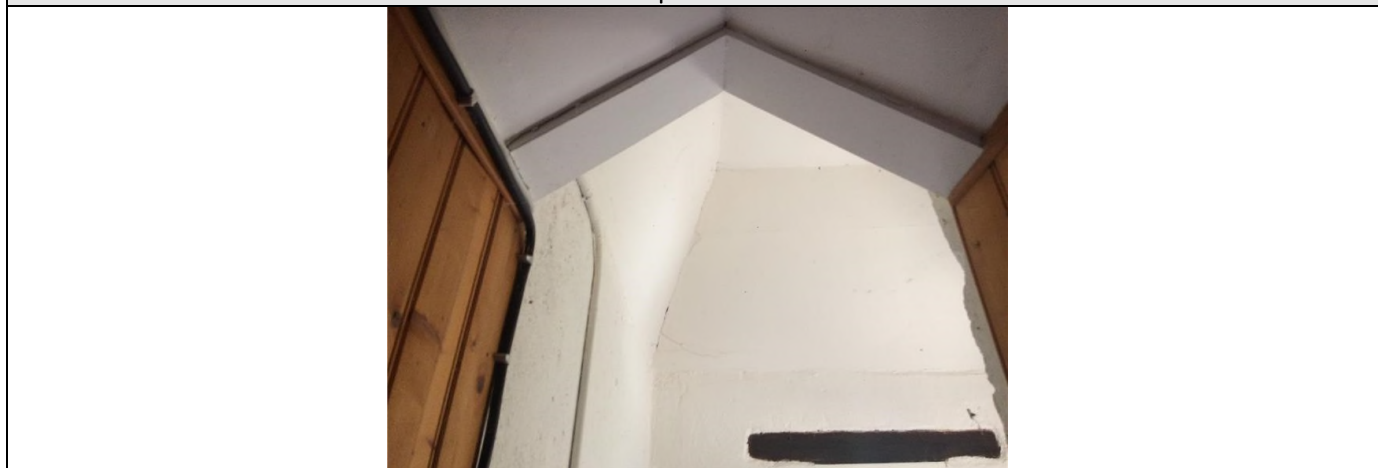
Nom du client	Numéro de dossier	Pièce ou local
ANDERSON	NB20119A	1er étage - Mezzanine
Matériau	Date de prélèvement	Nom de l'opérateur
Panneaux vissés ou collés		BASTIEN Nicolas
Localisation		Résultat
Panneaux composite - Plafond		Absence d'amiante

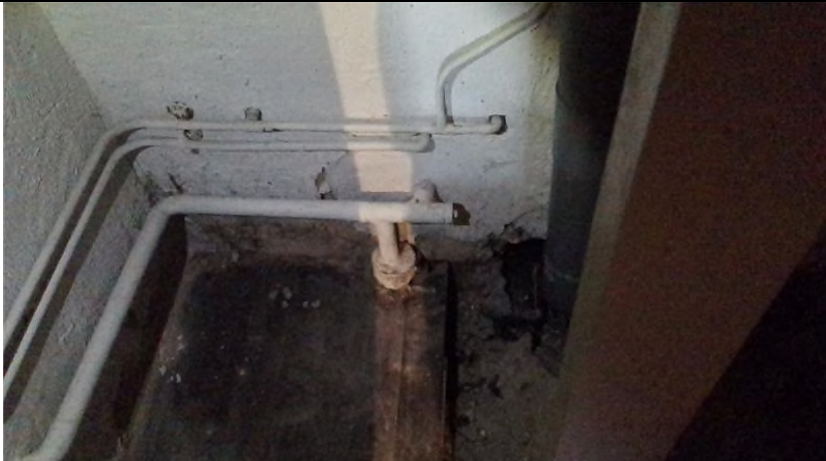
ELEMENT : Conduit de fluide		
Nom du client	Numéro de dossier	Pièce ou local
ANDERSON	NB2019A	RDC - Dégagement
Matériau	Date de prélèvement	Nom de l'opérateur
Fibres ciment		BASTIEN Nicolas
Localisation		Résultat
Conduit de fluide - Sol		Présence d'amiante
Résultat de la grille d'évaluation		
Evaluation périodique		
Emplacement

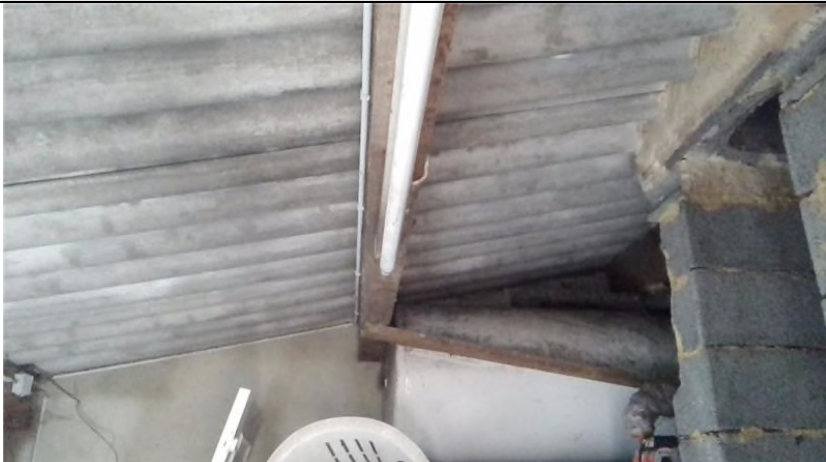
ELEMENT : Couverture		
Nom du client	Numéro de dossier	Pièce ou local
ANDERSON	NB2019A	RDC - Local technique
Matériau	Date de prélèvement	Nom de l'opérateur
Fibres ciment		BASTIEN Nicolas
Localisation		Résultat
Couverture - Plafond		Présence d'amiante
Résultat de la grille d'évaluation		
Evaluation périodique		
Emplacement

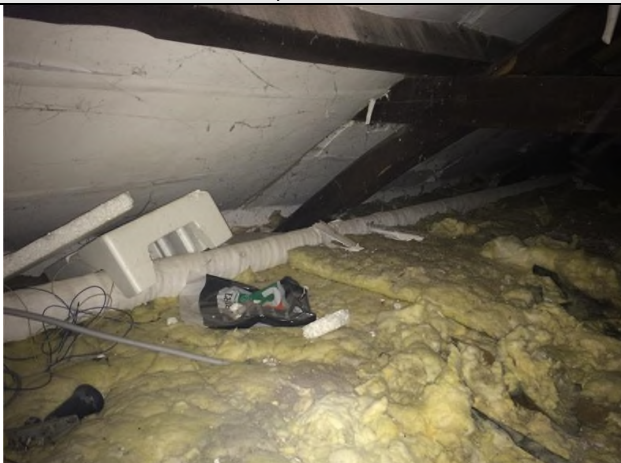
PRELEVEMENT : P001		
Nom du client	Numéro de dossier	Pièce ou local
ANDERSON	NB2019A	1er étage - Combles perdus
Matériau	Date de prélèvement	Nom de l'opérateur
Calorifuge	20/09/2019	BASTIEN Nicolas
Localisation		Résultat
Conduit de fluide - Sol		Absence d'amiante
Emplacement

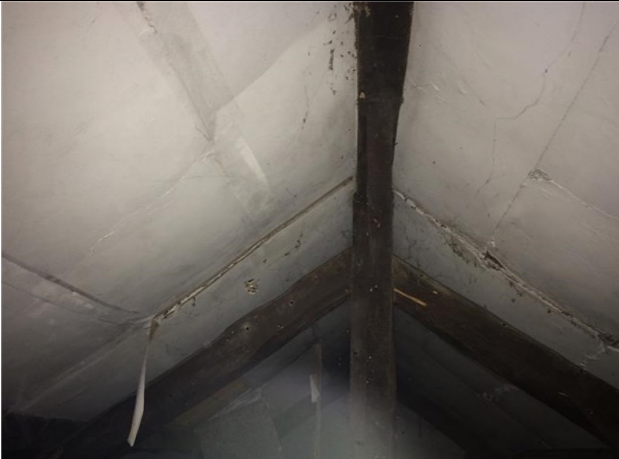
PRELEVEMENT : P002		
Nom du client	Numéro de dossier	Pièce ou local
ANDERSON	NB2019A	1er étage - Combles perdus
Matériau	Date de prélèvement	Nom de l'opérateur
Panneaux vissés ou collés	20/09/2019	BASTIEN Nicolas
Localisation		Résultat
Panneaux composite - Plafond		Absence d'amiante
Emplacement
