DOSSIER DE DIAGNOSTICS TECHNIQUES

Référence : NB20119B

Maison

**Lieu-dit Les Pougès
24170 CARVES**

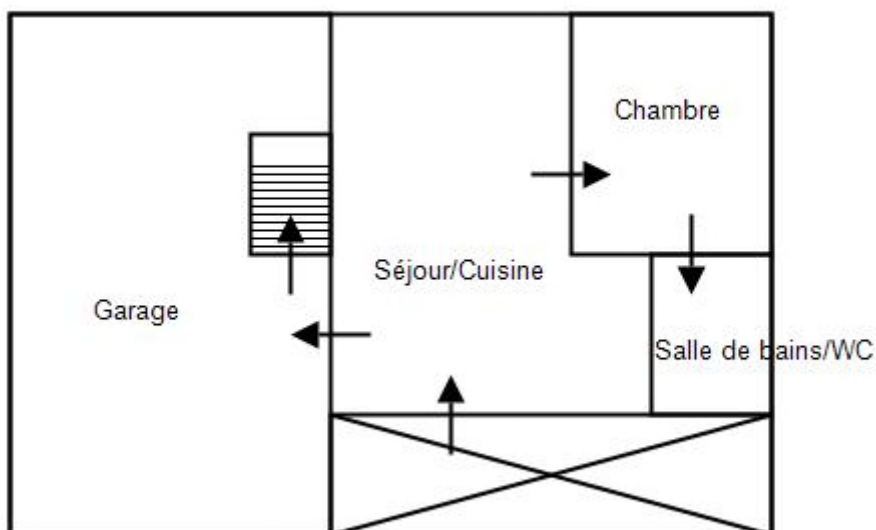
PLANCHE DE REPERAGE USUEL				Adresse de l'immeuble :	Lieu-dit Les Pouges 24170 CARVES
N° dossier :	NB20119B				
N° planche :	1/2	Version :	0	Type :	Croquis
Origine du plan :	Cabinet de diagnostics			Bâtiment – Niveau :	Croquis N°1

RDC

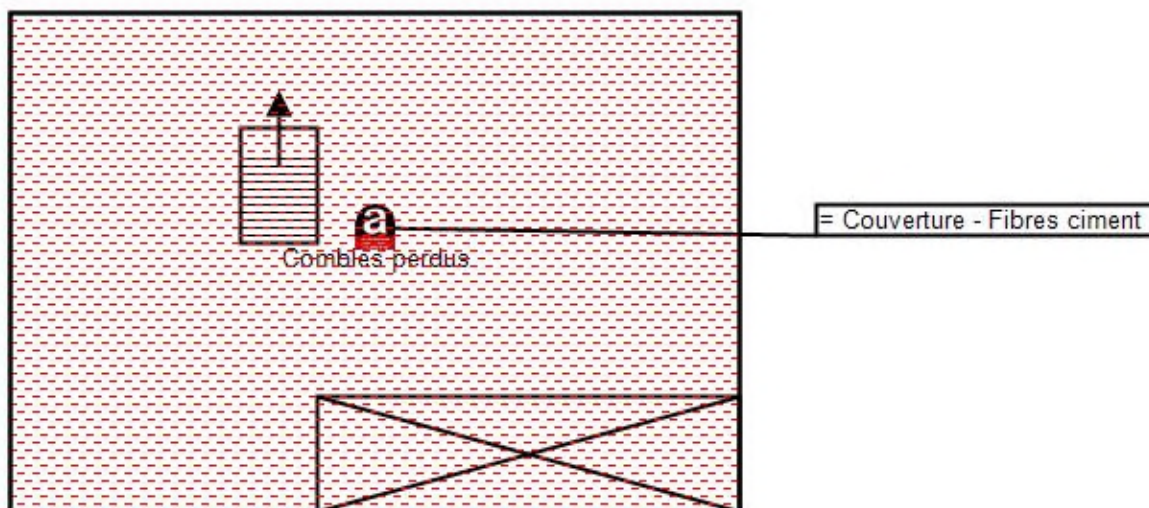
PLANCHE DE REPERAGE USUEL			
N° dossier :	NB20119B		Adresse de l'immeuble : Lieu-dit Les Pouges 24170 CARVES
N° planche :	2/2	Version : 0	
Origine du plan :	Cabinet de diagnostics		Bâtiment – Niveau : Croquis N°2

N° Local	Local	Etage	Elément	Zone	Matériau / Produit	Méthode	Etat de dégradation	Photo
5	Combles perdus	1 ^{er} étage	Couverture	Plafond	Fibres ciment	Jugement personnel	MND

1er étage

Amiante

- a) contrôler périodiquement que l'état de dégradation des matériaux et produits concernés ne s'aggrave pas, et, le cas échéant, que leur protection demeure en bon état de conservation ;
- b) rechercher, le cas échéant, les causes de dégradation et prendre les mesures appropriées pour les supprimer.
