DPE Diagnostic de performance énergétique (logement)

N°ADEME : [2324E1634967J](#)
Etabli le : 17/05/2023
Valable jusqu'au : 16/05/2033

Adresse : **358 Rue des Girondes**
24260 LE BUGUE

Type de bien : Maison Individuelle
Année de construction : 1948 - 1974
Surface habitable : **242 m²**

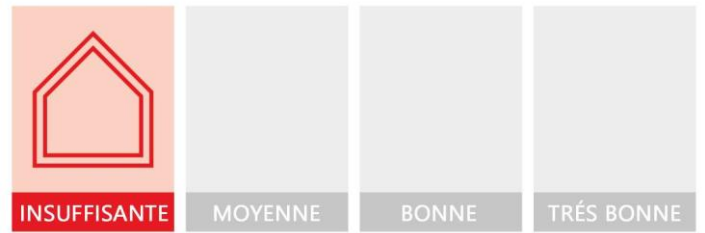
Performance de l'isolation

description	isolation
  Murs	Mur en pierre de taille et moellons constitué d'un seul matériaux ou inconnu non isolé donnant sur l'extérieur / Mur en blocs de béton creux avec isolation intérieure (réalisée entre 2006 et 2012) donnant sur l'extérieur / Mur en pierre de taille et moellons constitué d'un seul matériaux ou inconnu d'épaisseur non isolé donnant sur l'extérieur / Murs en ossature bois avec remplissage tout venant avec isolation répartie donnant sur l'extérieur	insuffisante
  Plancher bas	Dalle béton donnant sur un terre-plein Dalle béton donnant sur un terre-plein avec isolation (réalisée entre 2006 et 2012)	insuffisante
  Toiture/plafond	Combles aménagés sous rampants donnant sur l'extérieur (combles aménagés) Plafond sur solives bois donnant sur un comble avec isolation extérieure (réalisée entre 2006 et 2012)	moyenne
  Portes et fenêtres	Fenêtres battantes métal sans rupture de ponts thermiques, double vitrage avec lame d'air sans protection solaire / Portes-fenêtres battantes métal sans rupture de ponts thermiques, double vitrage avec lame d'air / Fenêtres fixes métal sans rupture de ponts thermiques, double vitrage avec lame d'air / Fenêtres battantes métal sans rupture de ponts thermiques, double vitrage avec lame d'air / Portes-fenêtres battantes métal à rupture de ponts thermiques, double vitrage avec lame d'argon et fermeture à lames orientables / Fenêtres battantes métal à rupture de ponts thermiques, double vitrage avec lame d'argon et fermeture à lames orientables / Fenêtres fixes métal à rupture de ponts thermiques, double vitrage avec lame d'argon sans protection solaire / Portes-fenêtres battantes métal à rupture de ponts thermiques, double vitrage avec lame d'argon sans protection solaire / Fenêtres oscillantes bois, double vitrage avec lame d'argon sans protection solaire / Fenêtres battantes bois, double vitrage avec lame d'argon / Portes-fenêtres coulissantes bois, double vitrage avec lame d'argon sans protection solaire / Fenêtres battantes bois, double vitrage avec lame d'argon sans protection solaire / Porte(s) métal avec 30-60% de double vitrage	insuffisante
