Rapport de l'état relatif à la présence de termites dans le bâtiment

Numéro de dossier : 2023-3603-RAMOS-LE BUGUE-AV
Norme méthodologique employée : AFNOR NF P 03-201 – Février 2016
Date du repérage : 17/05/2023
Heure d'arrivée : 09 h 00
Temps passé sur site : 02 h 22

Département : **Dordogne**
Adresse : **358 Rue des Girondes**
Commune : **24260 LE BUGUE**

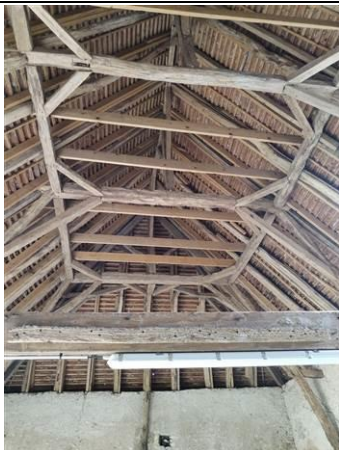
Photo n° PhTer001
Localisation : Dépendance - Grange
Ouvrage : Charpente, Panne, Solive
Parasite : Présence d'indices d'infestation d'autres agents de dégradation biologique du bois
Indices : présence de trous de sortie

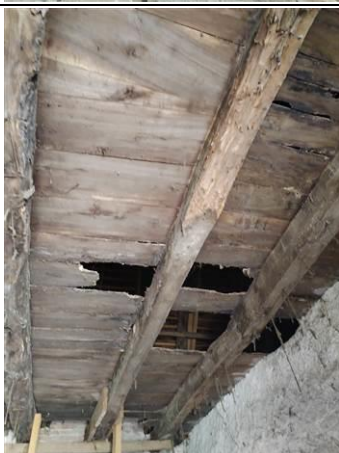
Photo n° PhTer002
Localisation : Dépendance - Grenier
Ouvrage : Sol - Plancher bois
Plafond - Charpente bois + tuiles
Parasite : Présence d'indices d'infestation d'autres agents de dégradation biologique du bois
Indices : présence de trous de sortie (dégradation(s) importante(s))

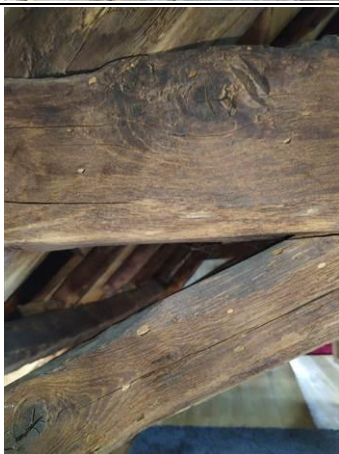
Photo n° PhTer003
Localisation : 1er étage-Maison principale - Palier
Ouvrage : Plafond - Element de charpente + Lambris et Vernis
Parasite : Présence d'indices d'infestation d'autres agents de dégradation biologique du bois
Indices : présence de trous de sortie (dégradation(s) faible(s))
