Dossier Technique Immobilier

Numéro de dossier : EPM14122301
Date du repérage : 14/12/2023

Adresse :.....**634 Chemin de la Croix**

Commune :.....**24220 CASTELS ET BEZENAC (France)**

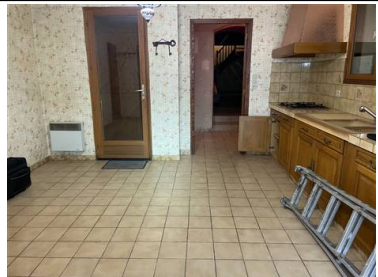
Localisation	Description	Photo
Rez de chaussée - Cuisine	Sol : Carrelage Plafond : Plâtre et Peinture Plinthes : Carrelage Fenêtre D : Bois et Vernis Porte 1 A : Bois et Vernis Porte 2 C : Bois et Vernis Mur A, B, C : Plâtre et Tapisserie Mur D : Plâtre et Tapisserie et faïence

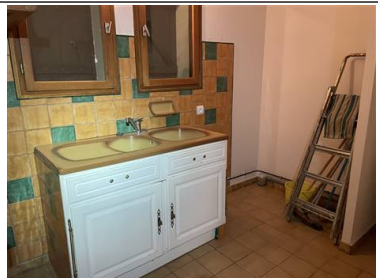
Rez de chaussée - Arrière cuisine	Sol : Carrelage Plafond : Plâtre et Peinture Plinthes : Carrelage Fenêtre C : Bois et Vernis Porte A : Bois et Vernis Mur A : Plâtre et Tapisserie Mur B, C : Plâtre et Tapisserie et Faïence Mur D : Plâtre et Tapisserie

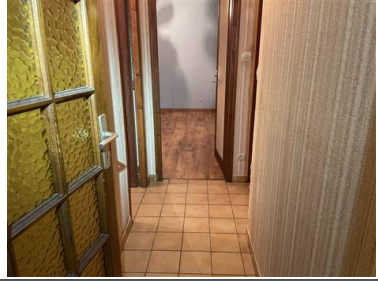
Localisation	Description	Photo
Rez de chaussée - Dégagement	Sol : Carrelage Mur A, B, C, D : Plâtre et Tapisserie Plafond : Plâtre et Peinture Plinthes : Carrelage Porte A : Bois et Vernis

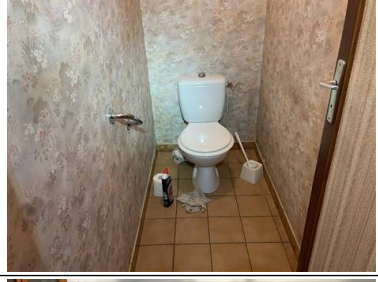
Rez de chaussée - Wc	Sol : Carrelage Mur A, B, C, D : Plâtre et Tapisserie Plafond : Plâtre et Peinture Plinthes : Carrelage Fenêtre C : Bois et Vernis Porte A : Bois et Vernis

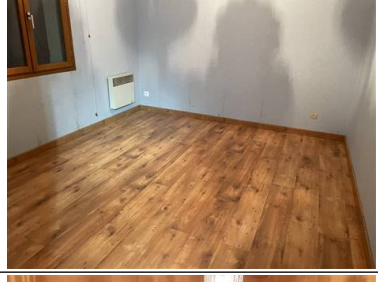
Rez de chaussée - Chambre 1	Sol : parquet flottant Mur A, B, C, D : Plâtre et Tapisserie Plafond : Plâtre et Peinture Plinthes : Bois et Vernis Fenêtre B : Bois et Vernis Porte A : Bois et Vernis

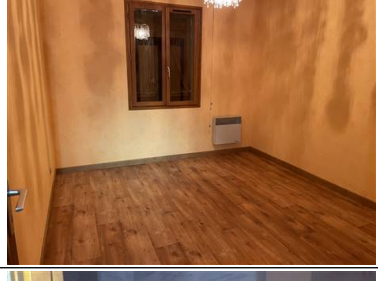
Rez de chaussée - Chambre 2	Sol : parquet flottant Mur A, B, C, D : Plâtre et Tapisserie Plafond : Plâtre et Peinture Plinthes : Bois et Vernis Fenêtre C : Bois et Vernis Porte A : Bois et Vernis

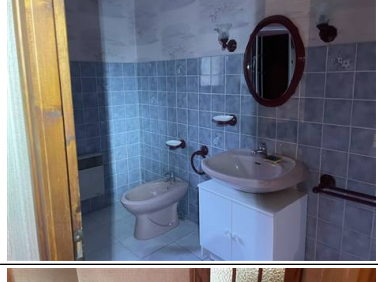
Rez de chaussée - Salle d'eau	Sol : Carrelage Mur A, B, C, D, E, F : Plâtre et Tapisserie et faïence Plafond : Plâtre et Peinture Fenêtre D : Bois et Vernis Porte A : Bois et Vernis

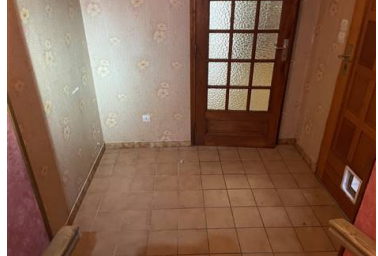
Rez de chaussée - Entrée	Sol : Carrelage Mur A, B, C, D : Plâtre et Tapisserie Plafond : Plâtre et Peinture Plinthes : Carrelage Porte A : Bois et Vernis

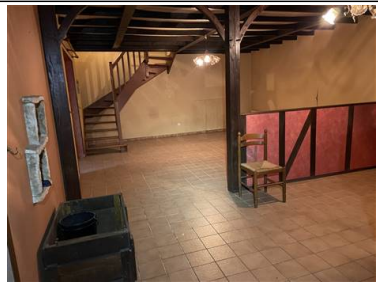
Localisation	Description	Photo
Rez de chaussée - Séjour	Sol : Carrelage Mur A, B, C, D : Plâtre et Tapisserie Plafond : Solive et tapisserie Plinthes : Carrelage

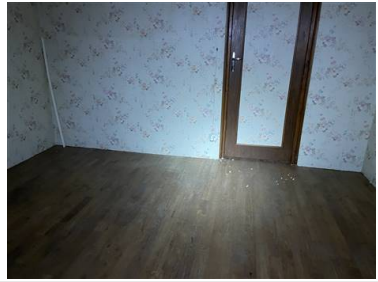
1er étage - Pièce	Sol : Parquet bois Mur : Plâtre et Tapisserie Plafond : Polystyrène Fenêtre A : Bois et Vernis Porte A : Bois et Vernis

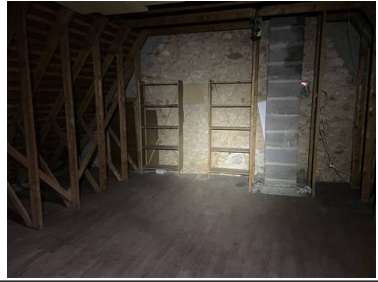
1er étage - Pièce 2	Sol : Parquet bois Mur : Pierre Plafond : Charpente et tuiles Fenêtre : Bois et Vernis Porte : Bois et Vernis

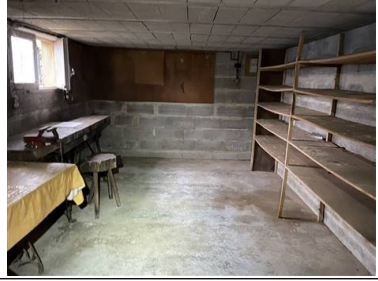
Sous-Sol - Cave 1	Sol : Béton Mur : Parpaing Plafond : Béton Fenêtre : Bois et Peinture Porte : Bois

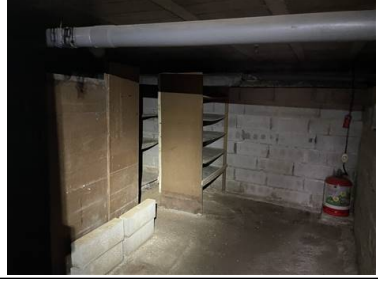
Sous-Sol - Cave 2	Sol : Béton Mur : Parpaing Plafond : Béton

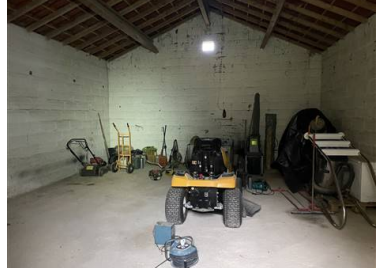
Extérieur - Garage	Sol : Béton Mur : Brique et Peinture Plafond : Charpente et tuiles Porte : Bois et Peinture

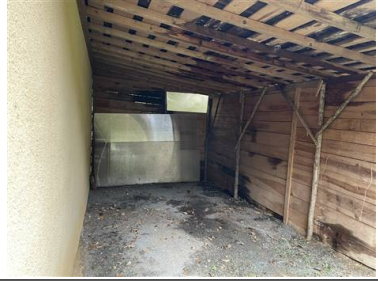
Localisation	Description	Photo
Extérieur - Appentis	Sol : Terre Mur : Bois Plafond : Volige

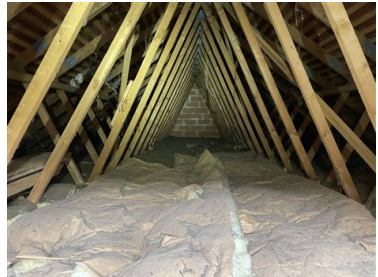
1er étage - Combles	Sol : Isolant Mur : Brique Plafond : Charpente et tuiles
