SYNTHESE DES DIAGNOSTICS REALISES
ETABLI LE MARDI 2 AOUT 2022

DOSSIER N°: 22_08_712_VOS

ADRESSE DES LOCAUX VISITES	
<p>MAISON 704 ROUTE DE ROUFFIGNAC 24260 LE BUGUE</p>

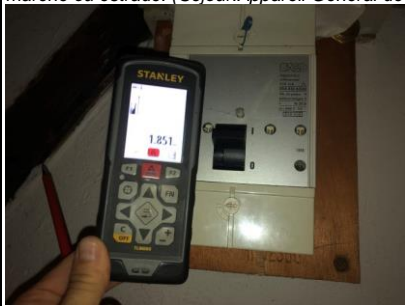
N° Fiche : B1 Appareil général de commande et de protection

N° Article (1)	Dom.	Libellé des anomalies	Mesure compensatoire correctement mise en œuvre	
			Article (2)	Libellé (3)
B1.3g	1	<p>Le dispositif assurant la coupure d'urgence est placé à plus de 1,80 m du sol fini et n'est pas accessible au moyen de marches ou d'une estrade.</p> <p><i>L'appareil général de commande et de protection est placé à plus de 1.8m sans marche ou estrade. (Séjour:Appareil Général de Commande et de Protection)</i></p>

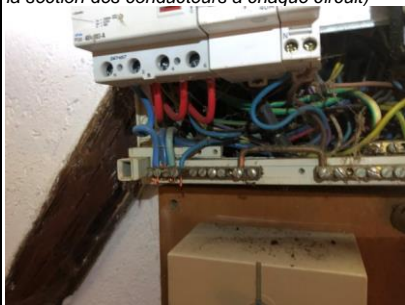
N° Fiche : B4 Dispositif de protection contre les surintensités adapté à la section des conducteurs sur chaque circuit

N° Article (1)	Dom.	Libellé des anomalies	Mesure compensatoire correctement mise en œuvre	
			Article (2)	Libellé (3)
B4.3c	3	<p>Plusieurs CIRCUITS disposent d'un CONDUCTEUR NEUTRE commun dont les CONDUCTEURS ne sont pas correctement protégés contre les surintensités. <i>(Séjour:Dispositif de protection contre les surintensités adapté à la section des conducteurs à chaque circuit)</i></p>

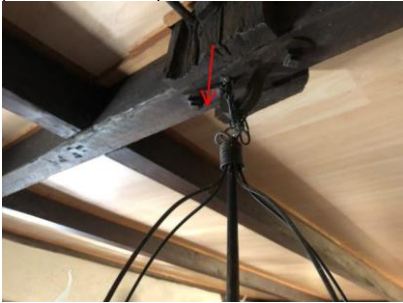
N° Fiche : B7 Matériels présentant des risques de contact direct avec des éléments sous tension

N° Article (1)	Dom.	Libellé des anomalies	Mesure compensatoire correctement mise en œuvre	
			Article (2)	Libellé (3)
B7.3d	5	<p>L'installation électrique comporte au moins une CONNEXION avec une partie active nue sous tension accessible. (<i>séjour-Salle à manger:Matériel présentant des risques de contact direct avec des éléments sous tension</i>)</p>

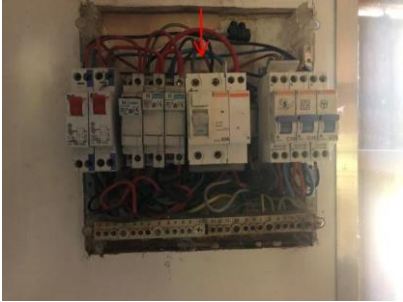
N° Fiche : B4 Dispositif de protection contre les surintensités adapté à la section des conducteurs sur chaque circuit

N° Article (1)	Dom.	Libellé des anomalies	Mesure compensatoire correctement mise en œuvre	
			Article (2)	Libellé (3)
B4.3e	3	<p>Le courant assigné (calibre) de la protection contre les surcharges et courts-circuits d'au moins un CIRCUIT n'est pas adapté à la section des CONDUCTEURS correspondants.</p> <p><i>Le courant assigné maximal admissible d'un disjoncteur divisionnaire pour un conducteur de circuit de section 2.5 mm² est de 20 A (Chambre:Dispositif de protection contre les surintensités adapté à la section des conducteurs à chaque circuit)</i></p>

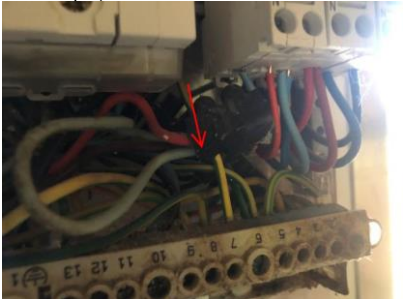
N° Fiche : B8 Matériels électriques vétustes ou inadaptés à l'usage

N° Article (1)	Dom.	Libellé des anomalies	Mesure compensatoire correctement mise en œuvre	
			Article (2)	Libellé (3)
B8.3b	6	<p>L'installation comporte au moins un MATERIEL ELECTRIQUE inadapté à l'usage.</p> <p><i>Les conducteurs ne sont pas correctement répertoriés (Chambre:Matériel vétuste ou inadapté)</i></p>

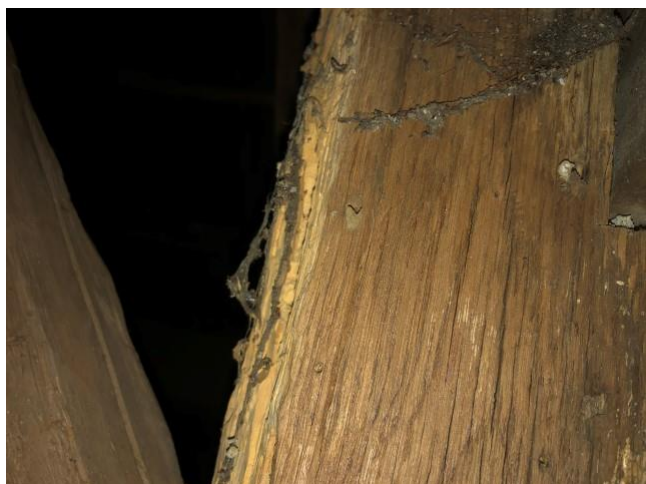
INS002

Niveau	Parties d'immeuble bâties et non bâties visitées (1)	Ouvrages Parties d'ouvrages et éléments à examiner (2)	Résultat du diagnostic d'infestation (3) et constatations
1	Logement / Grenier	Poutre maitresse	Indices d'infestation d'autres agents de dégradation biologique du bois (Insectes à Larves Xylophages (ILX))

Maison - Logement / Grenier
