**SYNTHESE DES DIAGNOSTICS REALISES**  
ETABLI LE JEUDI 30 NOVEMBRE 2023

**DOSSIER N°: 2311520-ALMET**

ADRESSE DES LOCAUX VISITES	
<p>DOMAINE DE LA BESSEDE CAMP DE CESAR 24170 ST PARDOUX ET VIELVIC</p>

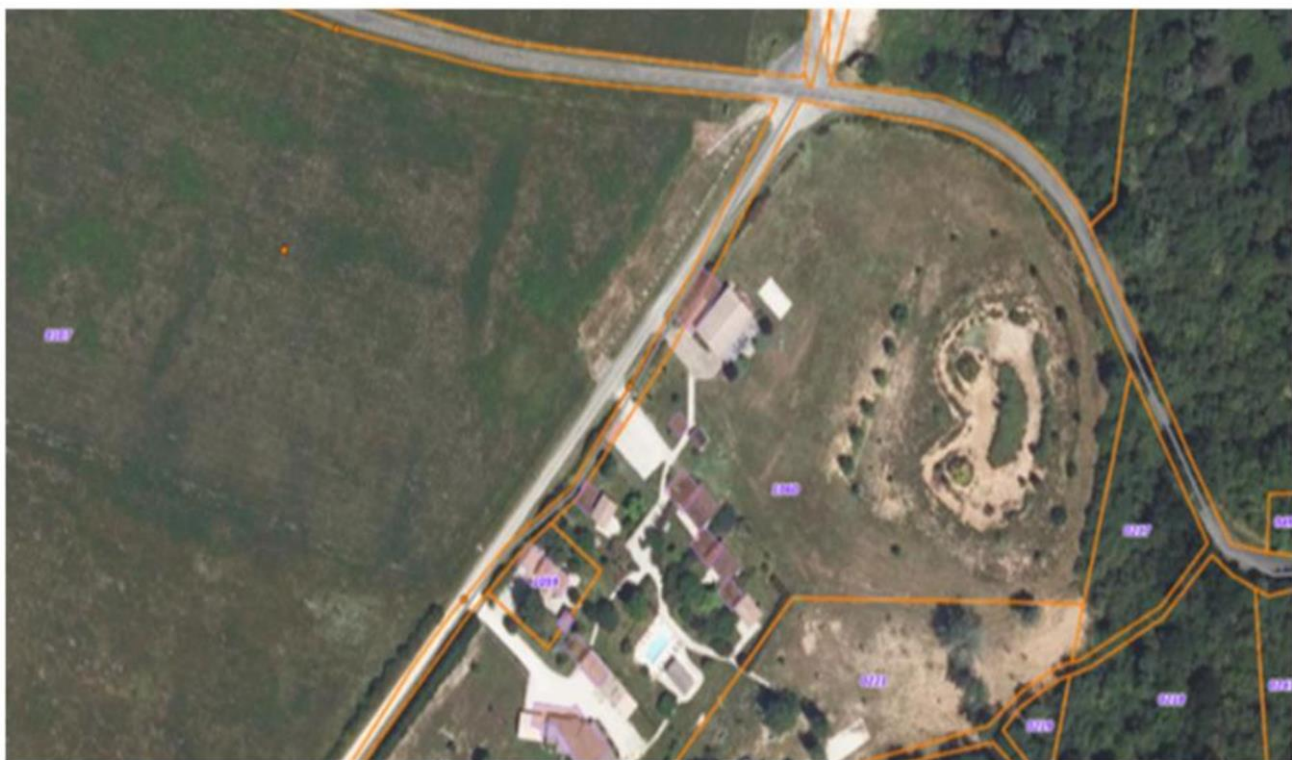
**M. et Mme ALMET Philippe et Ghislaine**  
**Domaine de la Bessedé - Camp de César 24170 ST PARDOUX ET VIELVIC**  
**Croquis de masse**

Présence d'indices d'infestations de termites
