DOSSIER DE DIAGNOSTIC TECHNIQUE

ETABLI LE VENDREDI 21 FEVRIER 2020

PROPRIETAIRE	ADRESSE DES LOCAUX VISITES
Ind. JANIS/GOUPILLEAU/GENIN 20 Rue de Paris 24260 LE BUGUE	MAISON 396 RUE DES EYGAROTS 24260 LE BUGUE

REF DOSSIER : ATZ-MP-20-367

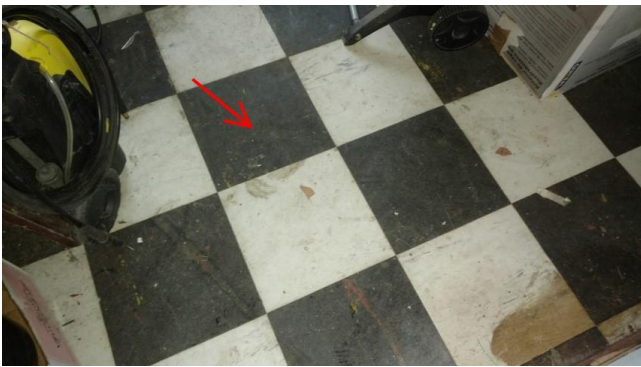
001 : Dalles de sol
Annexe/Atelier - PRE:001

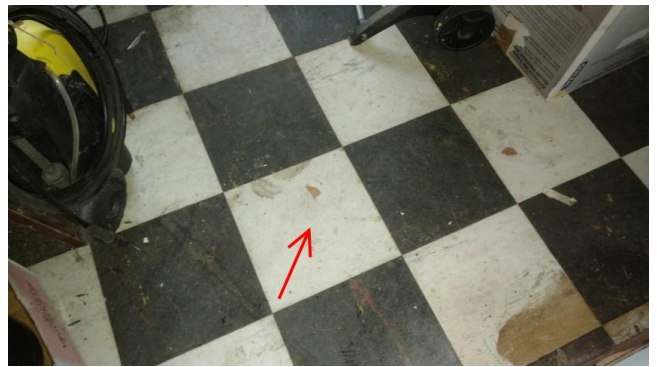
002 : Dalles de sol
Annexe/Atelier - PRE:002

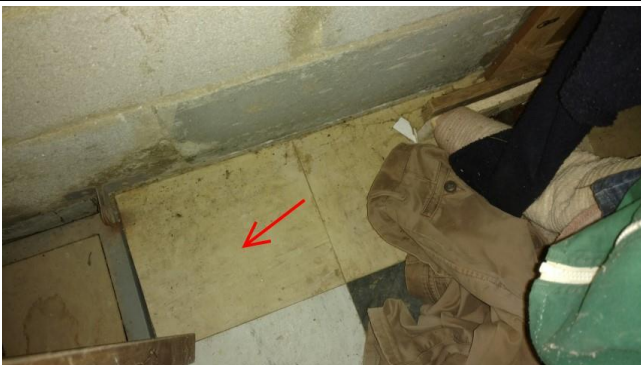
003 : Dalles de sol
Annexe/Atelier

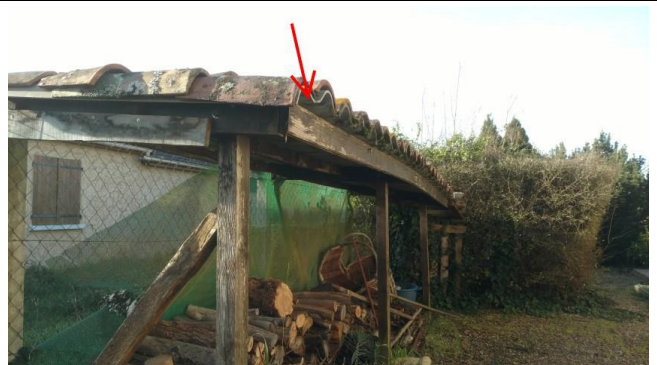
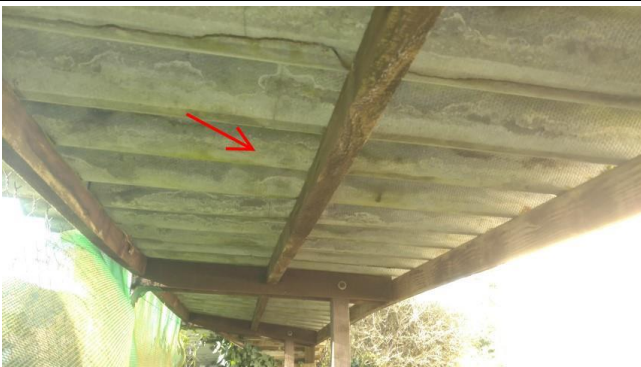
004 : Plaques ondulées en couverture
Annexe/Bucher - PRE:003

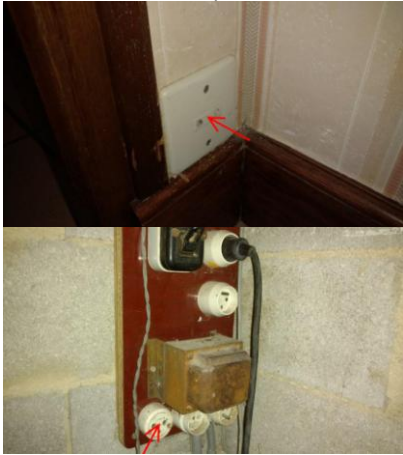
N° Article (1)	Libellé des anomalies	Mesure compensatoire correctement mise en œuvre	
		Article (2)	Libellé (3)
B3.3.06a1	Au moins un socle de prise de courant ne comporte pas de broche de terre.

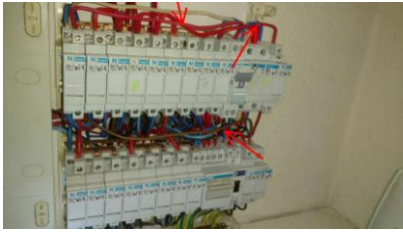
N° Article (1)	Libellé des anomalies	Mesure compensatoire correctement mise en œuvre	
		Article (2)	Libellé (3)
B4.3f3	<p>A l'intérieur du tableau, la section d'au moins un conducteur alimentant les dispositifs de protection n'est pas adaptée au courant de réglage du disjoncteur de branchement.</p>

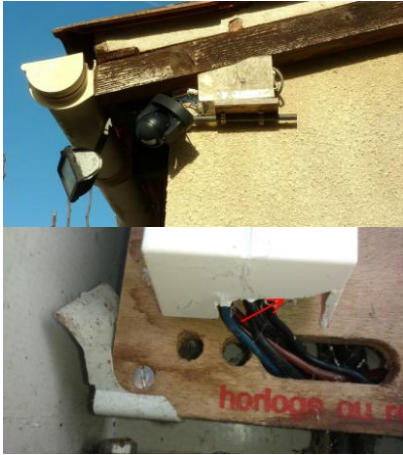
N° Article (1)	Libellé des anomalies	Mesure compensatoire correctement mise en œuvre	
		Article (2)	Libellé (3)
B7.3a	<p>L'ENVELOPPE d'au moins un matériel est manquante ou détériorée.</p>

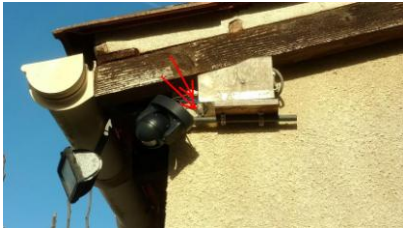
B7.3d	<p>L'installation électrique comporte au moins une CONNEXION avec une partie active nue sous tension accessible.</p>

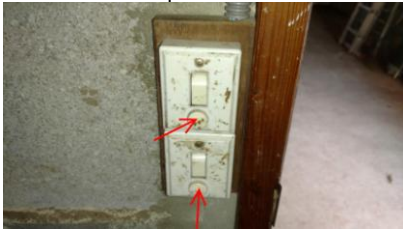
N° Article (1)	Libellé des anomalies	Mesure compensatoire correctement mise en œuvre	
		Article (2)	Libellé (3)
B8.3a	<p>L'installation comporte au moins un MATERIEL ELECTRIQUE vétuste.</p>
