**SYNTHESE DES DIAGNOSTICS REALISES**  
ETABLI LE JEUDI 28 DECEMBRE 2023

**DOSSIER N°: 2312046-HOURQUIN**

<p>MAISON 147 CHEM. DE LA FONT D'EYBRAL 24220 COUX ET BIGAROQUE MOUZENS</p>

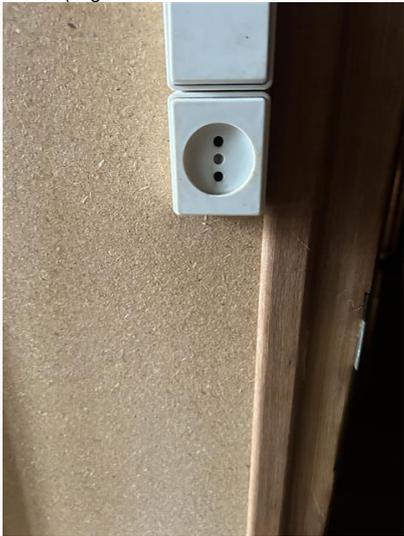
### N° Fiche : B3 Prise de terre et installation de mise à la terre

N° Article (1)	Dom.	Libellé des anomalies	Mesure compensatoire correctement mise en œuvre	
			Article (2)	Libellé (3)
B3.3.06a1	2	Au moins un socle de prise de courant ne comporte pas de broche de terre. (Logement:Prise de terre et installation de mise à la terre)

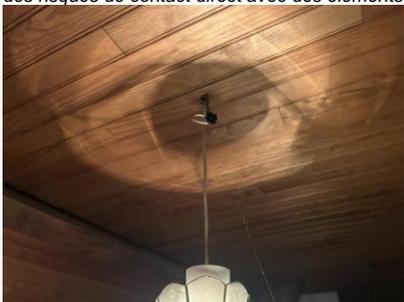
### N° Fiche : B7 Matériels présentant des risques de contact direct avec des éléments sous tension

N° Article (1)	Dom.	Libellé des anomalies	Mesure compensatoire correctement mise en œuvre	
			Article (2)	Libellé (3)
B7.3d	5	L'installation électrique comporte au moins une CONNEXION avec une partie active nue sous tension accessible. (Logement:Matériel présentant des risques de contact direct avec des éléments sous tension)

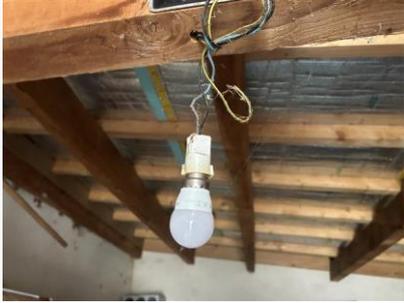
N° Fiche : B8 Matériels électriques vétustes ou inadaptés à l'usage

N° Article (1)	Dom.	Libellé des anomalies	Mesure compensatoire correctement mise en œuvre	
			Article (2)	Libellé (3)
B8.3e	5	<p>Au moins un CONDUCTEUR isolé n'est pas placé sur toute sa longueur dans un conduit, une goulotte, une plinthe ou une huisserie, en matière isolante ou métallique, jusqu'à sa pénétration dans le MATERIEL ELECTRIQUE qu'il alimente. (<i>Logement:Matériel vétuste ou inadapté</i>)</p>

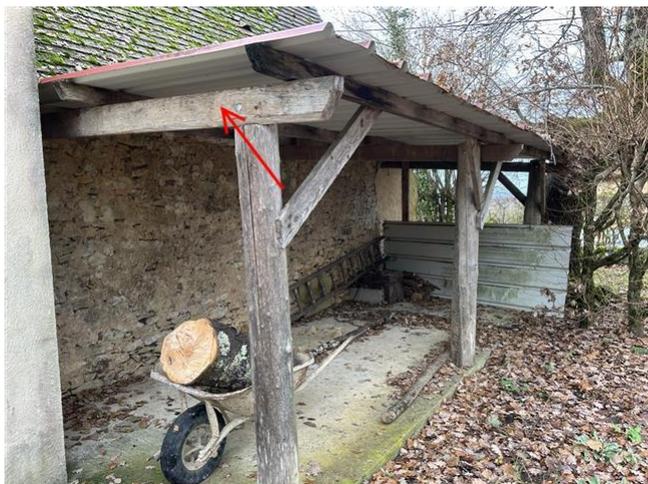
INS002

Maison - Abri bois / Abri bois

Présence d'indices d'infestations de termites

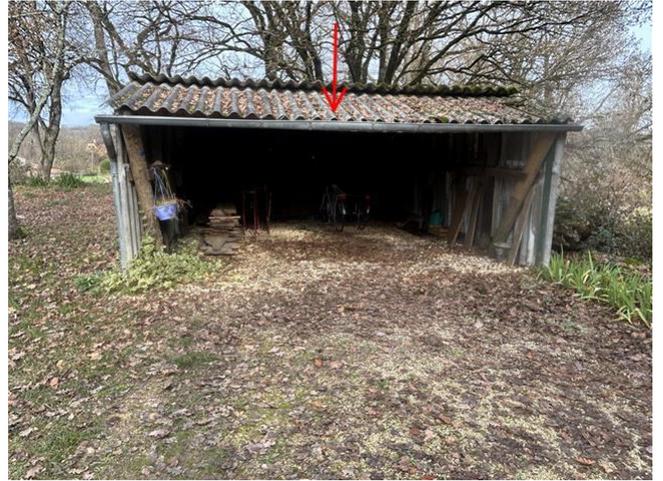
- ✓ **Produit ou matériau contenant de l'amiante sur jugement personnel de l'opérateur :**
  - fibre ciment [liste B](Abri agricole/Abri agricole (niv:0))

**002 : fibre ciment**  
**Abri agricole/Abri agricole**  
**Abri agricole/Abri agricole (niv:0)**

<b>Type de recommandation</b>	<b>Conclusion en application des dispositions de l'article R. 1334-27</b>
EP	Faire réaliser une évaluation périodique de l'état de conservation du Matériau ou produit

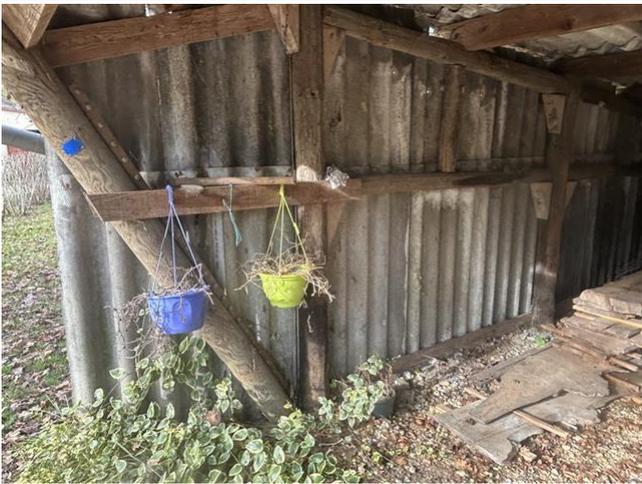
**003 : fibre ciment**  
**Abri agricole/Abri agricole**  
**Abri agricole/Abri agricole (niv:0)**

<b>Type de recommandation</b>	<b>Conclusion en application des dispositions de l'article R. 1334-27</b>
EP	Faire réaliser une évaluation périodique de l'état de conservation du Matériau ou produit

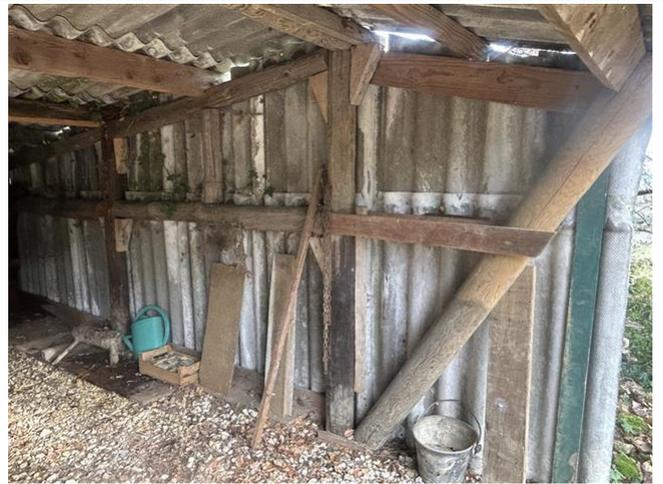
**003 : fibre ciment**  
**Abri agricole/Abri agricole**  
**Abri agricole/Abri agricole (niv:0)**
