DOSSIER DE DIAGNOSTICS TECHNIQUES

Réf. : 2024-7229-LESQUEREUX

Maison individuelle

**433 route de la Salle des Fêtes
24220 CASTELS ET BÉZENAC**

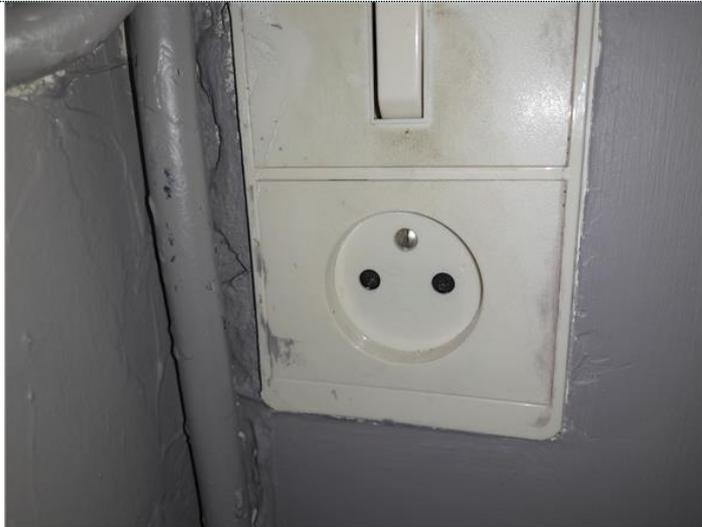
Point de contrôle N° B.3.3.6 a1)

Description : Au moins un socle de prise de courant ne comporte pas de broche de terre.

Observation(s) : (Anomalie compensée par le point de contrôle B.3.3.6.1)

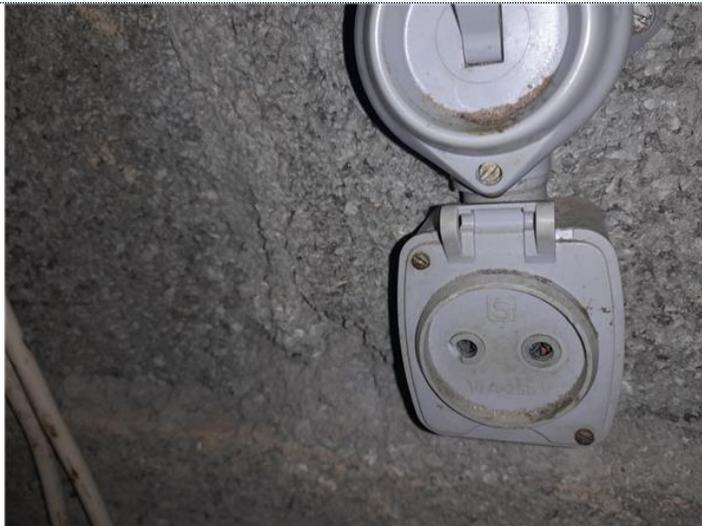
Point de contrôle N° B.3.3.6 a1)

Description : Au moins un socle de prise de courant ne comporte pas de broche de terre.

Observation(s) : (Anomalie compensée par le point de contrôle B.3.3.6.1)

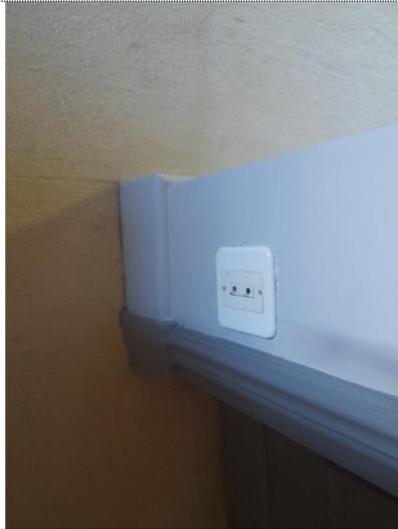
Point de contrôle N° B.3.3.6 a1)

Description : Au moins un socle de prise de courant ne comporte pas de broche de terre.

Observation(s) (Anomalie compensée par le point de contrôle B.3.3.6.1)

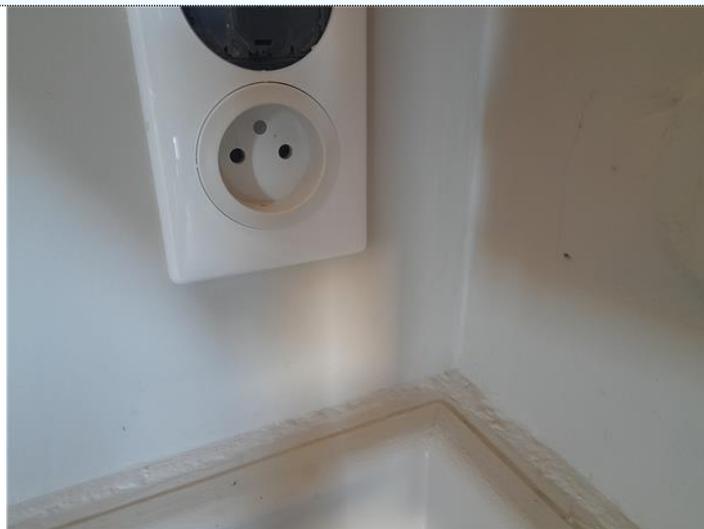
Point de contrôle N° B.3.3.6 a1)

Description : Au moins un socle de prise de courant ne comporte pas de broche de terre.

Observation(s) (Anomalie compensée par le point de contrôle B.3.3.6.1)

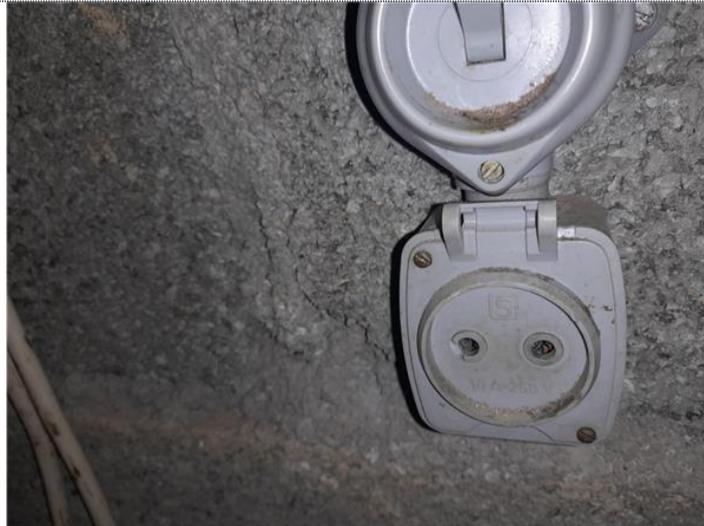
Point de contrôle N° B.7.3 a)

Description : L'ENVELOPPE d'au moins un matériel est manquante ou détériorée.

Observation(s) Manque caches de prises

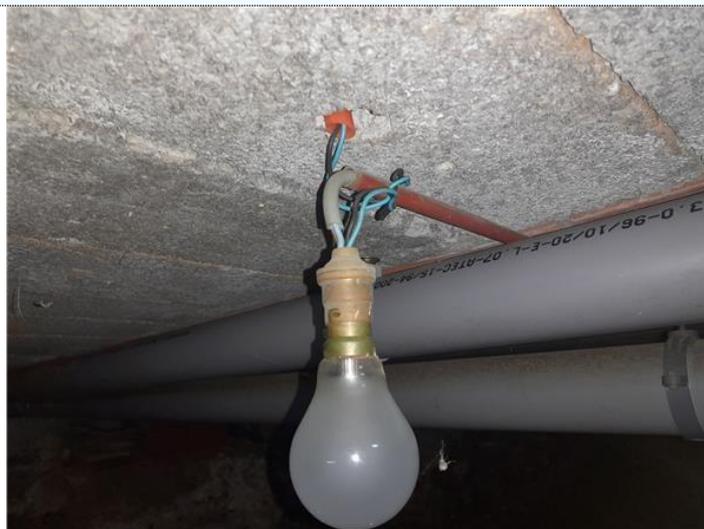
Point de contrôle N° B.7.3 d)

Description : L'installation électrique comporte au moins une CONNEXION avec une partie active nue sous tension accessible.

Observation(s) Dominos accessibles et non protégés

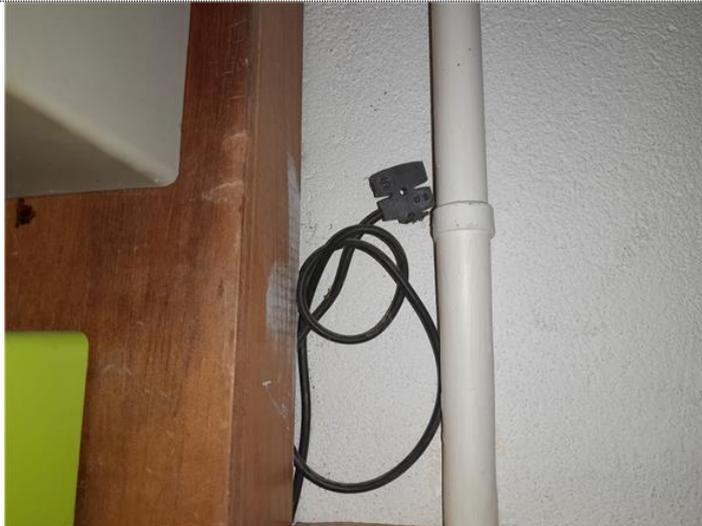
Point de contrôle N° B.7.3 d)

<u>Description :</u>	L'installation électrique comporte au moins une CONNEXION avec une partie active nue sous tension accessible.
<u>Observation(s)</u>	Dominos accessibles et non protégés
<u>Localisation :</u>

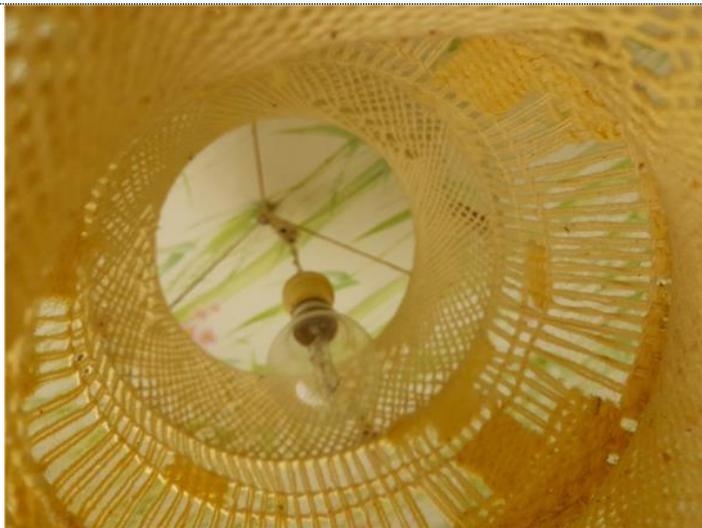
Point de contrôle N° B.7.3 d)

<u>Description :</u>	L'installation électrique comporte au moins une CONNEXION avec une partie active nue sous tension accessible.
<u>Observation(s)</u>	Dominos accessibles et non protégés
<u>Localisation :</u>

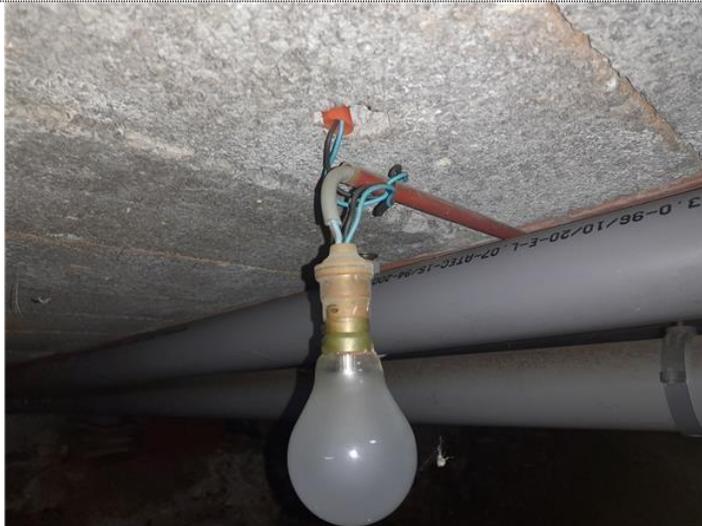
Point de contrôle N° B.7.3 e)

<u>Description :</u>	L'installation électrique comporte au moins un dispositif de protection avec une partie active nue sous tension accessible.
<u>Observation(s)</u>	Conducteurs non protégés
<u>Localisation :</u>

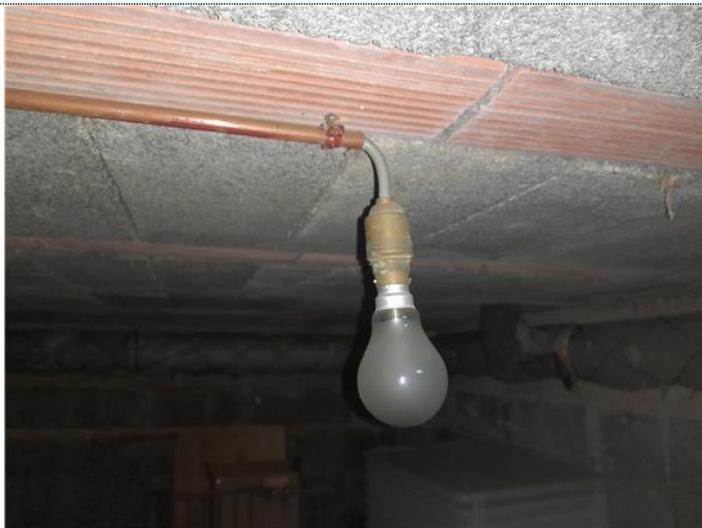
Point de contrôle N° B.7.3 e)

<u>Description :</u>	L'installation électrique comporte au moins un dispositif de protection avec une partie active nue sous tension accessible.
<u>Observation(s)</u>	Conducteurs non protégés
<u>Localisation :</u>

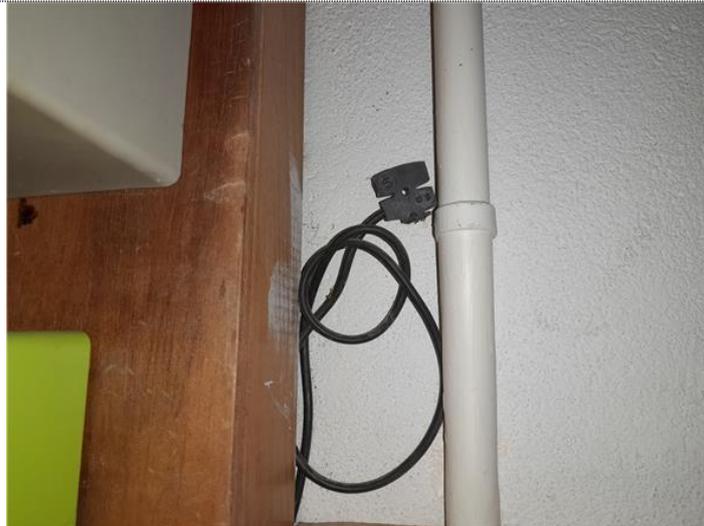
Point de contrôle N° B.7.3 e)

<u>Description :</u>	L'installation électrique comporte au moins un dispositif de protection avec une partie active nue sous tension accessible.
<u>Observation(s)</u>	Conducteurs non protégés
<u>Localisation :</u>

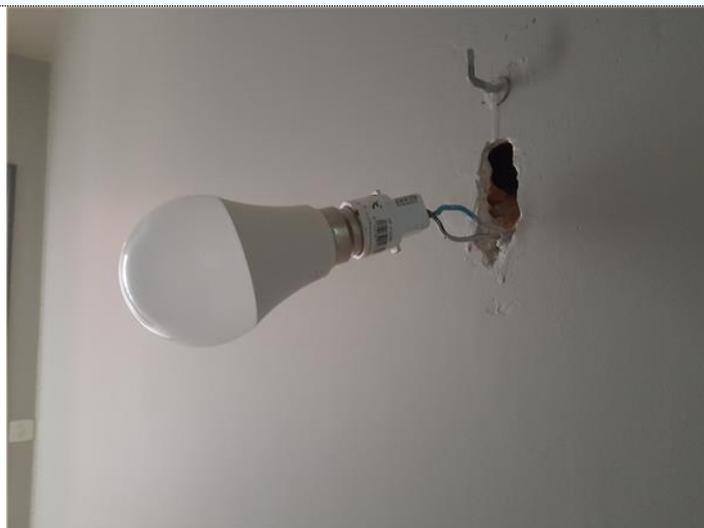
Point de contrôle N° B.7.3 e)

<u>Description :</u>	L'installation électrique comporte au moins un dispositif de protection avec une partie active nue sous tension accessible.
<u>Observation(s)</u>	Conducteurs non protégés
<u>Localisation :</u>

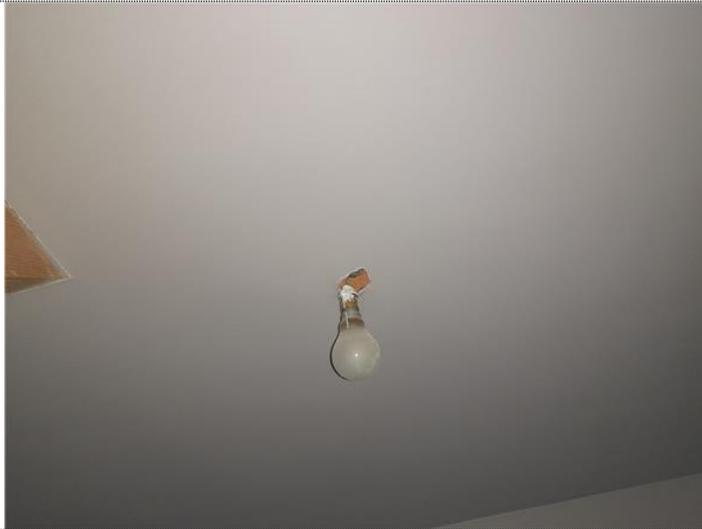
Point de contrôle N° B.7.3 e)

<u>Description :</u>	L'installation électrique comporte au moins un dispositif de protection avec une partie active nue sous tension accessible.
<u>Observation(s)</u>	Conducteurs non protégés
<u>Localisation :</u>

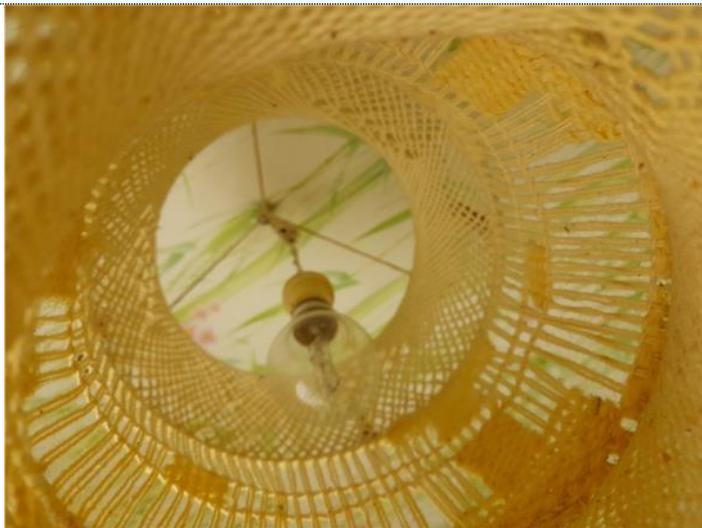
Point de contrôle N° B.7.3 e)

<u>Description :</u>	L'installation électrique comporte au moins un dispositif de protection avec une partie active nue sous tension accessible.
<u>Observation(s)</u>	Conducteurs non protégés
<u>Localisation :</u>

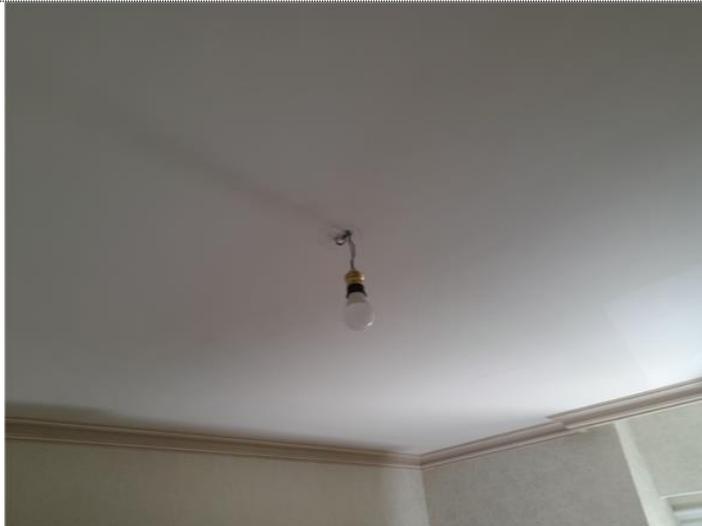
Point de contrôle N° B.7.3 e)

<u>Description :</u>	L'installation électrique comporte au moins un dispositif de protection avec une partie active nue sous tension accessible.
<u>Observation(s)</u>	Conducteurs non protégés
<u>Localisation :</u>

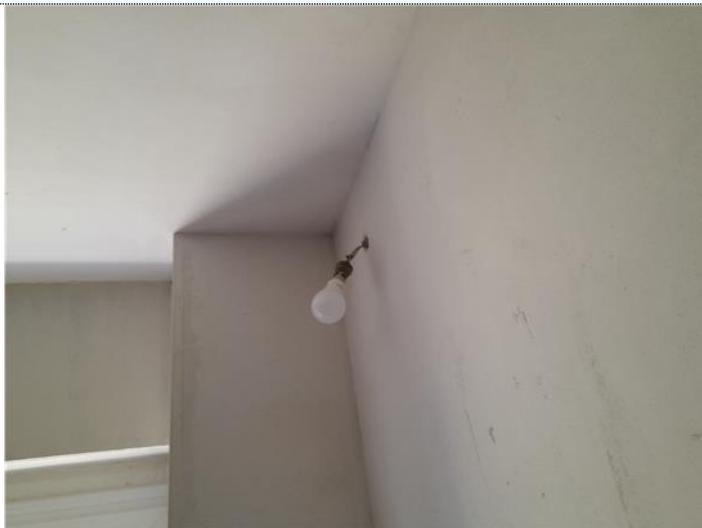
Point de contrôle N° B.7.3 e)

<u>Description :</u>	L'installation électrique comporte au moins un dispositif de protection avec une partie active nue sous tension accessible.
<u>Observation(s)</u>	Conducteurs non protégés
<u>Localisation :</u>

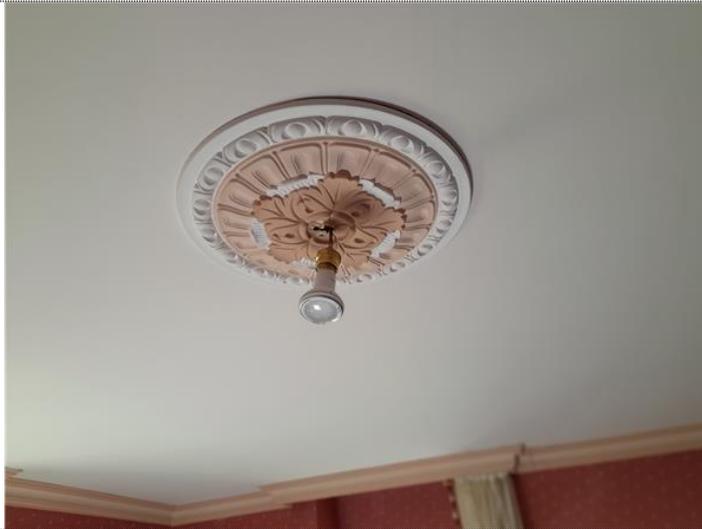
Point de contrôle N° B.7.3 e)

<u>Description :</u>	L'installation électrique comporte au moins un dispositif de protection avec une partie active nue sous tension accessible.
<u>Observation(s)</u>	Conducteurs non protégés
<u>Localisation :</u>

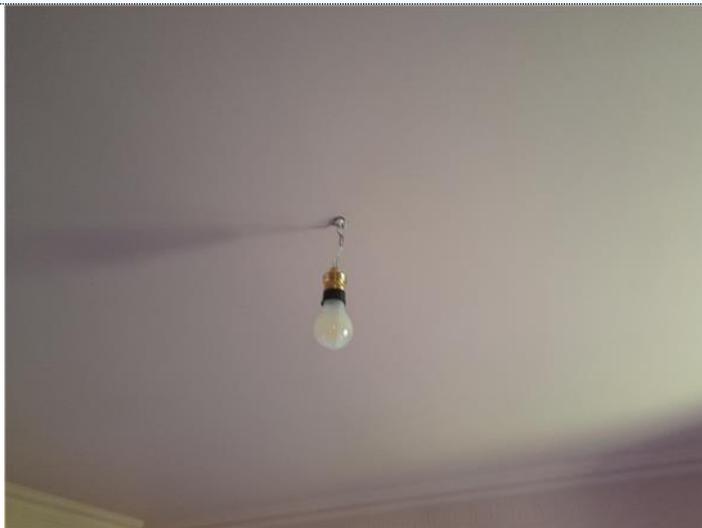
Point de contrôle N° B.7.3 e)

<u>Description :</u>	L'installation électrique comporte au moins un dispositif de protection avec une partie active nue sous tension accessible.
<u>Observation(s)</u>	Conducteurs non protégés
<u>Localisation :</u>

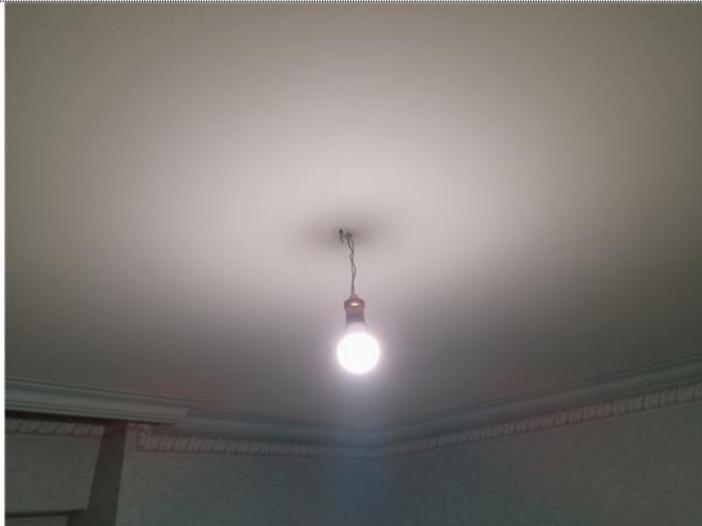
Point de contrôle N° B.7.3 e)

<u>Description :</u>	L'installation électrique comporte au moins un dispositif de protection avec une partie active nue sous tension accessible.
<u>Observation(s)</u>	Conducteurs non protégés
<u>Localisation :</u>

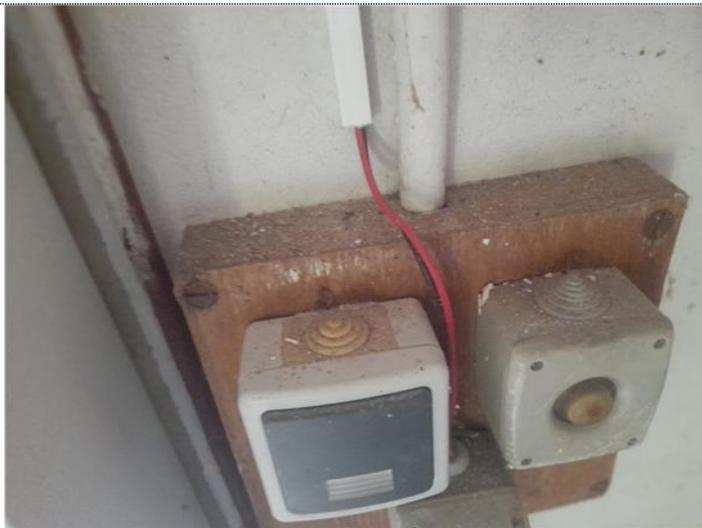
Point de contrôle N° B.7.3 e)

<u>Description :</u>	L'installation électrique comporte au moins un dispositif de protection avec une partie active nue sous tension accessible.
<u>Observation(s)</u>	Conducteurs non protégés
<u>Localisation :</u>

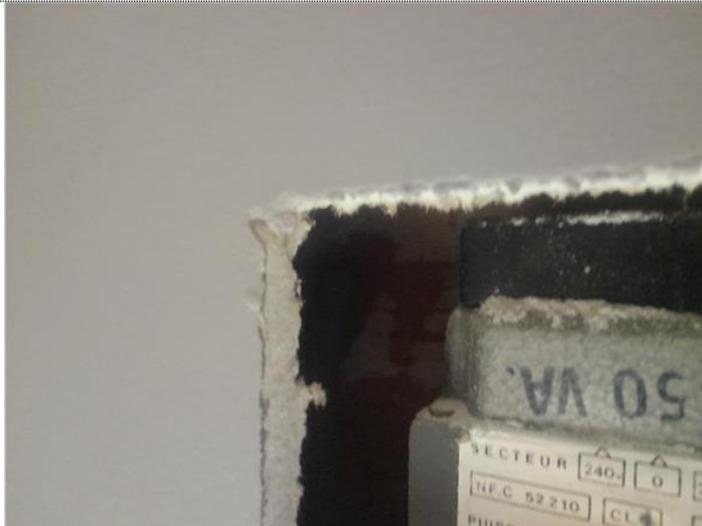
Point de contrôle N° B.7.3 e)

<u>Description :</u>	L'installation électrique comporte au moins un dispositif de protection avec une partie active nue sous tension accessible.
<u>Observation(s)</u>	Conducteurs non protégés
<u>Localisation :</u>

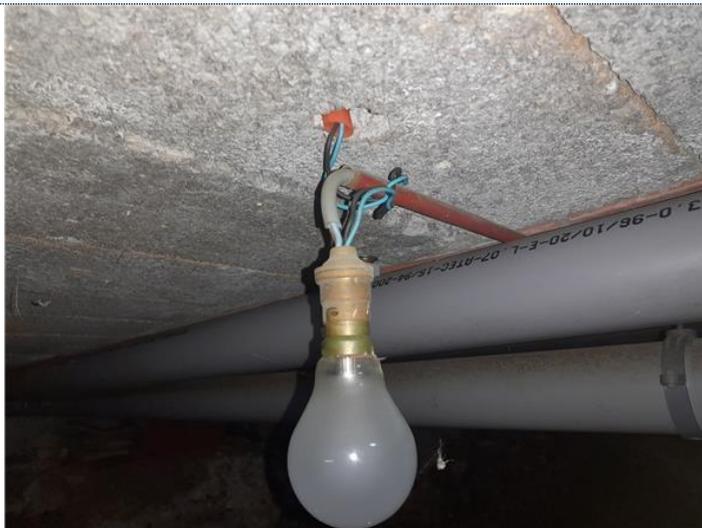
Point de contrôle N° B.8.3 a)

<u>Description :</u>	L'installation comporte au moins un MATERIEL ELECTRIQUE vétuste.
<u>Observation(s)</u>	Douilles de métal et douilles de chantier
<u>Localisation :</u>

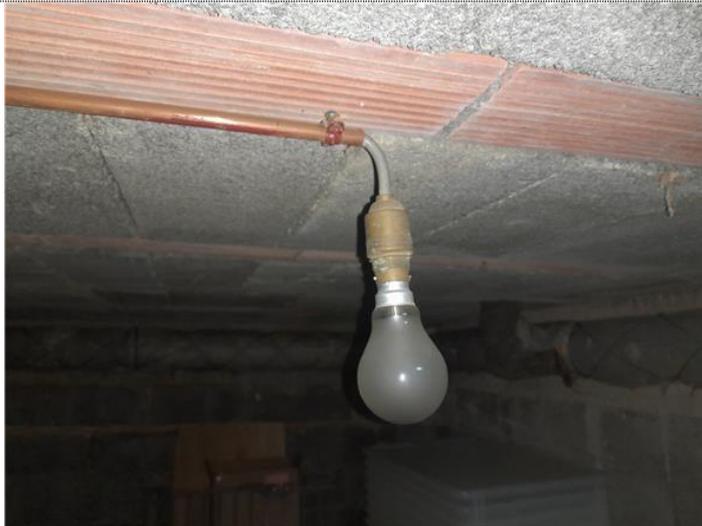
Point de contrôle N° B.8.3 a)

Description : L'installation comporte au moins un MATERIEL ELECTRIQUE vétuste.

Observation(s) Douilles de métal et douilles de chantier

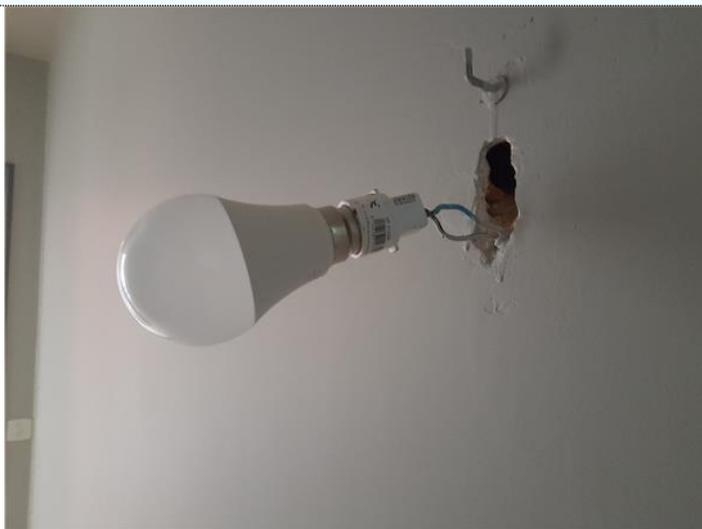
Point de contrôle N° B.8.3 a)

Description : L'installation comporte au moins un MATERIEL ELECTRIQUE vétuste.

Observation(s) Douilles de métal et douilles de chantier

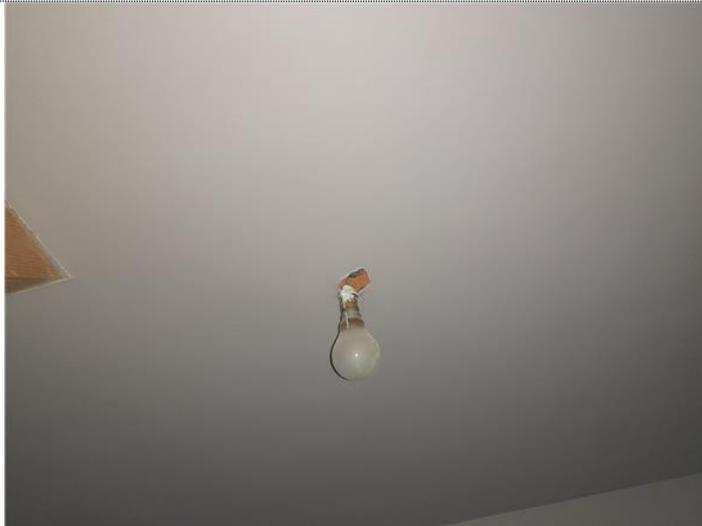
Point de contrôle N° B.8.3 a)

Description : L'installation comporte au moins un MATERIEL ELECTRIQUE vétuste.

Observation(s) Douilles de métal et douilles de chantier

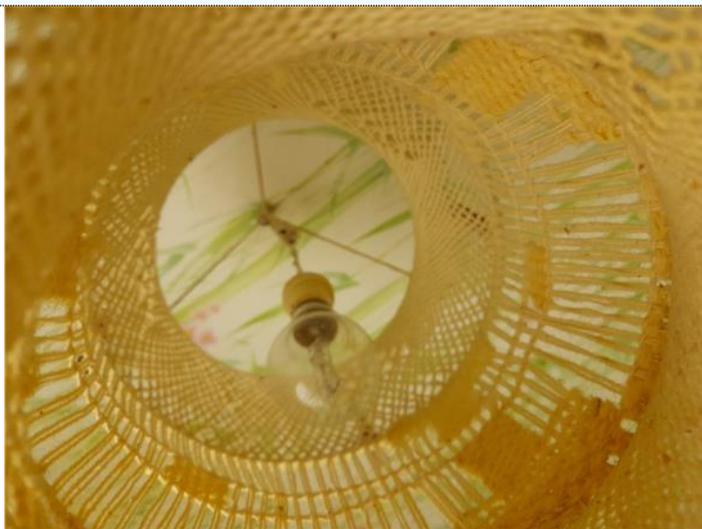
Point de contrôle N° B.8.3 a)

Description : L'installation comporte au moins un MATERIEL ELECTRIQUE vétuste.

Observation(s) Douilles de métal et douilles de chantier

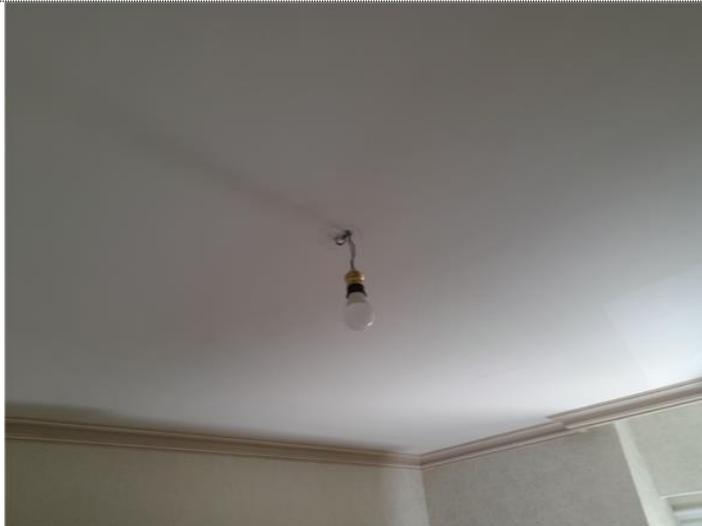
Point de contrôle N° B.8.3 a)

Description : L'installation comporte au moins un MATERIEL ELECTRIQUE vétuste.

Observation(s) Douilles de métal et douilles de chantier

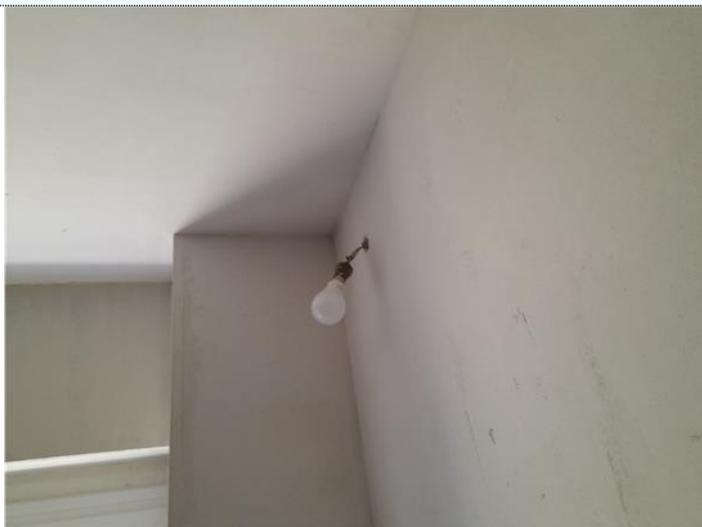
Point de contrôle N° B.8.3 a)

Description : L'installation comporte au moins un MATERIEL ELECTRIQUE vétuste.

Observation(s) Douilles de métal et douilles de chantier

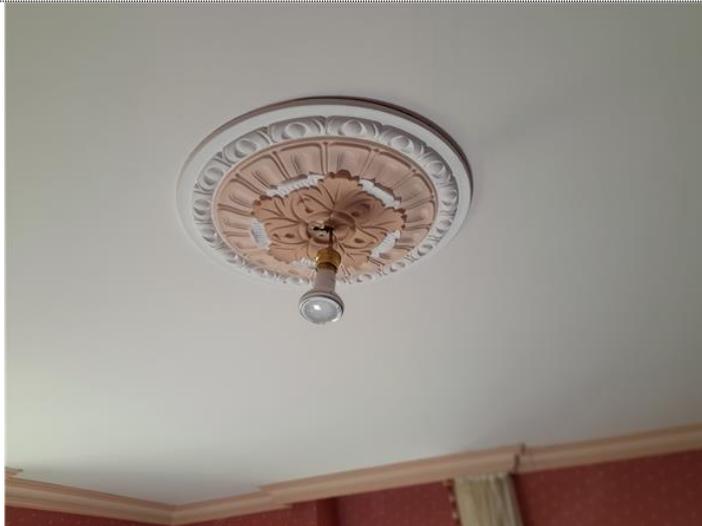
Point de contrôle N° B.8.3 a)

Description : L'installation comporte au moins un MATERIEL ELECTRIQUE vétuste.

Observation(s) Douilles de métal et douilles de chantier

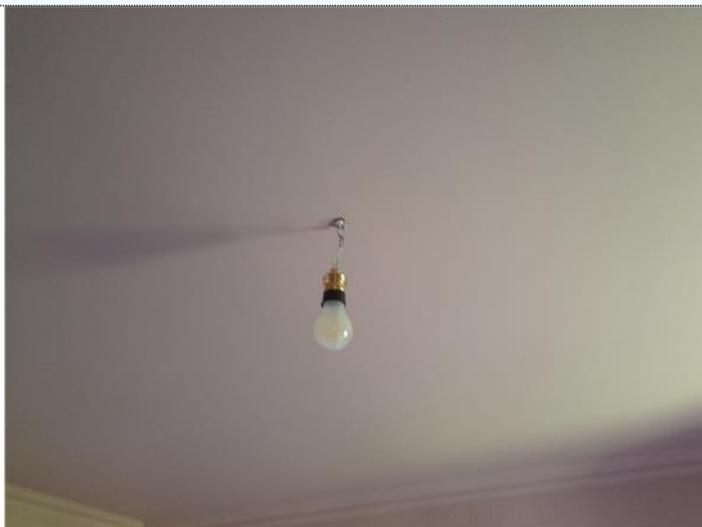
Point de contrôle N° B.8.3 a)

Description : L'installation comporte au moins un MATERIEL ELECTRIQUE vétuste.

Observation(s) Douilles de métal et douilles de chantier

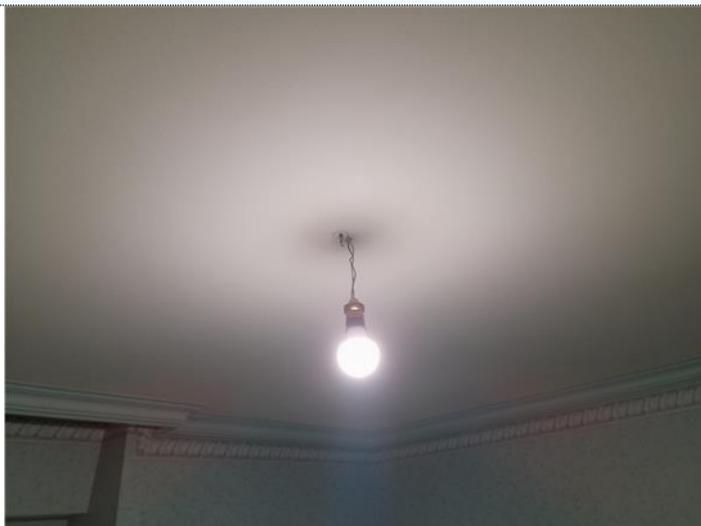
Point de contrôle N° B.8.3 a)

Description : L'installation comporte au moins un MATERIEL ELECTRIQUE vétuste.

Observation(s) Douilles de métal et douilles de chantier
