DOSSIER DE DIAGNOSTICS TECHNIQUES

Référence : 2024-5398-COPE

Type de Bien : **Maison individuelle**
Adresse : **5 impasse de calimon
24620 LES EYZIES**
Numéro de lot :
Référence Cadastrale : **NC**

Pré-Rapport de mission de repérage des matériaux et produits contenant de l'amiante pour l'établissement du constat établi à l'occasion de la vente d'un immeuble bâti

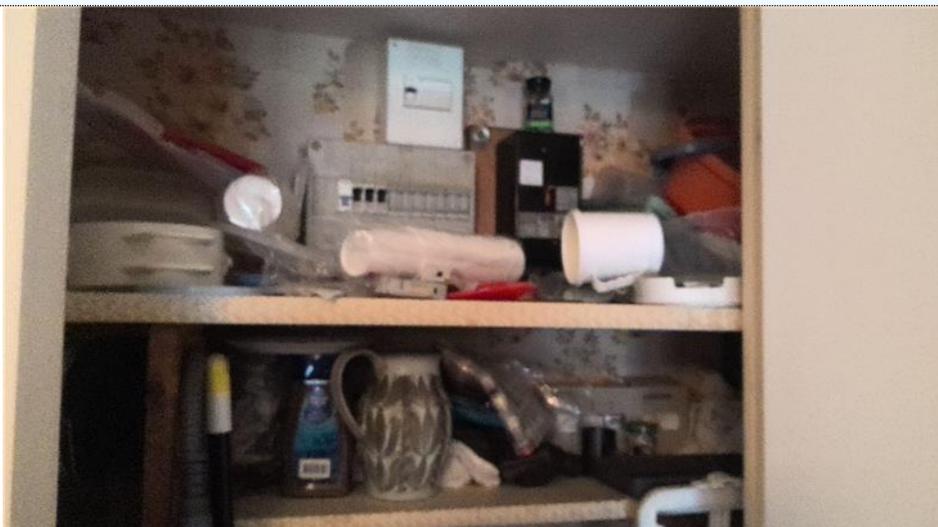
Point de contrôle N° B.1.3 g)

Description : Le dispositif assurant la COUPURE D'URGENCE est placé à plus de 1,80 m du sol fini et n'est pas accessible au moyen de marches ou d'une estrade.

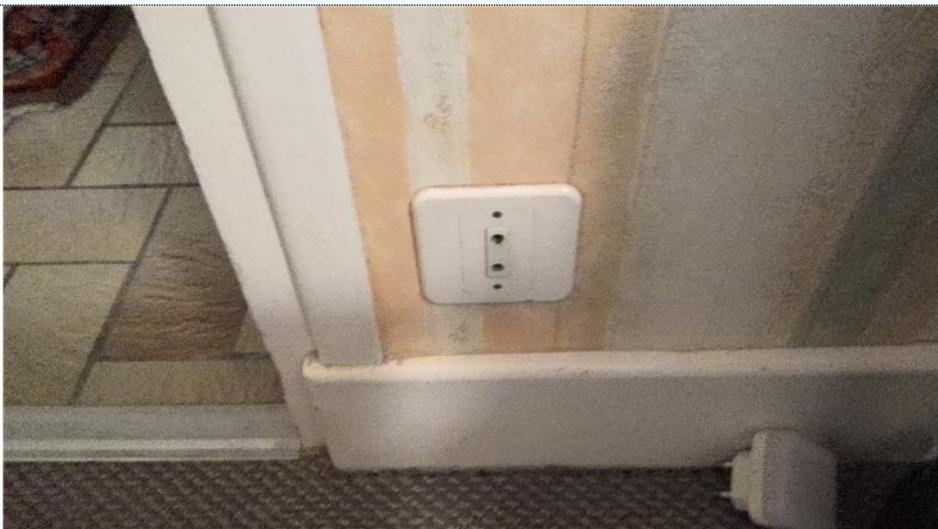
Point de contrôle N° B.3.3.6 a1)

Description : Au moins un socle de prise de courant ne comporte pas de broche de terre.

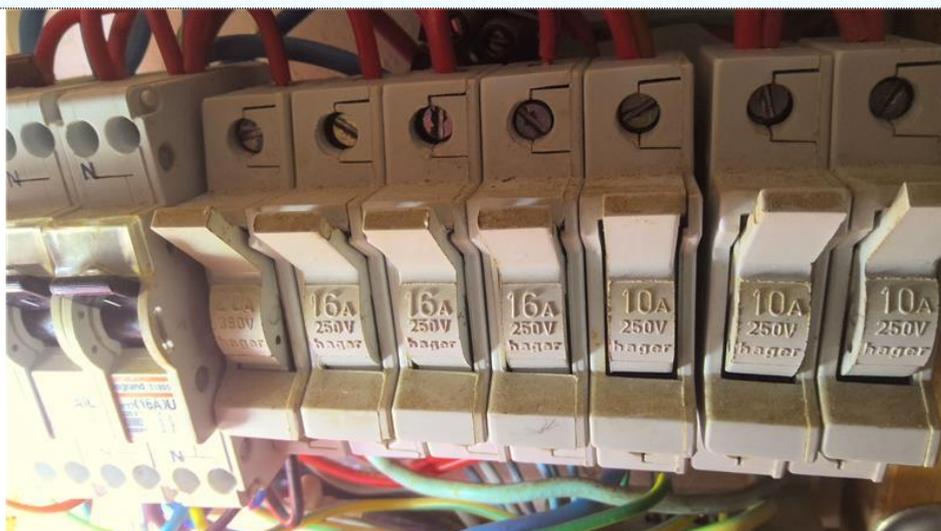
Point de contrôle N° B.4.3 e)

Description : Le courant assigné (calibre) de la protection contre les surcharges et courts-circuits d'au moins un CIRCUIT n'est pas adapté à la section des CONDUCTEURS correspondants.

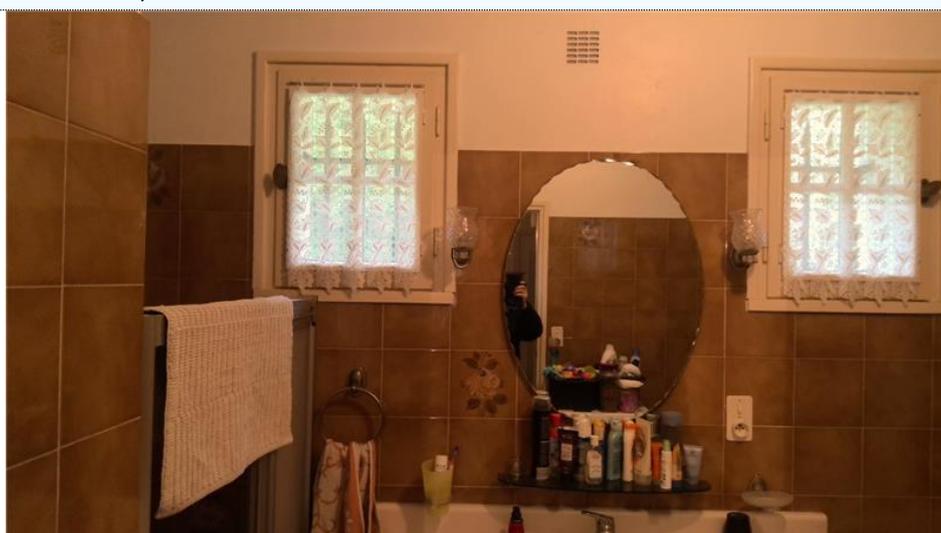
Point de contrôle N° B.6.3.1 a)

Description : Local contenant une baignoire ou une douche : l'installation électrique ne répond pas aux prescriptions particulières appliquées à ce local (adéquation entre l'emplacement où est installé le MATERIEL ELECTRIQUE et les caractéristiques de ce dernier – respect des règles de protection contre les chocs électriques liées aux zones).

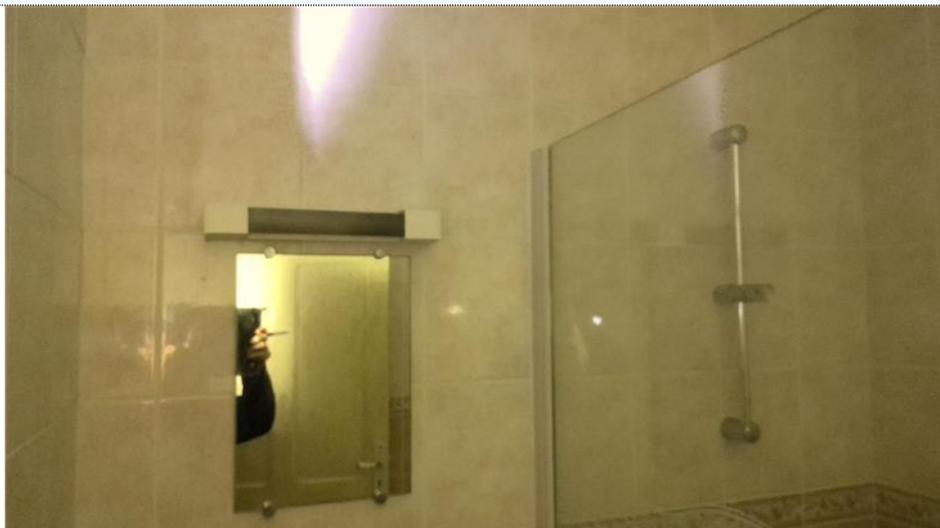
Point de contrôle N° B.6.3.1 a)

Description : Local contenant une baignoire ou une douche : l'installation électrique ne répond pas aux prescriptions particulières appliquées à ce local (adéquation entre l'emplacement où est installé le MATERIEL ELECTRIQUE et les caractéristiques de ce dernier – respect des règles de protection contre les chocs électriques liées aux zones).

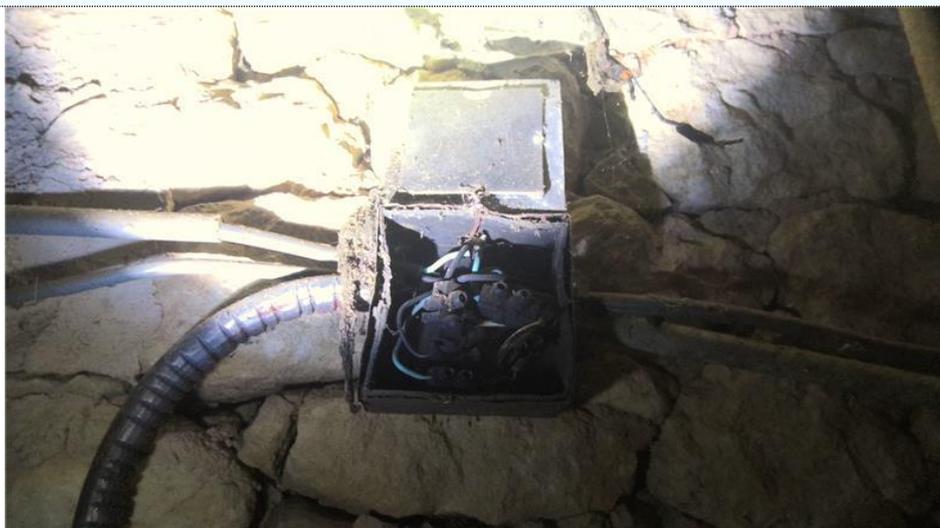
Point de contrôle N° B.7.3 a)

Description : L'ENVELOPPE d'au moins un matériel est manquante ou détériorée.

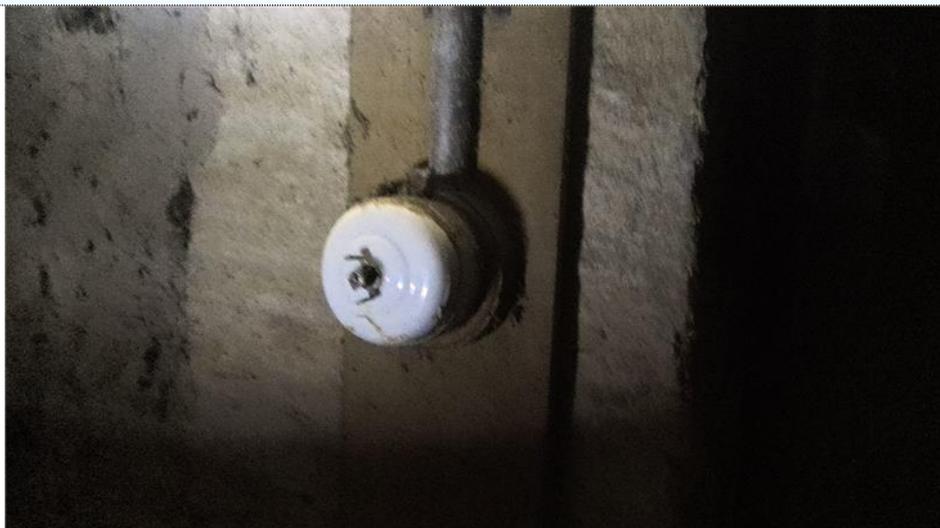
Point de contrôle N° B.7.3 a)

Description : L'ENVELOPPE d'au moins un matériel est manquante ou détériorée.

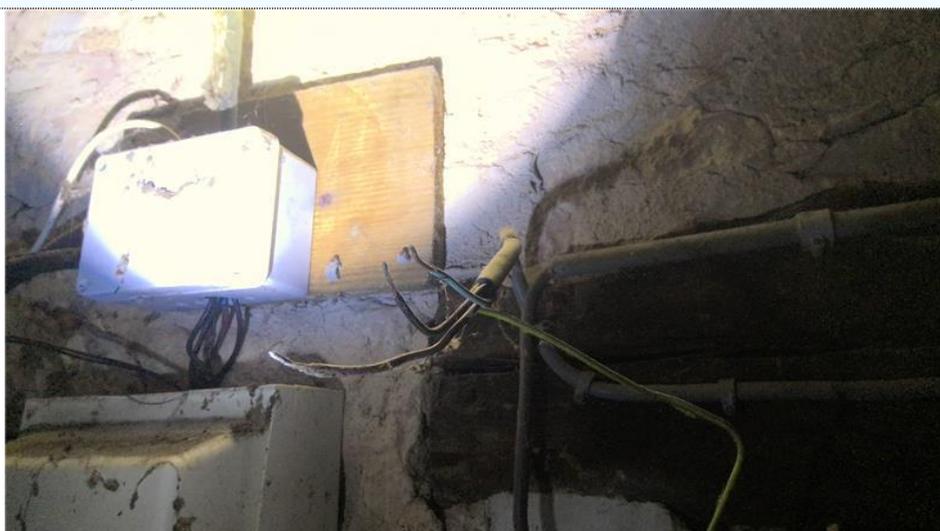
Point de contrôle N° B.7.3 c2)

Description : Au moins un CONDUCTEUR nu et/ou au moins une partie accessible est alimenté sous une tension > 25 V a.c. ou > 60 V d.c. ou est alimenté par une source autre que TBTS.

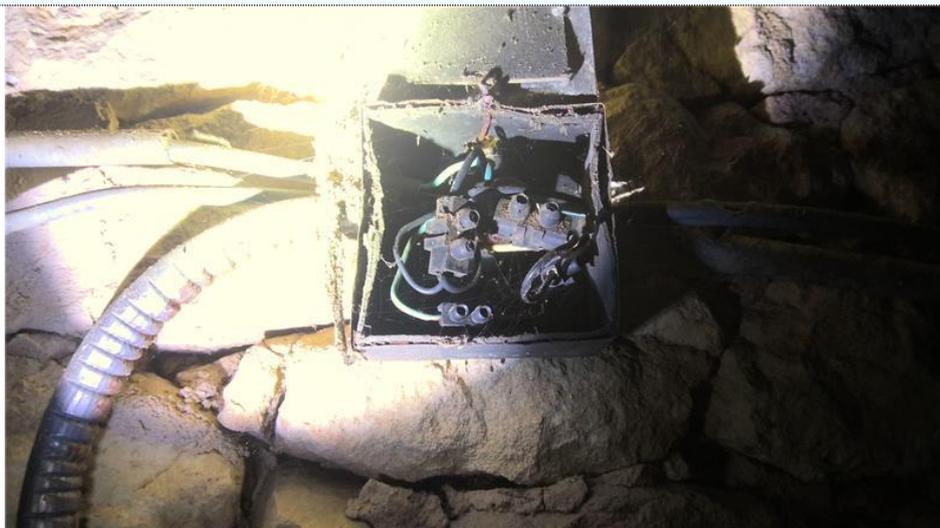
Point de contrôle N° B.7.3 e)

Description : L'installation électrique comporte au moins un dispositif de protection avec une partie active nue sous tension accessible.

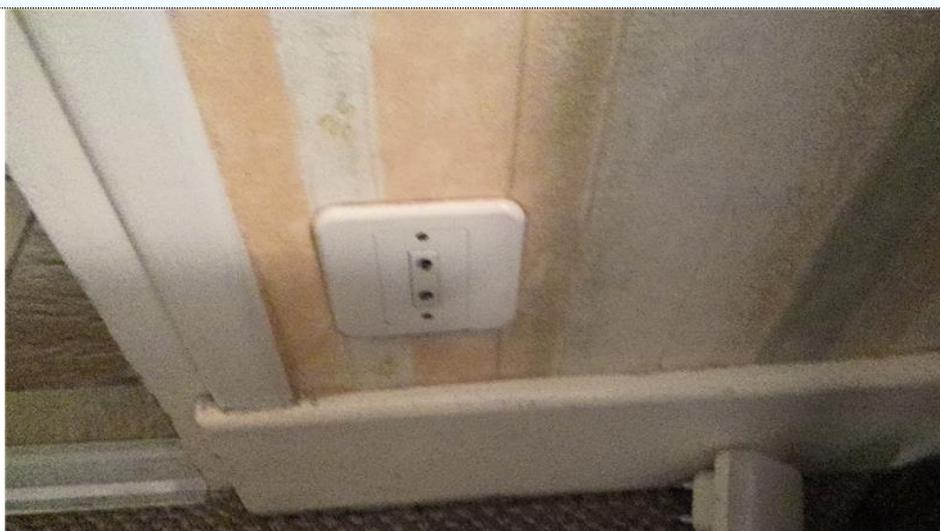
Point de contrôle N° B.8.3 a)

Description : L'installation comporte au moins un MATERIEL ELECTRIQUE vétuste.

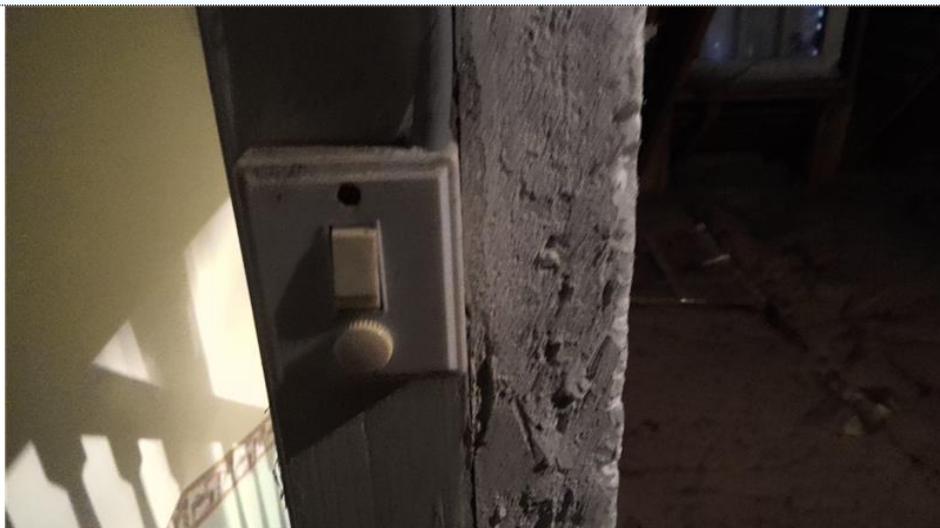
Point de contrôle N° B.8.3 a)

Description : L'installation comporte au moins un MATERIEL ELECTRIQUE vétuste.

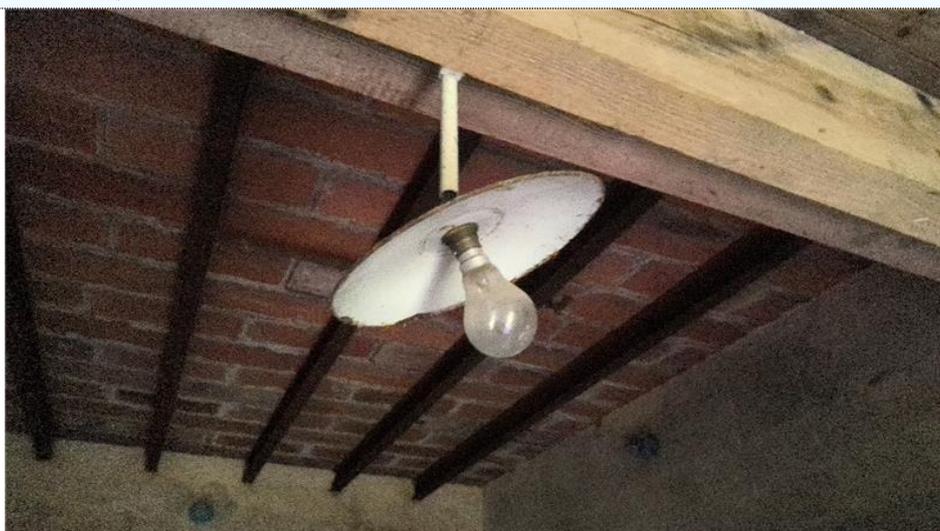
Point de contrôle N° B.8.3 a)

Description : L'installation comporte au moins un MATERIEL ELECTRIQUE vétuste.

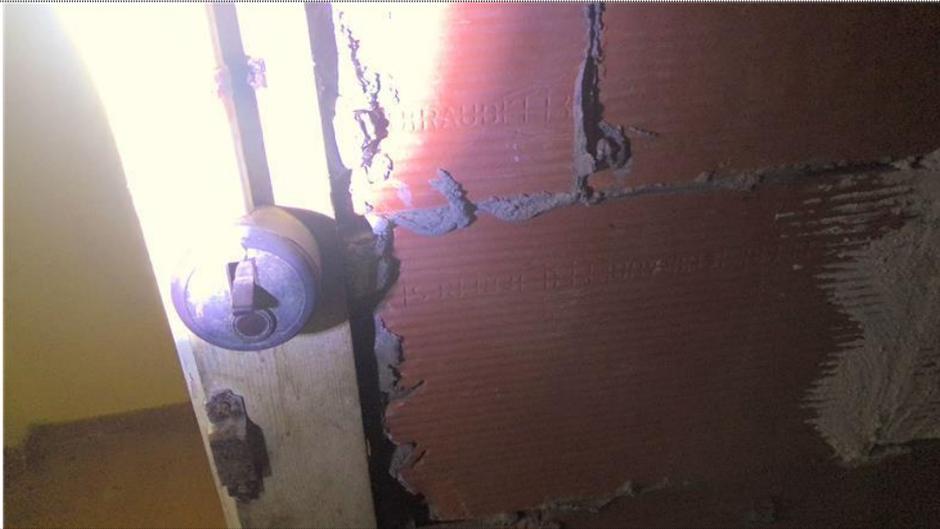
Point de contrôle N° B.8.3 a)

Description : L'installation comporte au moins un MATERIEL ELECTRIQUE vétuste.

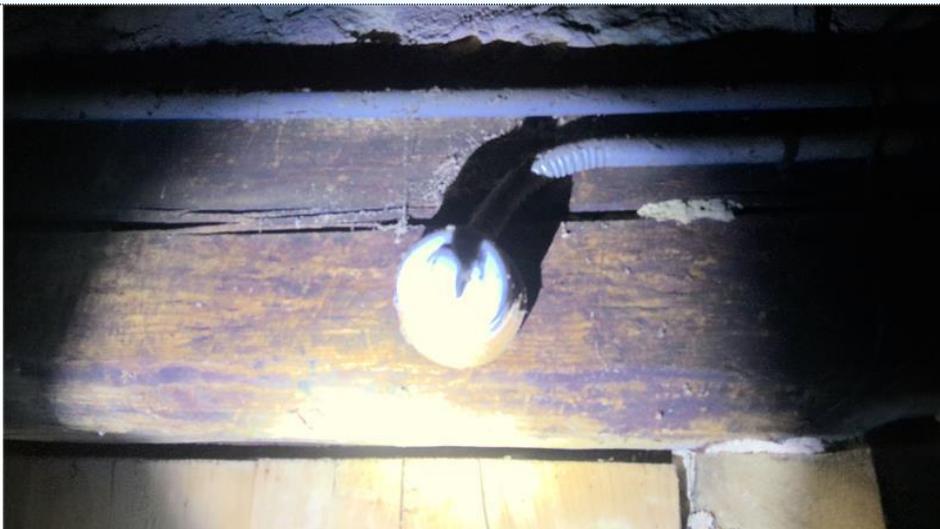
Point de contrôle N° B.8.3 a)

Description : L'installation comporte au moins un MATERIEL ELECTRIQUE vétuste.

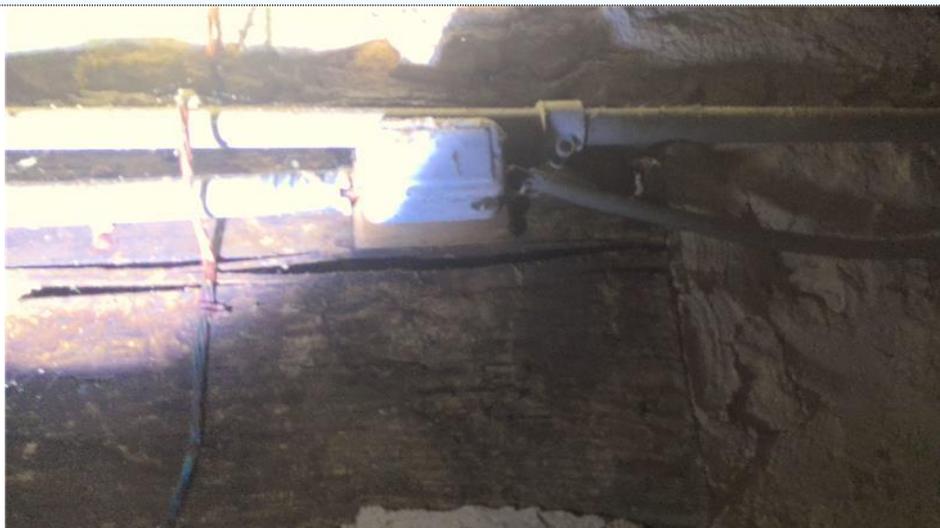
Point de contrôle N° B.8.3 a)

Description : L'installation comporte au moins un MATERIEL ELECTRIQUE vétuste.

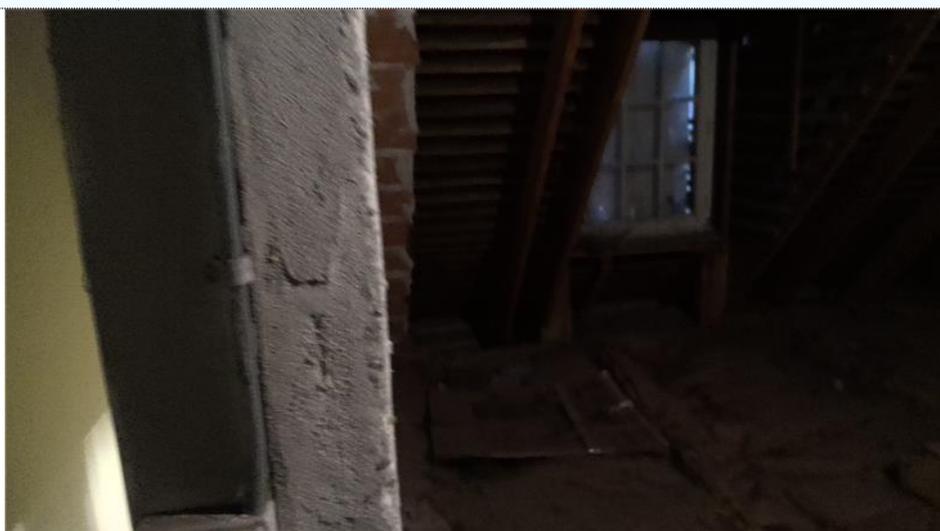
Point de contrôle N° B.8.3 e)

Description : Au moins un CONDUCTEUR isolé n'est pas placé sur toute sa longueur dans un conduit, une goulotte, une plinthe ou une huisserie, en matière isolante ou métallique, jusqu'à sa pénétration dans le MATERIEL ELECTRIQUE qu'il alimente.

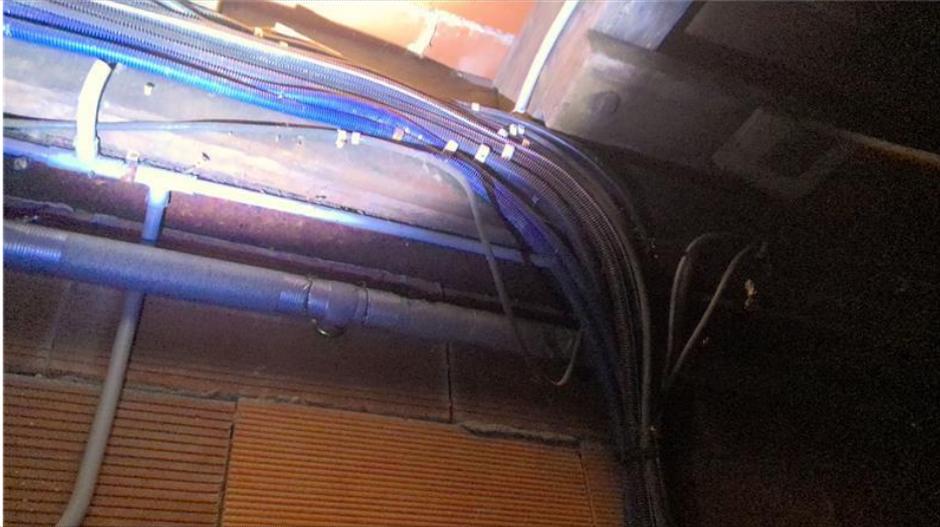
Point de contrôle N° B.8.3 e)

<u>Description :</u>	Au moins un CONDUCTEUR isolé n'est pas placé sur toute sa longueur dans un conduit, une goulotte, une plinthe ou une huisserie, en matière isolante ou métallique, jusqu'à sa pénétration dans le MATERIEL ELECTRIQUE qu'il alimente.
<u>Observation(s)</u>	
<u>Localisation :</u>
