## DOSSIER DE DIAGNOSTICS TECHNIQUES

**Référence : 2024-5767-DULAC REP PAR MME DULAC CLAUDINE**  
**Le 01/02/2024**

Type de Bien : **Maison individuelle**  
Adresse : **366 rue de Luziers**  
**24220 CASTELS ET BÉZENAC**  
Numéro de lot :  
Référence Cadastre : **D - 37**

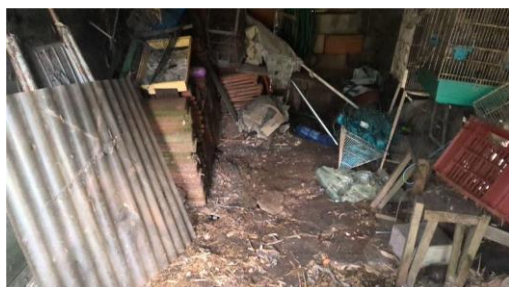
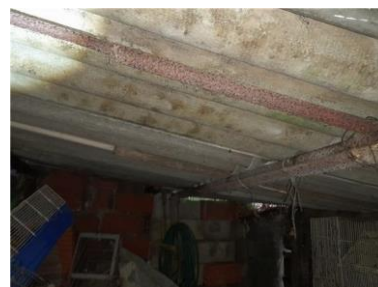
ELEMENT : Plafond	
Vue d'ensemble	Emplacement

<b>Nom du client</b>	<b>Numéro de dossier</b>	<b>Pièce ou local</b>
DULAC REP PAR MME DULAC CLAUDINE	2024-5767-DULAC REP PAR MME DULAC CLAUDINE	RDC - Appentis
<b>Matériau</b>	<b>Date de prélèvement</b>	<b>Nom de l'opérateur</b>
Plaques Fibre ciment, tôles métal		VENANCIE LUDOVIC
<b>Localisation</b>		
Plafond - Plafond		
<b>Résultat amiante</b>		
<b>Présence d'amiante ( )</b>		
<b>Résultat de la grille d'évaluation</b>		
Evaluation périodique

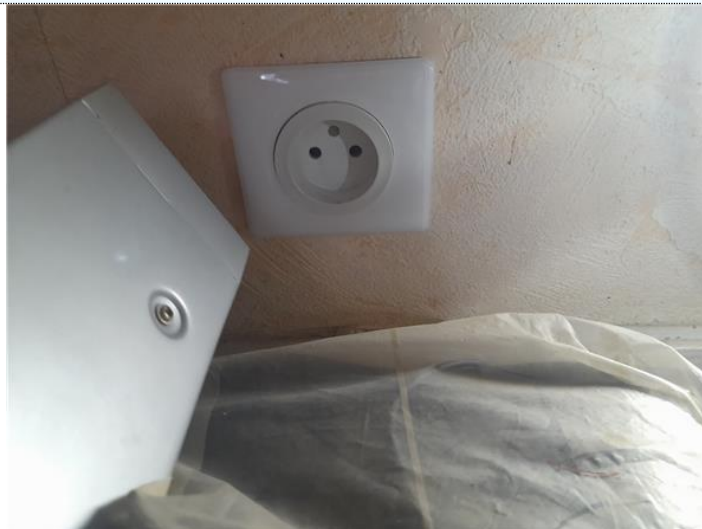
Point de contrôle N° B.3.3.6 a1)

Description : Au moins un socle de prise de courant ne comporte pas de broche de terre.

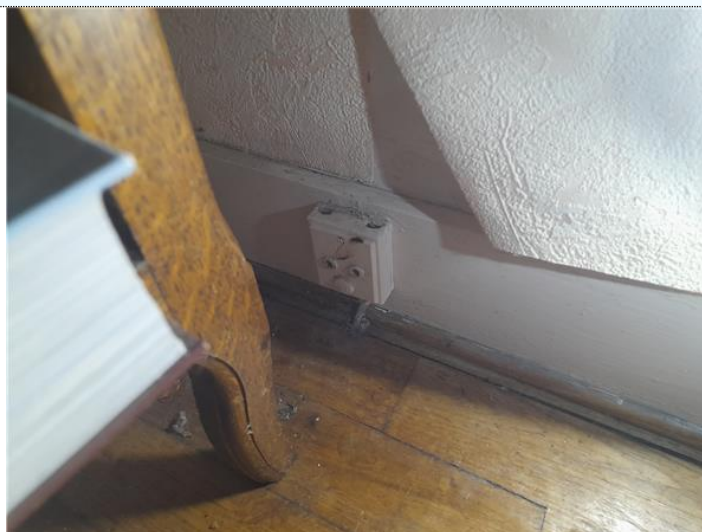
Point de contrôle N° B.3.3.6 a1)

Description : Au moins un socle de prise de courant ne comporte pas de broche de terre.

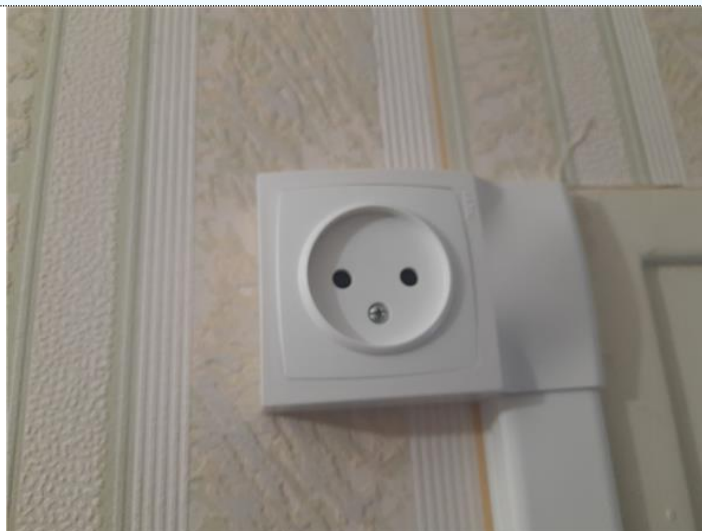
**Point de contrôle N° B.3.3.6 a1)**

Description : Au moins un socle de prise de courant ne comporte pas de broche de terre.

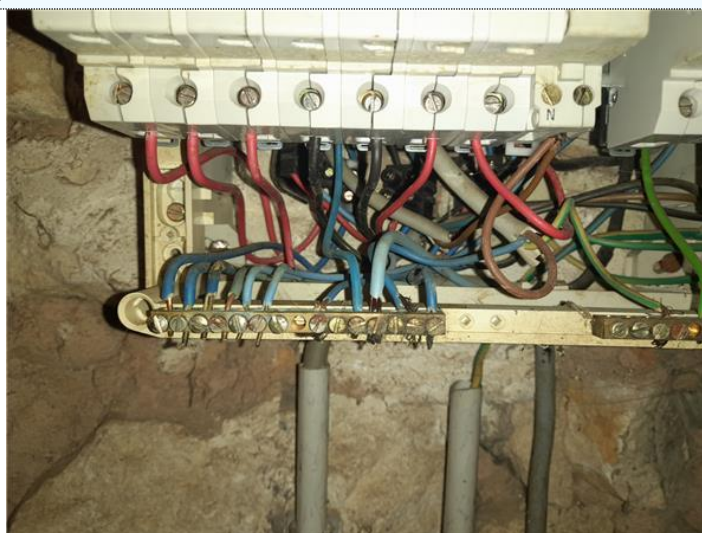
**Point de contrôle N° B.4.3 c)**

Description : Plusieurs CIRCUITS disposent d'un CONDUCTEUR NEUTRE commun dont les CONDUCTEURS ne sont pas correctement protégés contre les surintensités.

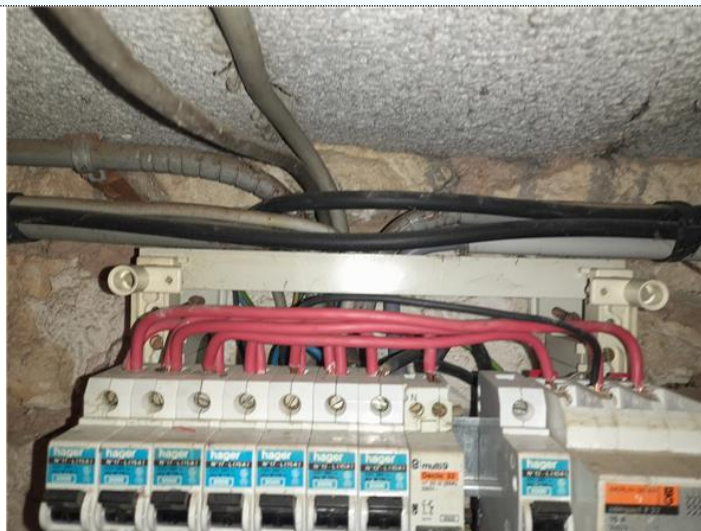
**Point de contrôle N° B.4.3 f3)**

Description : A l'intérieur du tableau, la section d'au moins un conducteur alimentant les dispositifs de protection n'est pas adaptée au courant de réglage du disjoncteur de branchement.

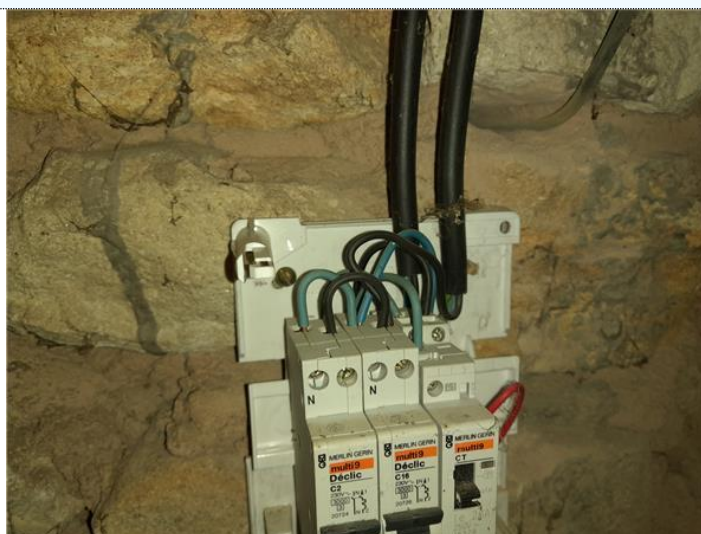
**Point de contrôle N° B.4.3 f3)**

Description : A l'intérieur du tableau, la section d'au moins un conducteur alimentant les dispositifs de protection n'est pas adaptée au courant de réglage du disjoncteur de branchement.

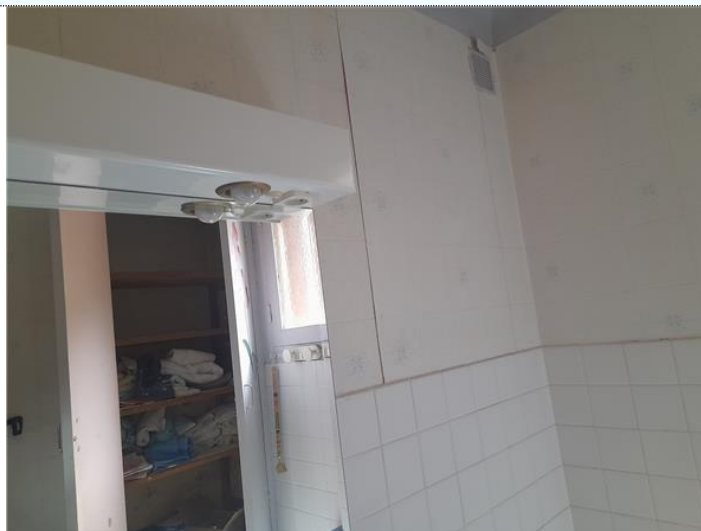
**Point de contrôle N° B.6.3.1 a)**

Description : Local contenant une baignoire ou une douche : l'installation électrique ne répond pas aux prescriptions particulières appliquées à ce local (adéquation entre l'emplacement où est installé le MATERIEL ELECTRIQUE et les caractéristiques de ce dernier – respect des règles de protection contre les chocs électriques liées aux zones).

Observation(s) Luminaires et prises dans la zone 2

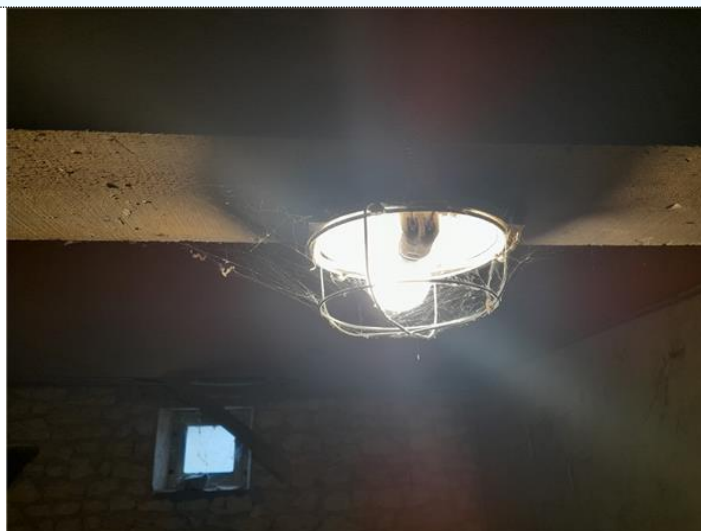
**Point de contrôle N° B.7.3 a)**

Description : L'ENVELOPPE d'au moins un matériel est manquante ou détériorée.

Observation(s) Manque caches luminaires

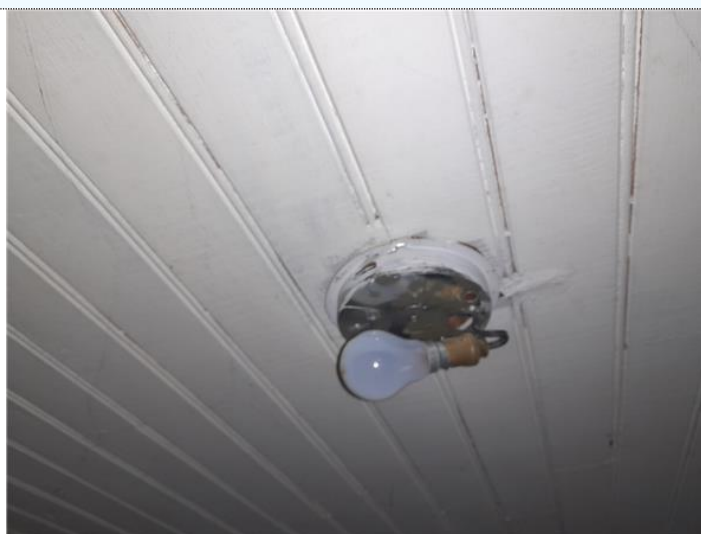
**Point de contrôle N° B.7.3 a)**

Description : L'ENVELOPPE d'au moins un matériel est manquante ou détériorée.

Observation(s) Manque caches luminaires

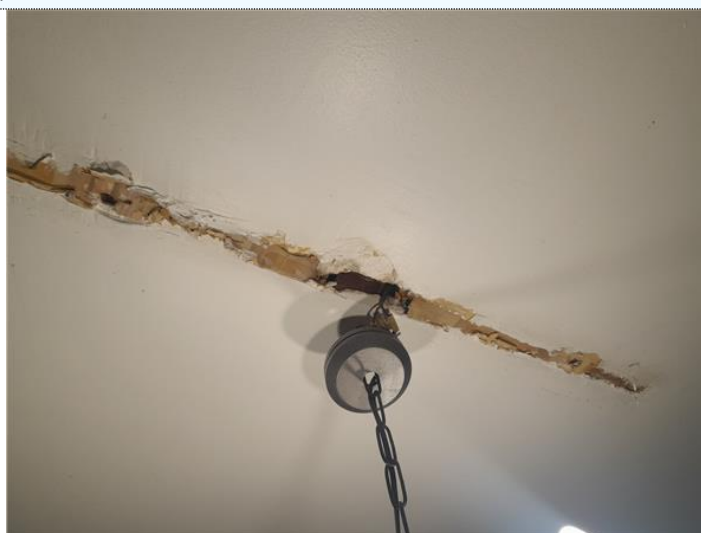
**Point de contrôle N° B.7.3 d)**

Description : L'installation électrique comporte au moins une CONNEXION avec une partie active nue sous tension accessible.

Observation(s) Dominos accessibles et non protégés

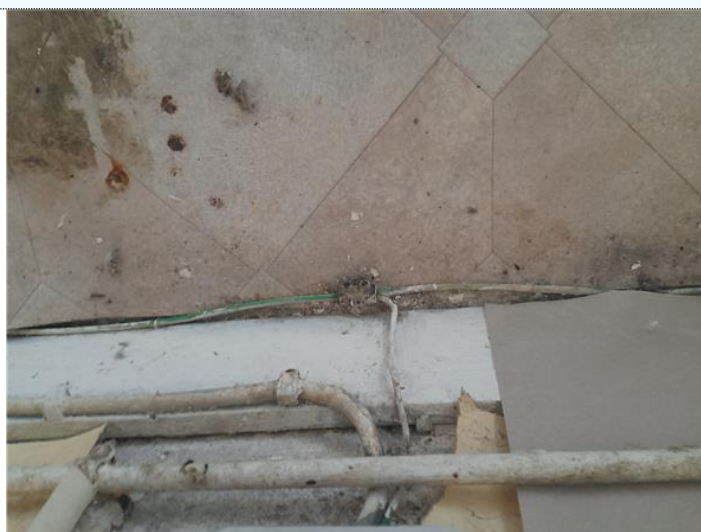
**Point de contrôle N° B.7.3 d)**

<u>Description :</u>	L'installation électrique comporte au moins une CONNEXION avec une partie active nue sous tension accessible.
<u>Observation(s)</u>	Dominos accessibles et non protégés
<u>Localisation :</u>

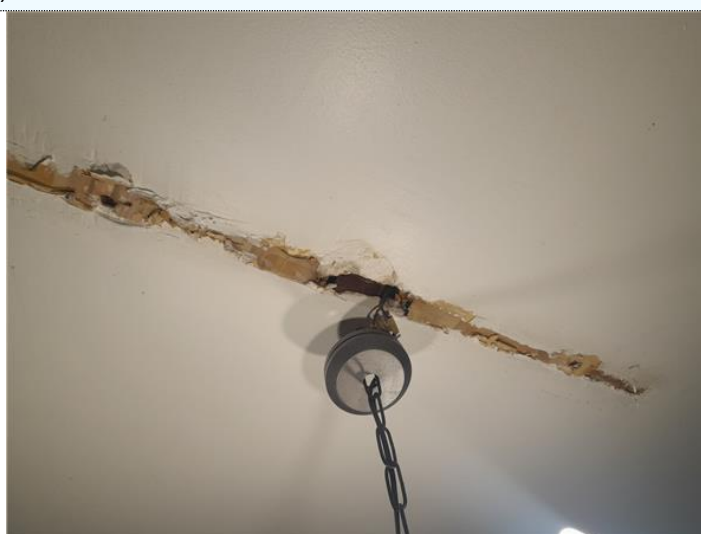
**Point de contrôle N° B.7.3 e)**

<u>Description :</u>	L'installation électrique comporte au moins un dispositif de protection avec une partie active nue sous tension accessible.
<u>Observation(s)</u>	Conducteurs non protégés
<u>Localisation :</u>

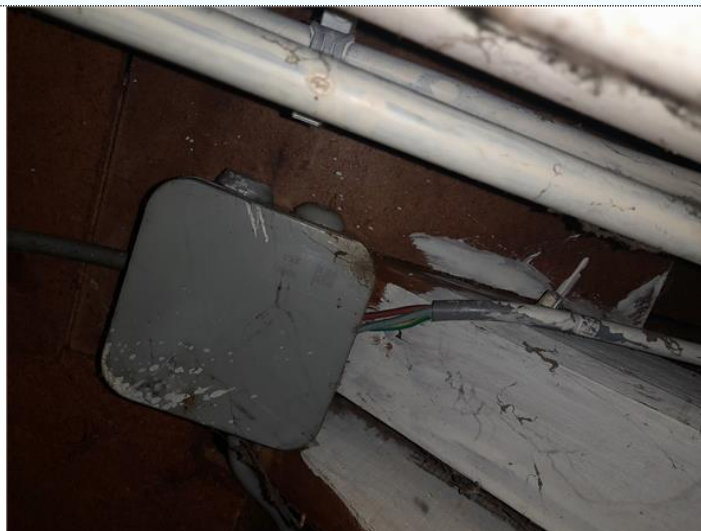
**Point de contrôle N° B.7.3 e)**

<u>Description :</u>	L'installation électrique comporte au moins un dispositif de protection avec une partie active nue sous tension accessible.
<u>Observation(s)</u>	Conducteurs non protégés
<u>Localisation :</u>

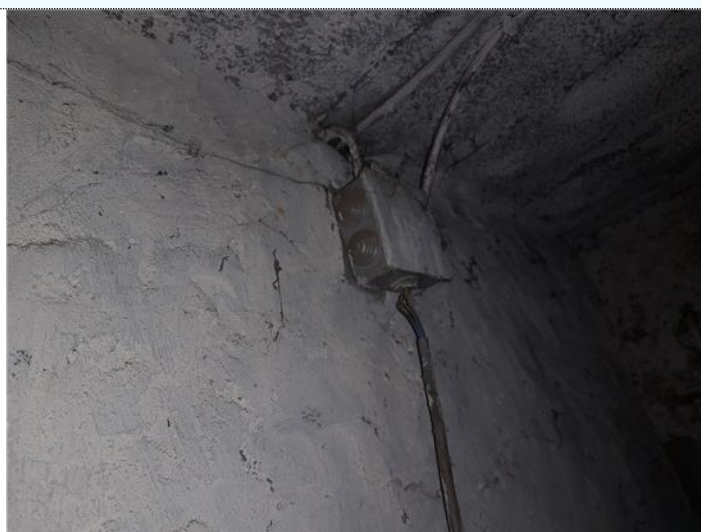
**Point de contrôle N° B.7.3 e)**

<u>Description :</u>	L'installation électrique comporte au moins un dispositif de protection avec une partie active nue sous tension accessible.
<u>Observation(s)</u>	Conducteurs non protégés
<u>Localisation :</u>

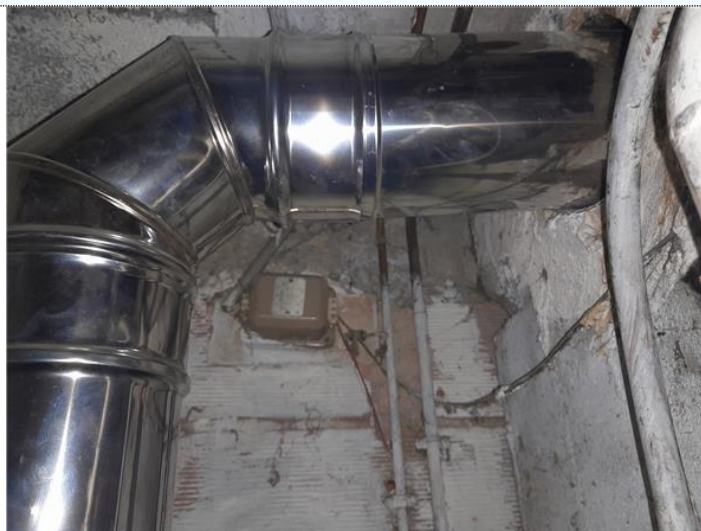
**Point de contrôle N° B.7.3 e)**

<u>Description :</u>	L'installation électrique comporte au moins un dispositif de protection avec une partie active nue sous tension accessible.
<u>Observation(s)</u>	Conducteurs non protégés
<u>Localisation :</u>

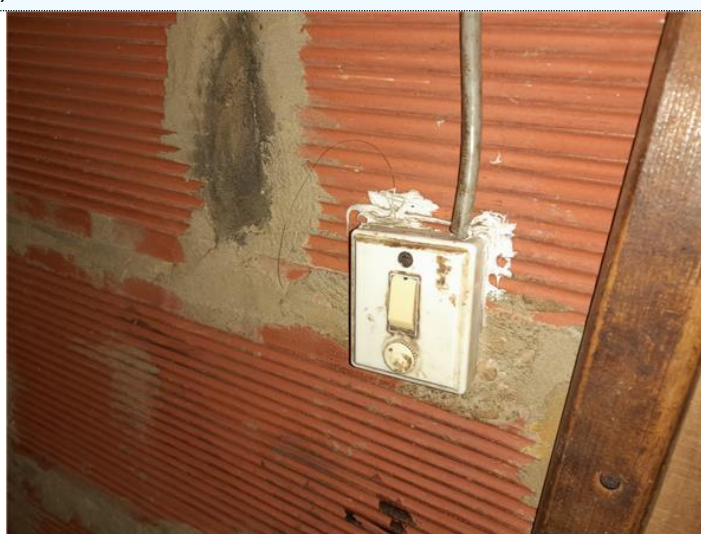
**Point de contrôle N° B.7.3 e)**

<u>Description :</u>	L'installation électrique comporte au moins un dispositif de protection avec une partie active nue sous tension accessible.
<u>Observation(s)</u>	Conducteurs non protégés
<u>Localisation :</u>

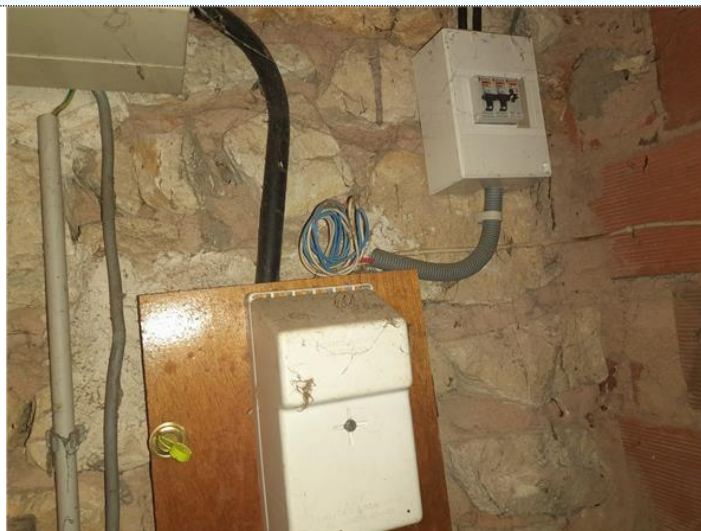
**Point de contrôle N° B.7.3 e)**

<u>Description :</u>	L'installation électrique comporte au moins un dispositif de protection avec une partie active nue sous tension accessible.
<u>Observation(s)</u>	Conducteurs non protégés
<u>Localisation :</u>

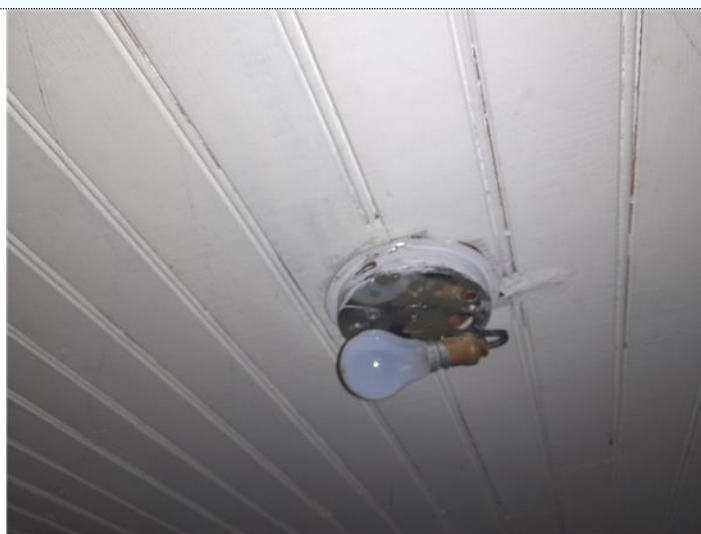
**Point de contrôle N° B.7.3 e)**

<u>Description :</u>	L'installation électrique comporte au moins un dispositif de protection avec une partie active nue sous tension accessible.
<u>Observation(s)</u>	Conducteurs non protégés
<u>Localisation :</u>

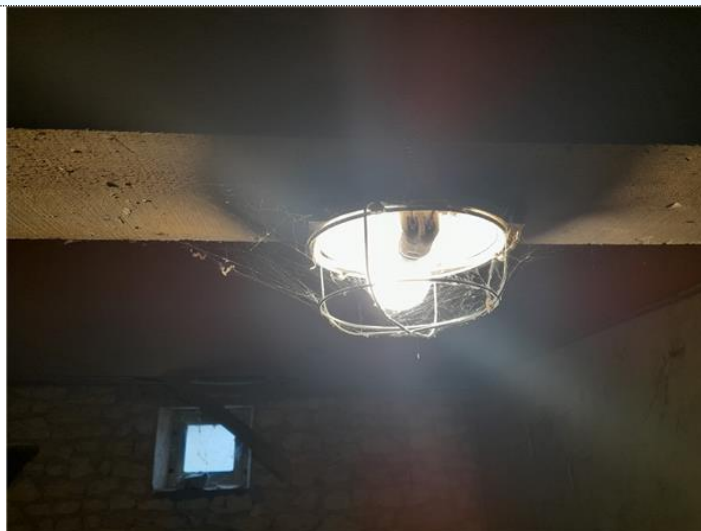
**Point de contrôle N° B.7.3 e)**

<u>Description :</u>	L'installation électrique comporte au moins un dispositif de protection avec une partie active nue sous tension accessible.
<u>Observation(s)</u>	Conducteurs non protégés
<u>Localisation :</u>

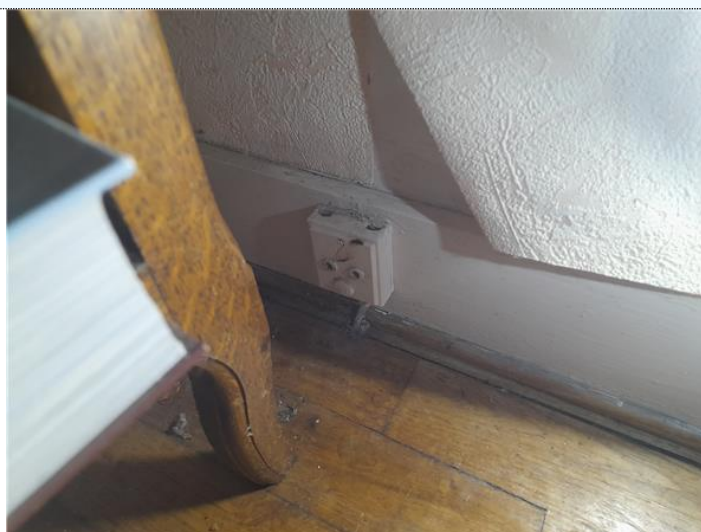
**Point de contrôle N° B.8.3 a)**

<u>Description :</u>	L'installation comporte au moins un MATERIEL ELECTRIQUE vétuste.
<u>Observation(s)</u>	Interrupteurs et prises avec fusible, douilles métal, socles lumineux en porcelaine
<u>Localisation :</u>

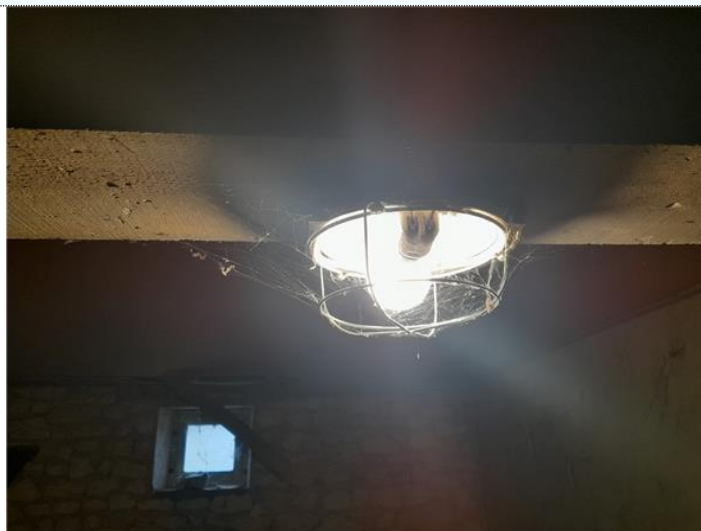
**Point de contrôle N° B.8.3 a)**

Description : L'installation comporte au moins un MATERIEL ELECTRIQUE vétuste.

Observation(s) Interrupteurs et prises avec fusible, douilles métal, socles lumineux en porcelaine

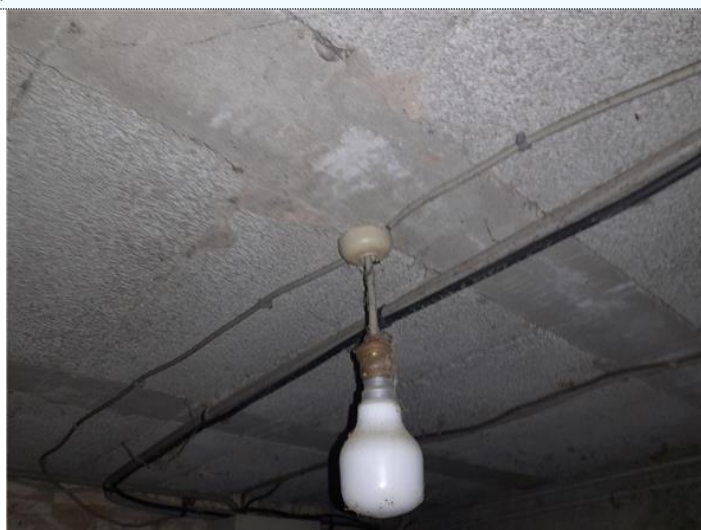
**Point de contrôle N° B.8.3 a)**

Description : L'installation comporte au moins un MATERIEL ELECTRIQUE vétuste.

Observation(s) Interrupteurs et prises avec fusible, douilles métal, socles lumineux en porcelaine

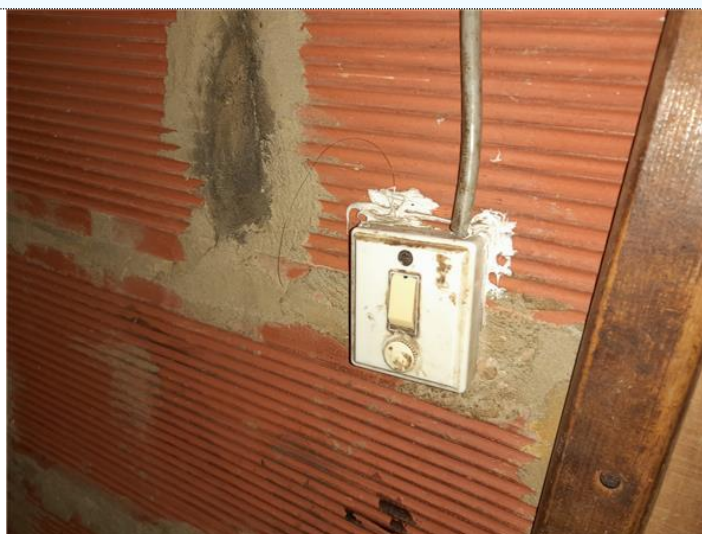
**Point de contrôle N° B.8.3 a)**

Description : L'installation comporte au moins un MATERIEL ELECTRIQUE vétuste.

Observation(s) Interrupteurs et prises avec fusible, douilles métal, socles lumineux en porcelaine

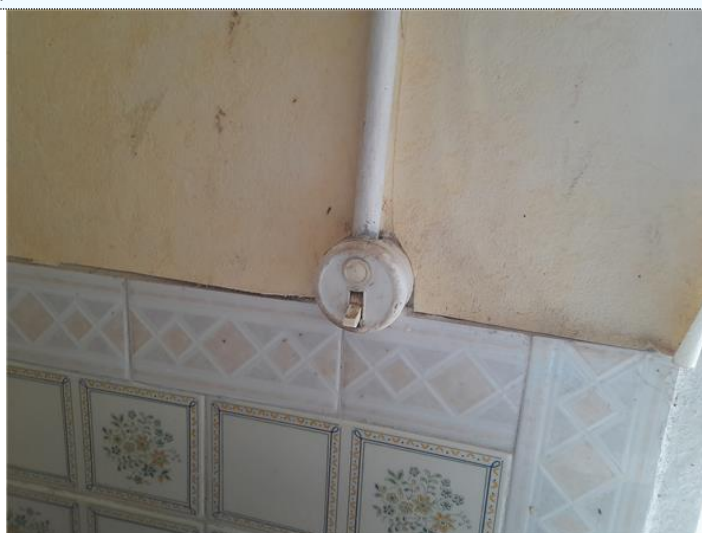
**Point de contrôle N° B.8.3 a)**

Description : L'installation comporte au moins un MATERIEL ELECTRIQUE vétuste.

Observation(s) Interrupteurs et prises avec fusible, douilles métal, socles lumineux en porcelaine

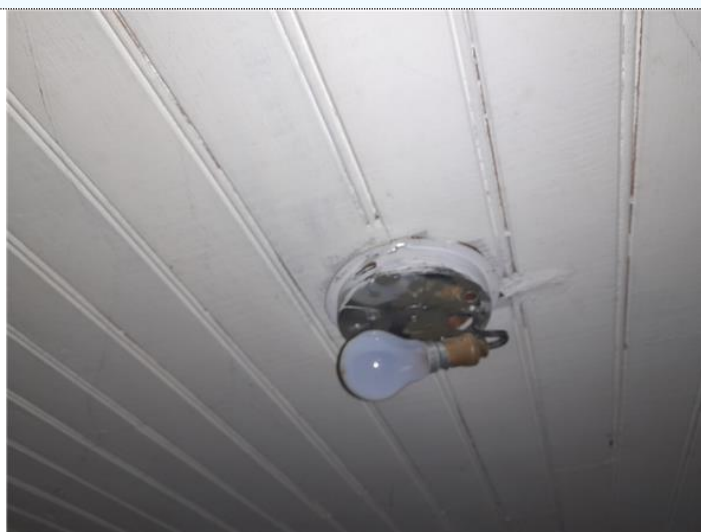
**Point de contrôle N° B.8.3 a)**

Description : L'installation comporte au moins un MATERIEL ELECTRIQUE vétuste.

Observation(s) Interrupteurs et prises avec fusible, douilles métal, socles lumineux en porcelaine

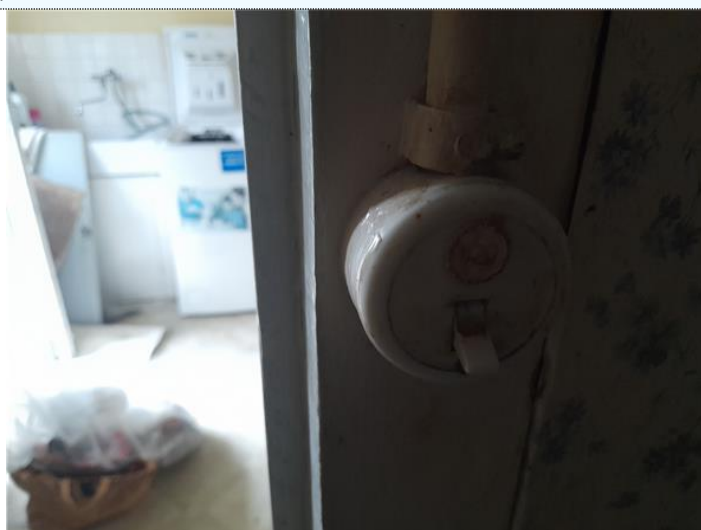
**Point de contrôle N° B.8.3 a)**

Description : L'installation comporte au moins un MATERIEL ELECTRIQUE vétuste.

Observation(s) Interrupteurs et prises avec fusible, douilles métal, socles lumineux en porcelaine

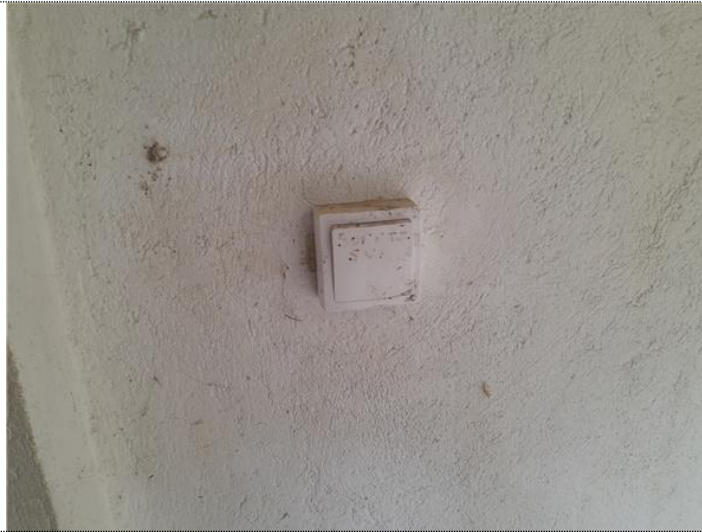
Point de contrôle N° B.8.3 b)

<u>Description :</u>	L'installation comporte au moins un MATERIEL ELECTRIQUE inadapté à l'usage.
<u>Observation(s)</u>	Interrupteurs extérieur
<u>Localisation :</u>
