Dossier Technique Immobilier

Numéro de dossier : 23CHABANNY02929
Date du repérage : 10/11/2023

Adresse : **52 Bardel**

Commune : **24170 STE FOY DE BELVES**
Section cadastrale B, Parcelle(s) n°
485;486;830

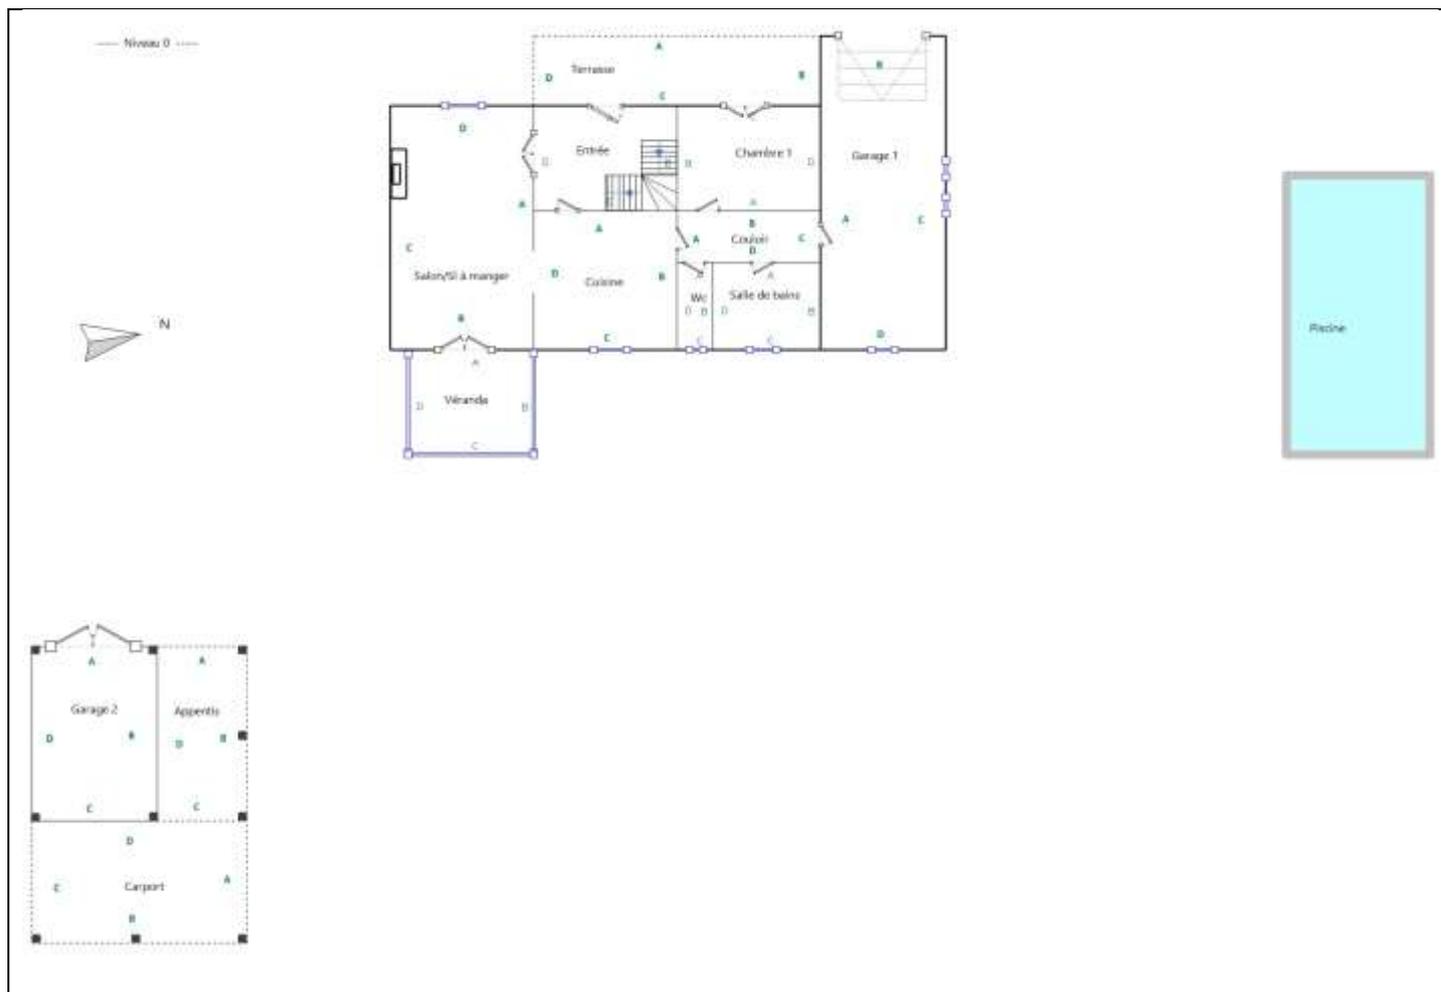
7.1 - Annexe - Schéma de repérage

Planche (croquis) de repérage technique effectué par le cabinet : Diag Sud Ouest, auteur : CHAIRA Thierry
Dossier n° 23CHABANNY02929 du 10/11/2023
Adresse du bien : 52 Bardel 24170 STE FOY DE BELVES

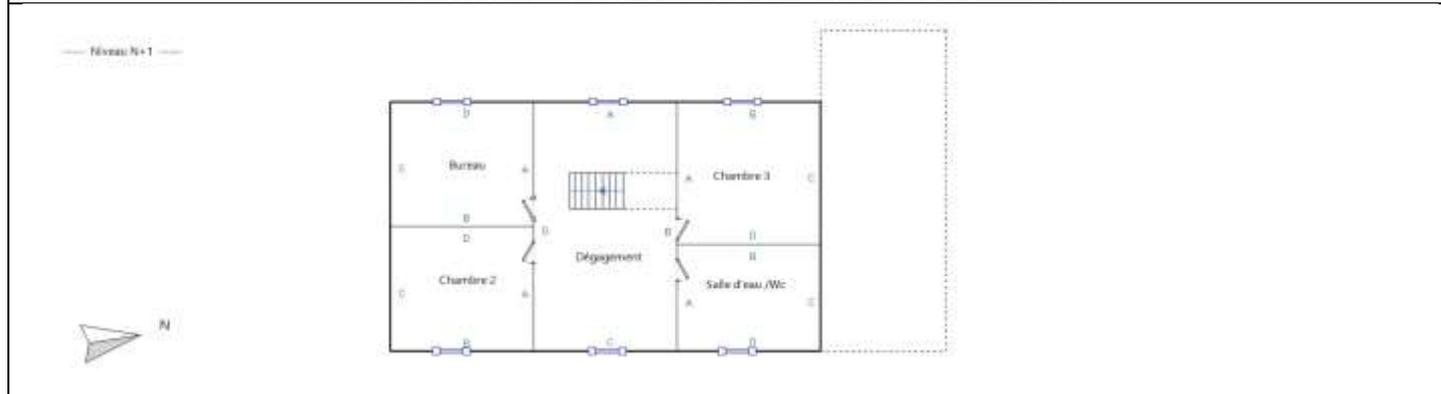
Planche (croquis) de repérage technique effectué par le cabinet : Diag Sud Ouest, auteur : CHAIRA Thierry
Dossier n° 23CHABANNY02929 du 10/11/2023
Adresse du bien : 52 Bardel 24170 STE FOY DE BELVES

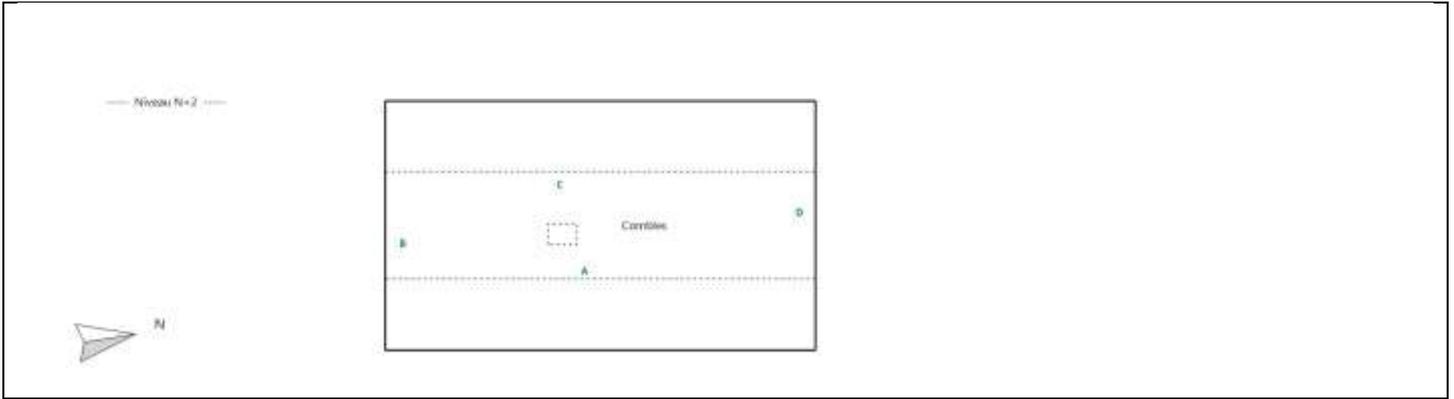
Planche (croquis) de repérage technique effectué par le cabinet : Diag Sud Ouest, auteur : CHAIRA Thierry
 Dossier n° 23CHABANNY02929 du 10/11/2023
 Adresse du bien : 52 Bardel 24170 STE FOY DE BELVES
