DOSSIER DE DIAGNOSTICS TECHNIQUES

Réf. : 2024-6600-DULMET

Appartement T3

**Appartement
39 rue Gambetta
24220 SAINT-CYPRIEN**

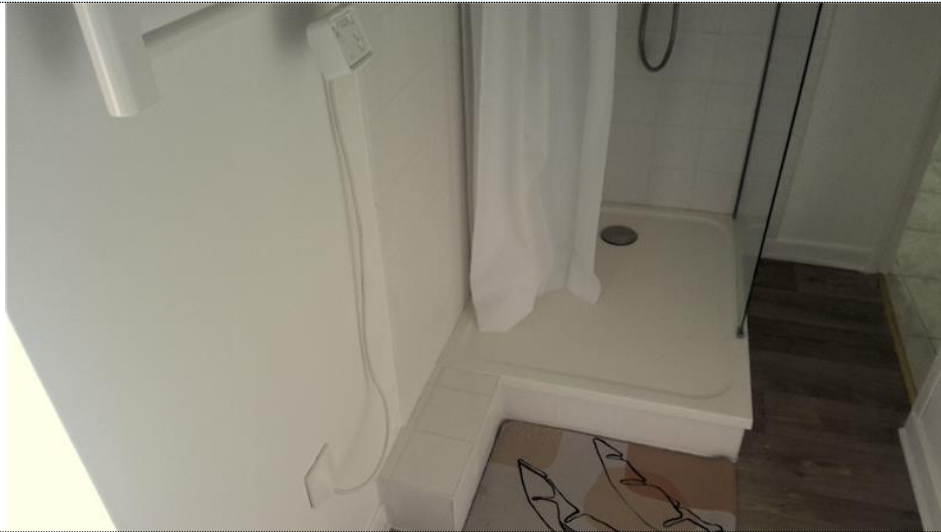
Point de contrôle N° B.6.3.1 a)

Description : Local contenant une baignoire ou une douche : l'installation électrique ne répond pas aux prescriptions particulières appliquées à ce local (adéquation entre l'emplacement où est installé le MATERIEL ELECTRIQUE et les caractéristiques de ce dernier – respect des règles de protection contre les chocs électriques liées aux zones).

Observation(s) Prises dans la zone 2

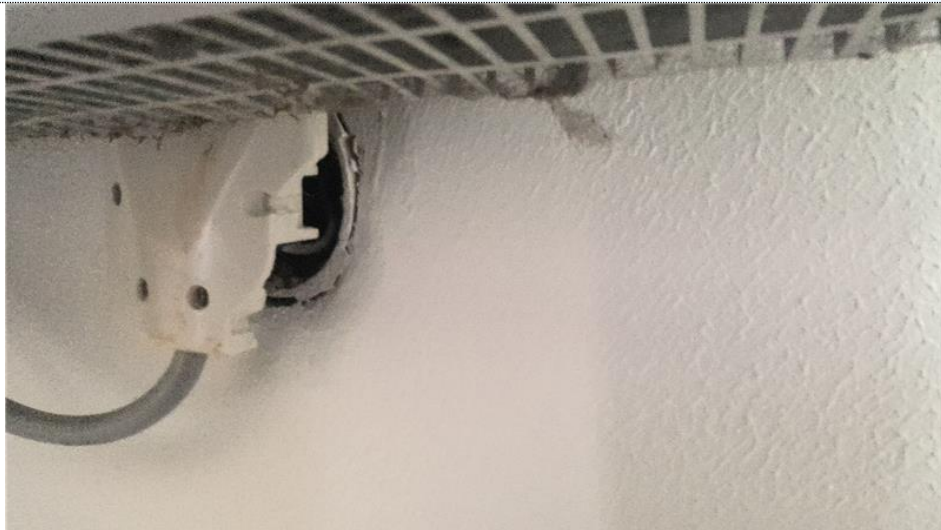
Point de contrôle N° B.7.3 a)

Description : L'ENVELOPPE d'au moins un matériel est manquante ou détériorée.

Observation(s) Boîtiers endommagés, prises males fixées

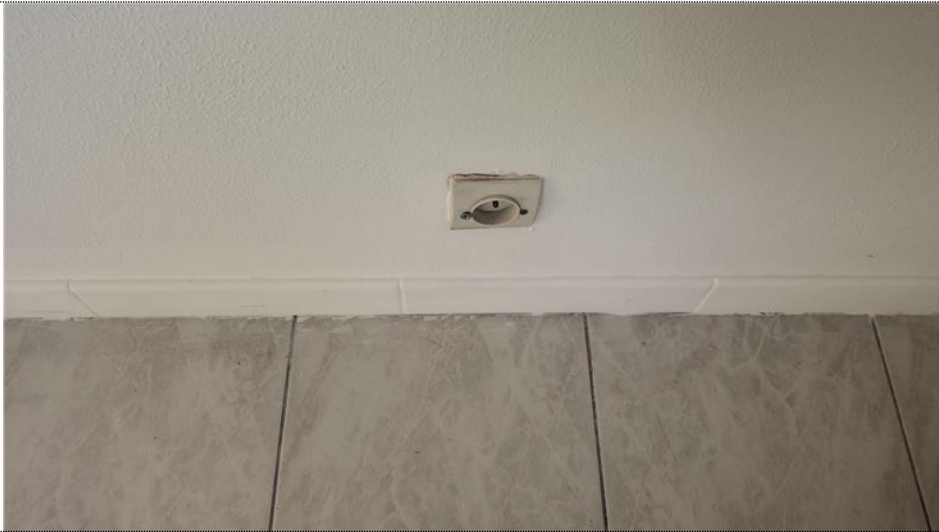
Point de contrôle N° B.7.3 a)

Description : L'ENVELOPPE d'au moins un matériel est manquante ou détériorée.

Observation(s) Boîtiers endommagés, prises males fixées

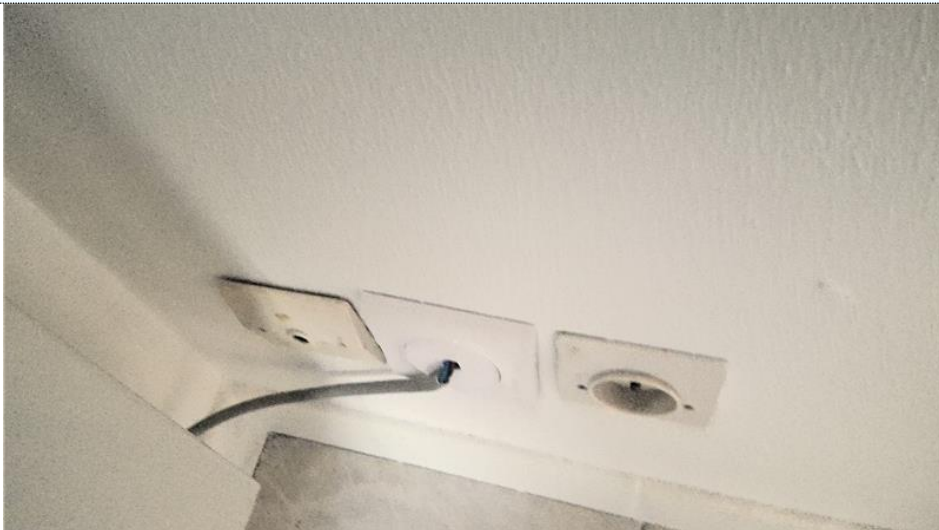
Point de contrôle N° B.7.3 e)

Description : L'installation électrique comporte au moins un dispositif de protection avec une partie active nue sous tension accessible.

Observation(s) Conducteurs non protégés

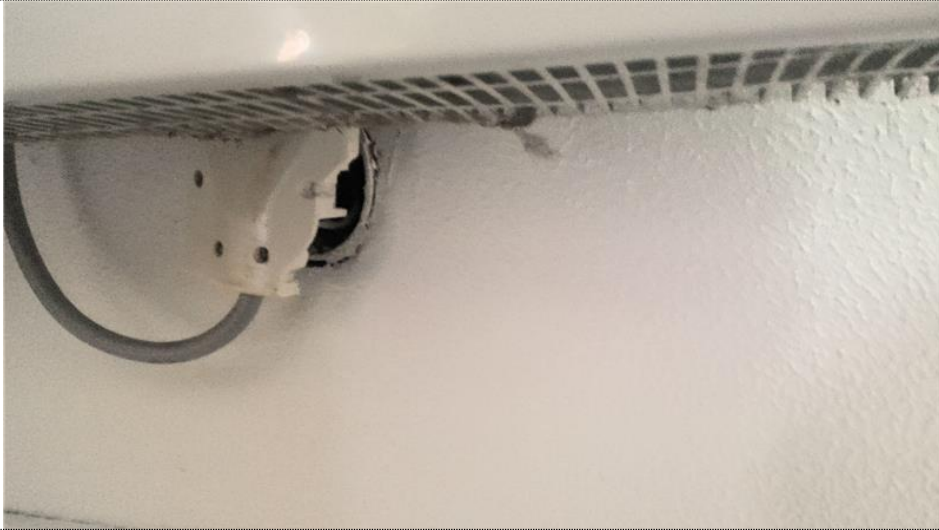
Point de contrôle N° B.7.3 e)

<u>Description :</u>	L'installation électrique comporte au moins un dispositif de protection avec une partie active nue sous tension accessible.
<u>Observation(s)</u>	Conducteurs non protégés
<u>Localisation :</u>

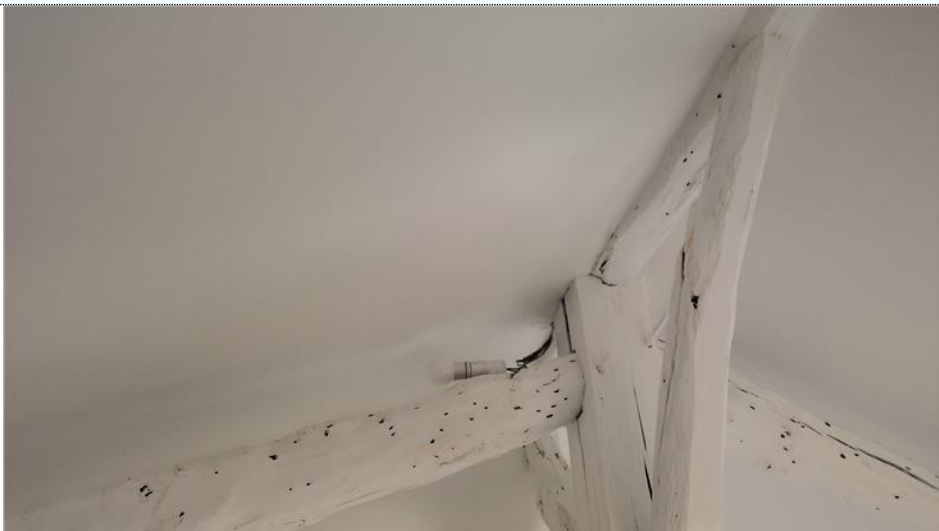
Point de contrôle N° B.7.3 e)

<u>Description :</u>	L'installation électrique comporte au moins un dispositif de protection avec une partie active nue sous tension accessible.
<u>Observation(s)</u>	Conducteurs non protégés
<u>Localisation :</u>
