DOSSIER DE DIAGNOSTICS TECHNIQUES

Réf. : 2024-7427-MAHER

Maison individuelle

**6 et 8 Voie de la Vallée
24220 SAINT-CYPRIEN**

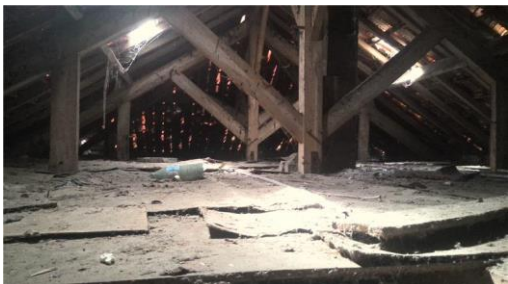
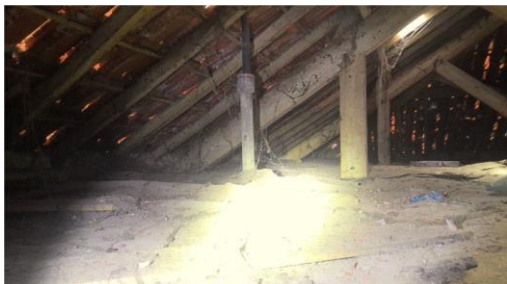
ELEMENT : Plafond		
Vue d'ensemble		Emplacement

Nom du client	Numéro de dossier	Pièce ou local
MAHER	2024-7427-MAHER	2ème - Combles non aménagé
Matériau	Date de prélèvement	Nom de l'opérateur
Conduits		PASQUET Jean-François
Localisation		
Plafond - Plafond		
Résultat amiante		
Présence d'amiante ()		
Résultat de la grille d'évaluation		
Evaluation périodique

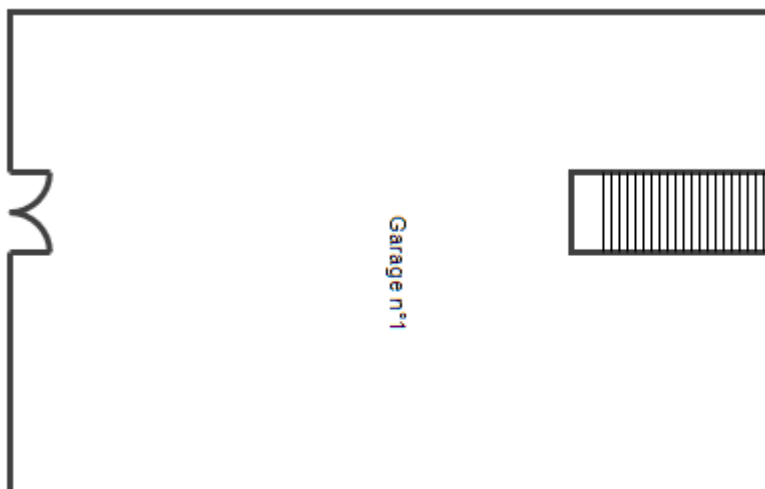
PLANCHE DE REPERAGE USUEL					
N° dossier :	2024-7427-MAHER		Adresse de l'immeuble :	6 et 8 Voie de la Vallée 24220 SAINT-CYPRIEN	
N° planche :	1/5	Version :	0	Type :	Croquis
Origine du plan :	Cabinet de diagnostics			Bâtiment – Niveau :	RDC

Plafond Plafond
Amiante ciment
Présence d'amiante

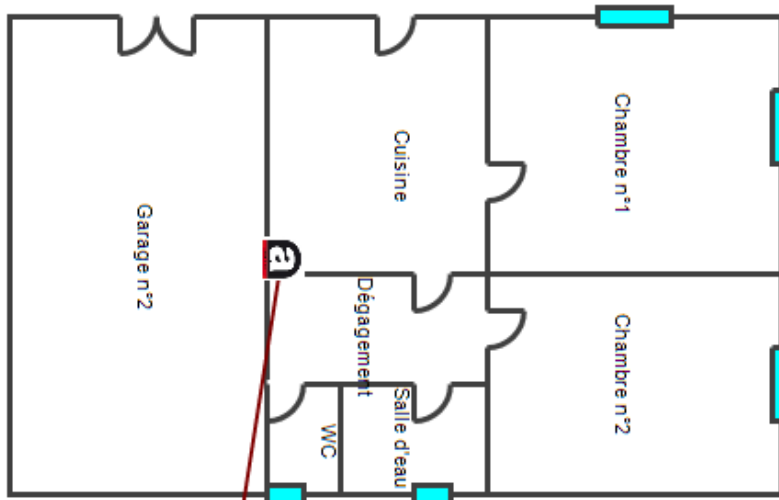
PLANCHE DE REPERAGE USUEL			Adresse de l'immeuble : 6 et 8 Voie de la Vallée 24220 SAINT-CYPRIEN		
N° dossier :	2024-7427-MAHER				
N° planche :	2/5	Version :	0	Type :	Croquis
Origine du plan :	Cabinet de diagnostics		Bâtiment – Niveau :	RDC Dépendance

Plafond Plafond
Conduits
Présence d'amiante

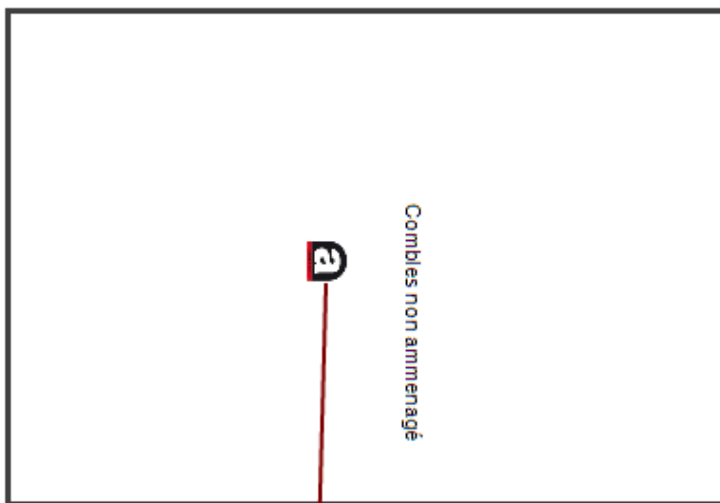
PLANCHE DE REPERAGE USUEL			
N° dossier : 2024-7427-MAHER		Adresse de l'immeuble : 6 et 8 Voie de la Vallée 24220 SAINT-CYPRIEN	
N° planche : 5/5	Version : 0	Type : Croquis	
Origine du plan : Cabinet de diagnostics		Bâtiment – Niveau :	2e étage

Plafond Plafond
Conduits
Présence d'amiante

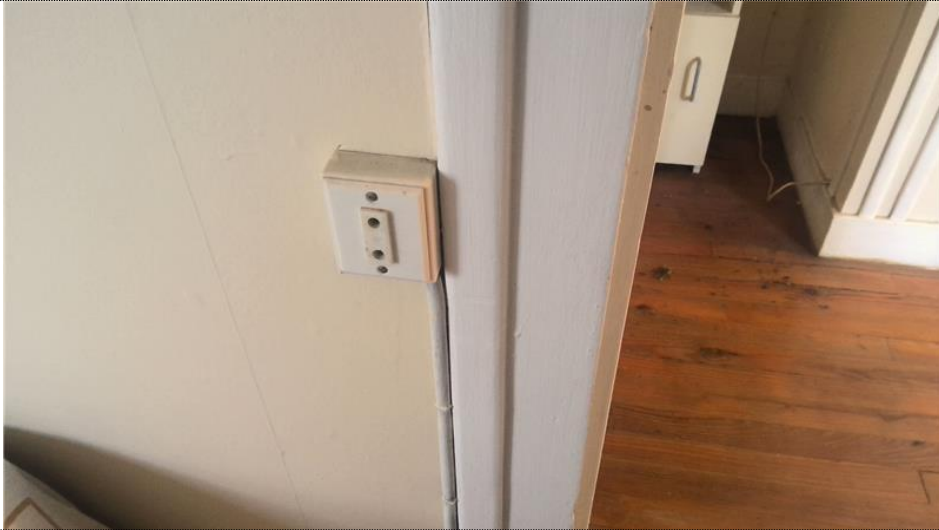
Point de contrôle N° B.3.3.6 a1)

Description : Au moins un socle de prise de courant ne comporte pas de broche de terre.

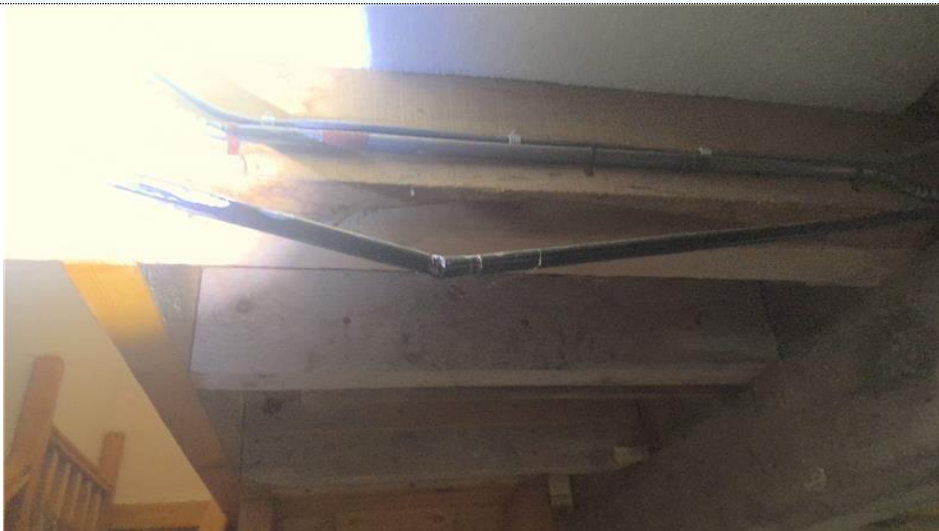
Point de contrôle N° B.3.3.7 a)

Description : Au moins un CONDUIT métalliques en montage apparent ou encastré, comportant des CONDUCTEURS, n'est pas relié à la terre.

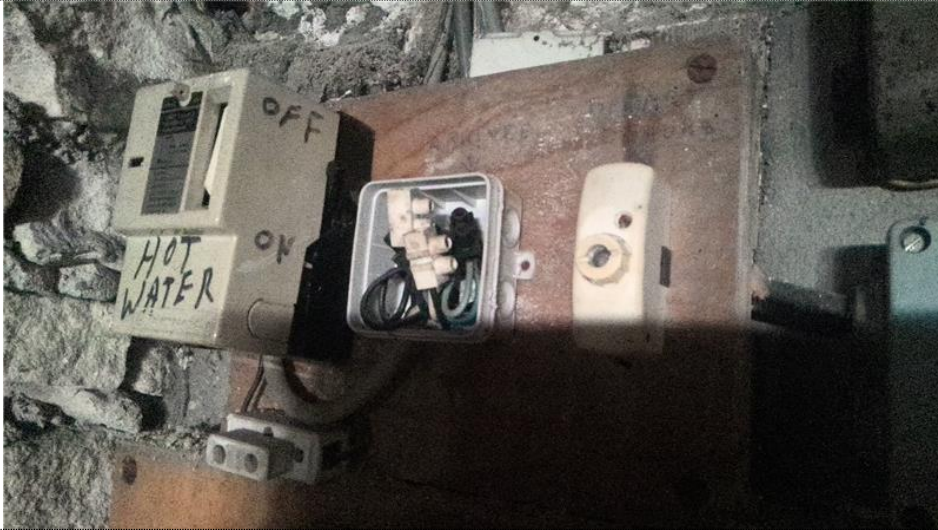
Point de contrôle N° B.7.3 a)

Description : L'ENVELOPPE d'au moins un matériel est manquante ou détériorée.

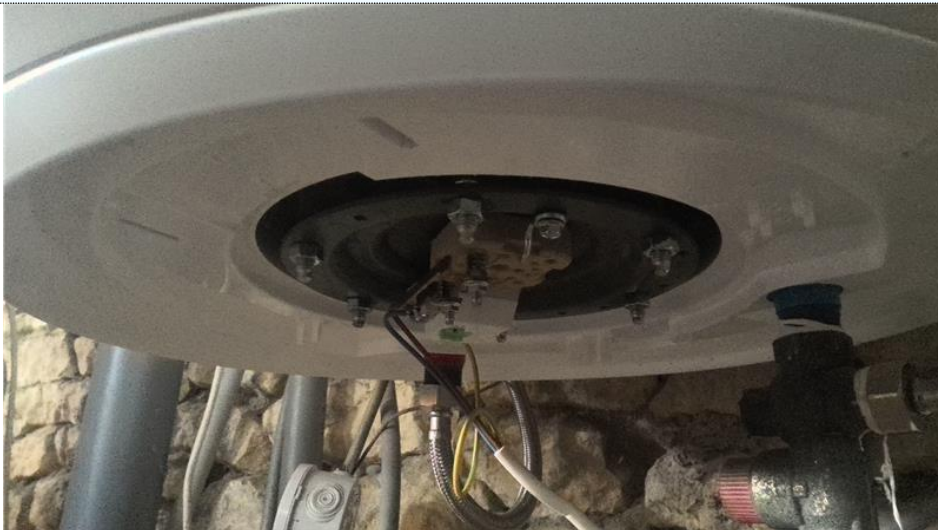
Point de contrôle N° B.7.3 a)

Description : L'ENVELOPPE d'au moins un matériel est manquante ou détériorée.

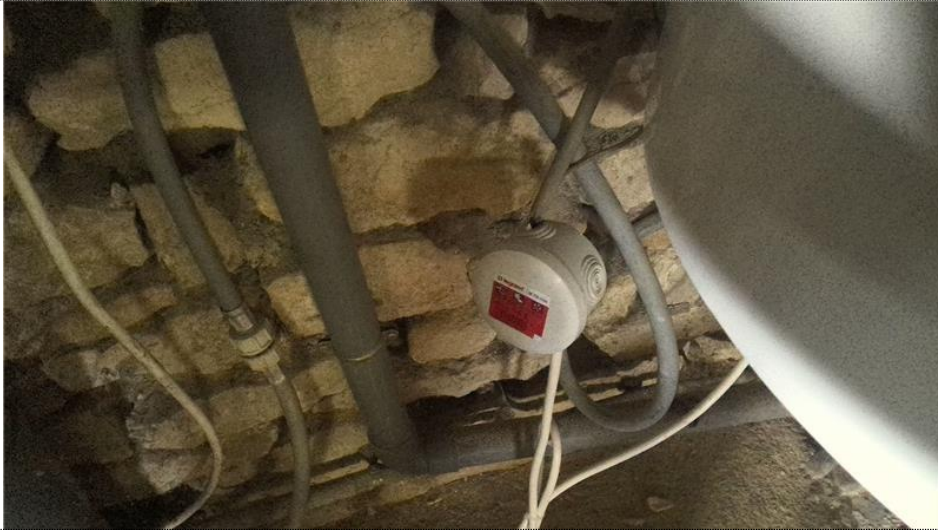
Point de contrôle N° B.7.3 a)

Description : L'ENVELOPPE d'au moins un matériel est manquante ou détériorée.

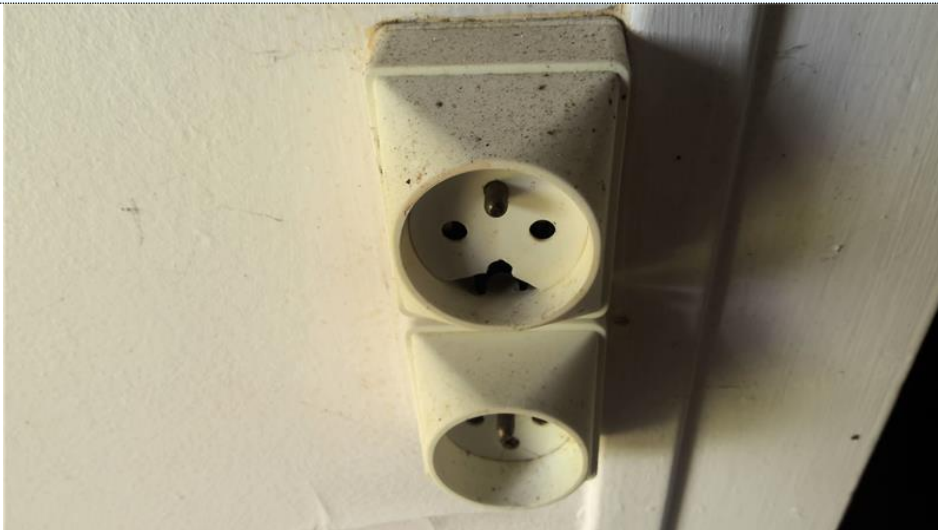
Point de contrôle N° B.7.3 a)

Description : L'ENVELOPPE d'au moins un matériel est manquante ou détériorée.

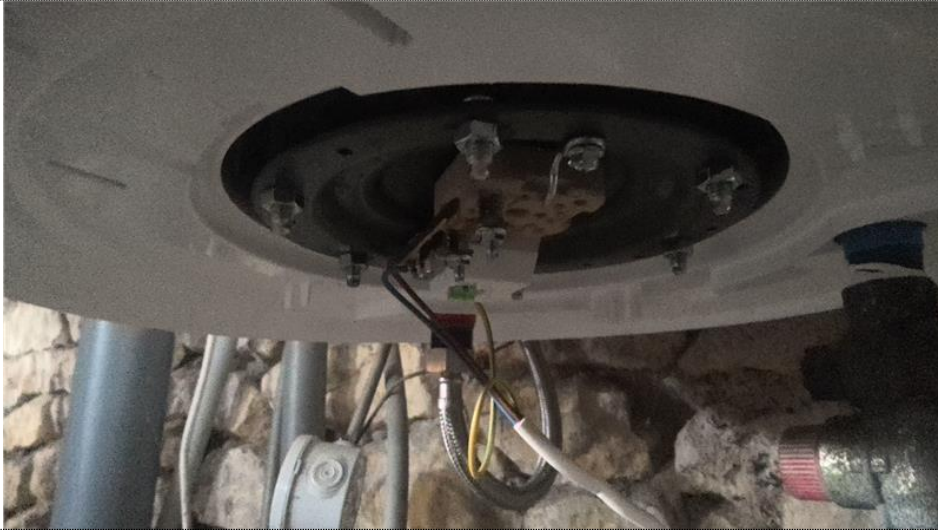
Point de contrôle N° B.7.3 c2)

Description : Au moins un CONDUCTEUR nu et/ou au moins une partie accessible est alimenté sous une tension > 25 V a.c. ou > 60 V d.c. ou est alimenté par une source autre que TBTS.

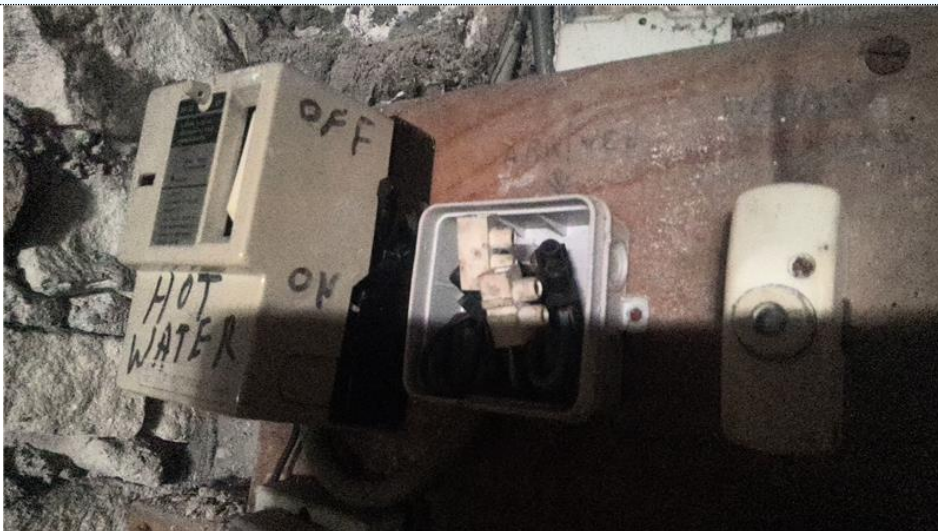
Point de contrôle N° B.7.3 d)

Description : L'installation électrique comporte au moins une CONNEXION avec une partie active nue sous tension accessible.

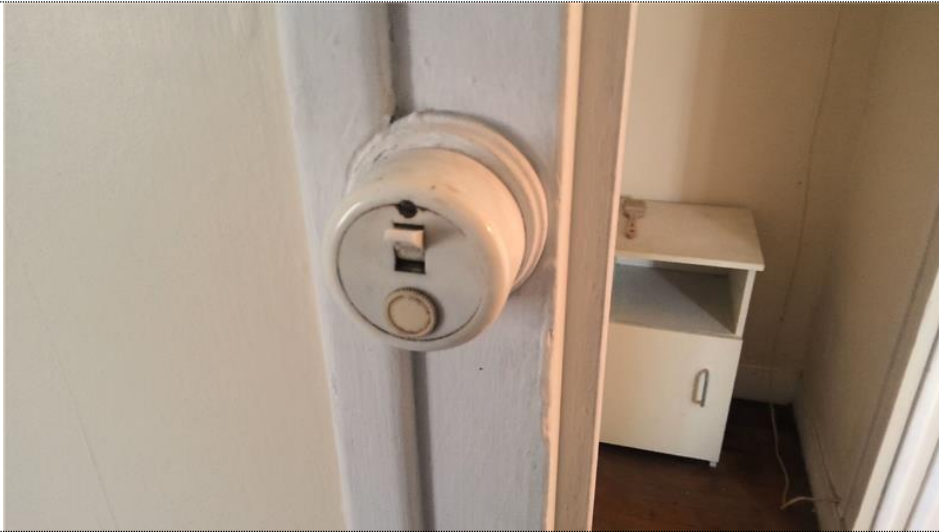
Point de contrôle N° B.8.3 a)

Description : L'installation comporte au moins un MATERIEL ELECTRIQUE vétuste.

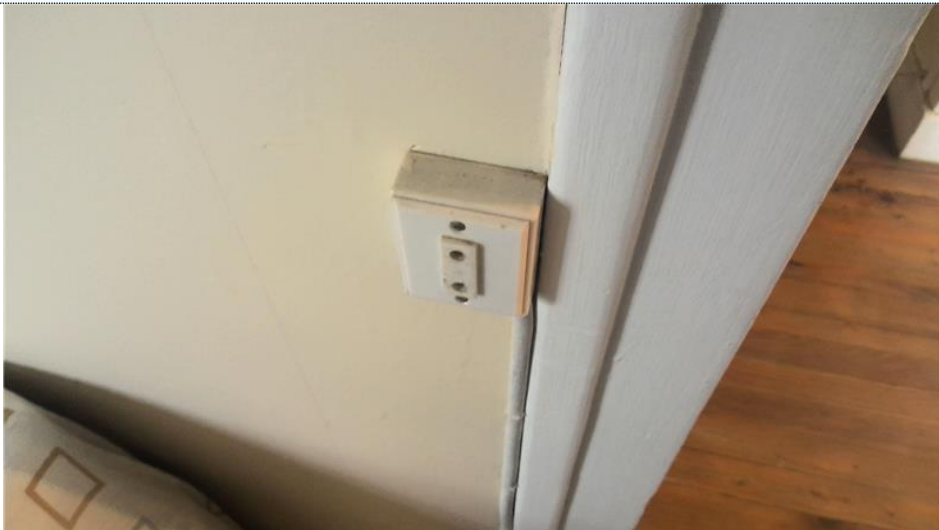
Point de contrôle N° B.8.3 a)

Description : L'installation comporte au moins un MATERIEL ELECTRIQUE vétuste.

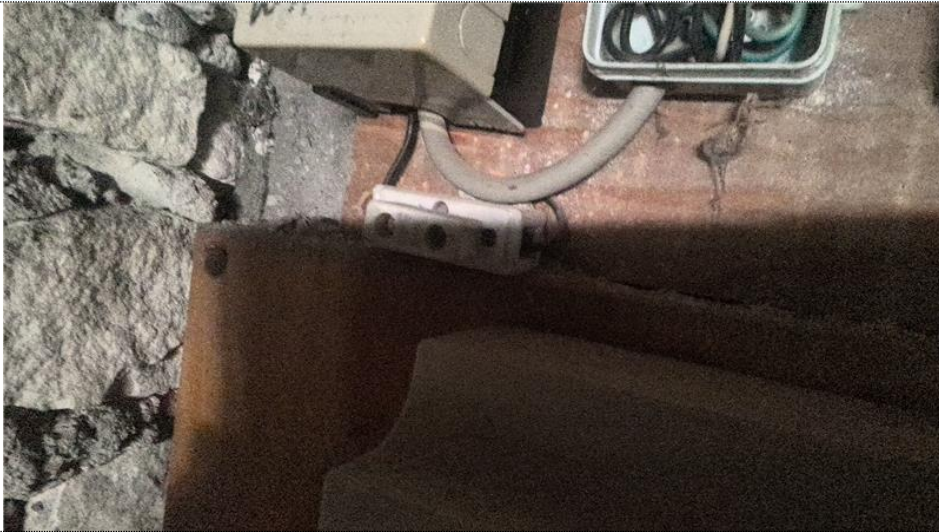
Point de contrôle N° B.8.3 a)

Description : L'installation comporte au moins un MATERIEL ELECTRIQUE vétuste.

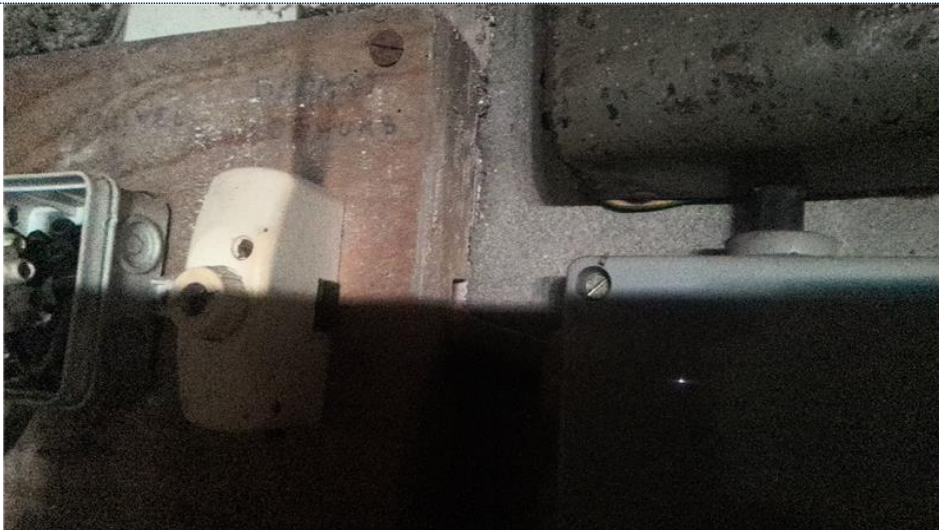
Point de contrôle N° B.8.3 a)

Description : L'installation comporte au moins un MATERIEL ELECTRIQUE vétuste.

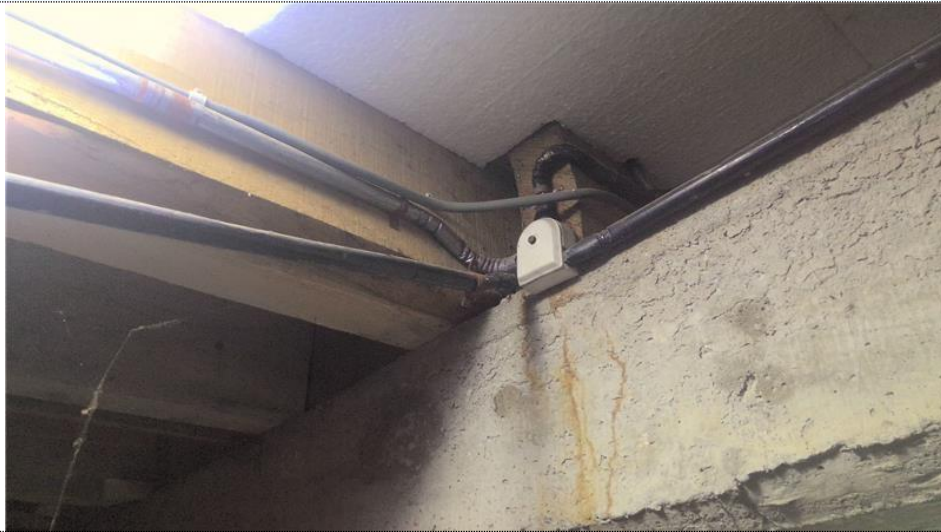
Point de contrôle N° B.8.3 a)

Description : L'installation comporte au moins un MATERIEL ELECTRIQUE vétuste.

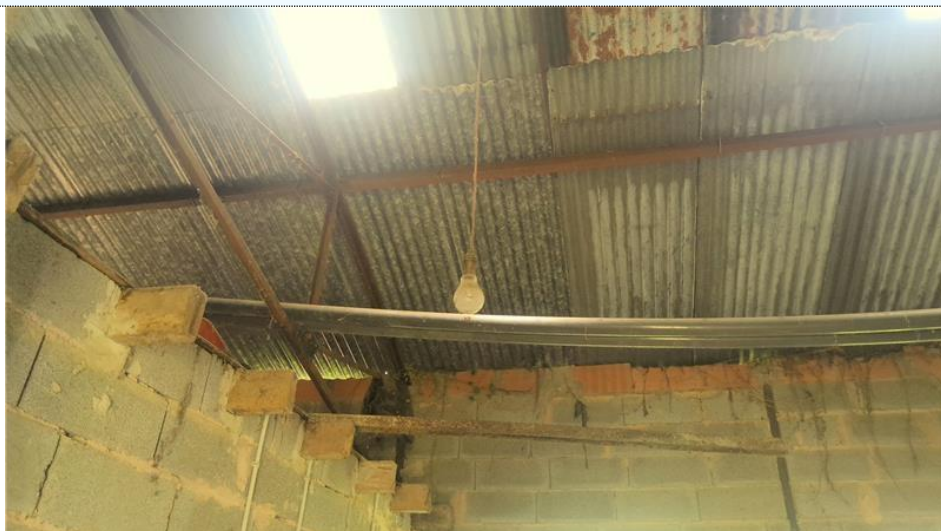
Point de contrôle N° B.8.3 b)

Description : L'installation comporte au moins un MATERIEL ELECTRIQUE inadapté à l'usage.

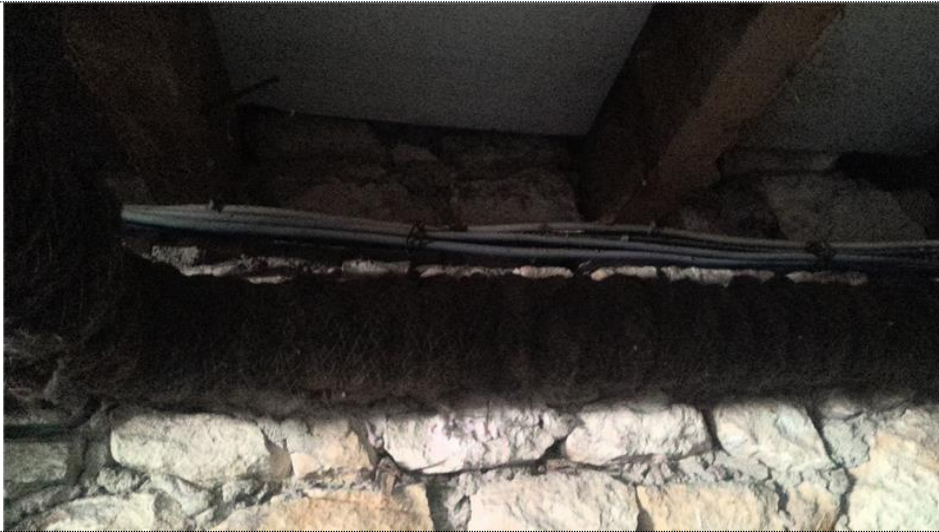
Point de contrôle N° B.8.3 e)

Description : Au moins un CONDUCTEUR isolé n'est pas placé sur toute sa longueur dans un conduit, une goulotte, une plinthe ou une huisserie, en matière isolante ou métallique, jusqu'à sa pénétration dans le MATERIEL ELECTRIQUE qu'il alimente.

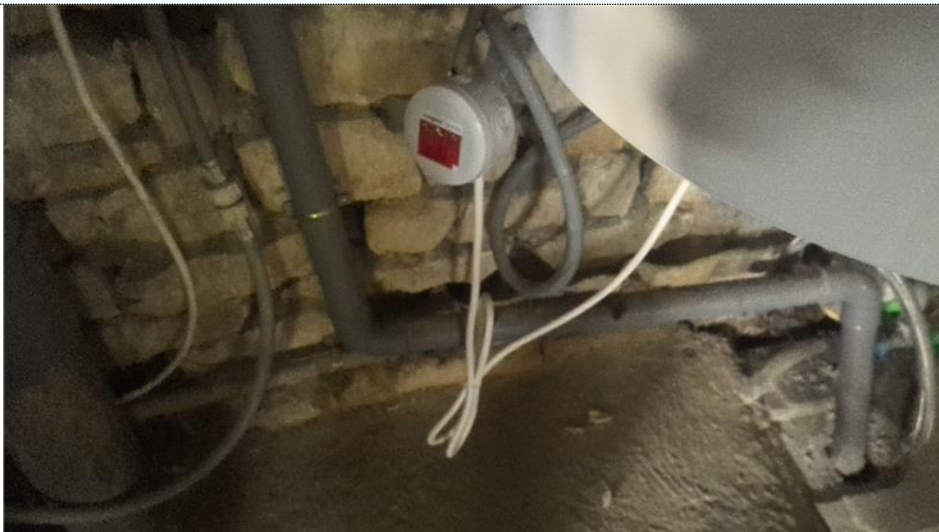
Point de contrôle N° B.8.3 e)

Description : Au moins un CONDUCTEUR isolé n'est pas placé sur toute sa longueur dans un conduit, une goulotte, une plinthe ou une huisserie, en matière isolante ou métallique, jusqu'à sa pénétration dans le MATERIEL ELECTRIQUE qu'il alimente.

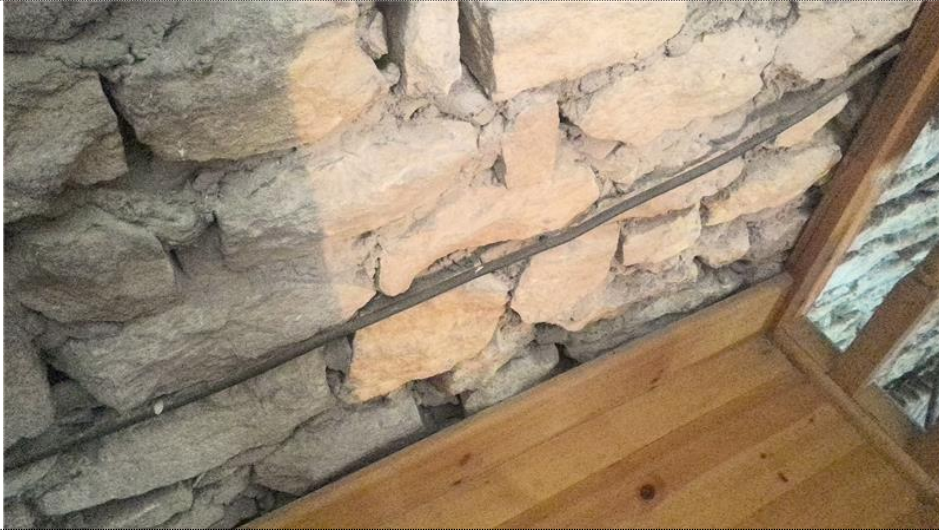
Point de contrôle N° B.8.3 e)

Description : Au moins un CONDUCTEUR isolé n'est pas placé sur toute sa longueur dans un conduit, une goulotte, une plinthe ou une huisserie, en matière isolante ou métallique, jusqu'à sa pénétration dans le MATERIEL ELECTRIQUE qu'il alimente.

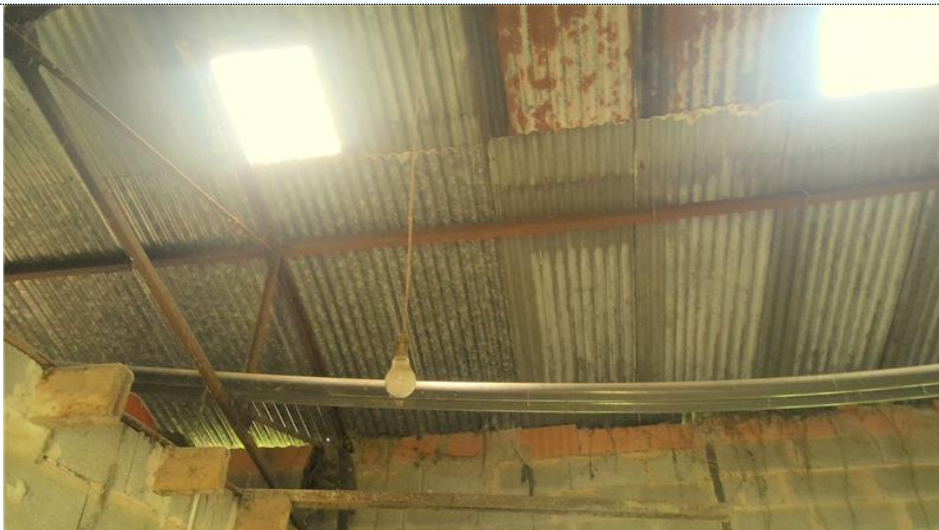
Point de contrôle N° B.8.3 e)

Description : Au moins un CONDUCTEUR isolé n'est pas placé sur toute sa longueur dans un conduit, une goulotte, une plinthe ou une huisserie, en matière isolante ou métallique, jusqu'à sa pénétration dans le MATERIEL ELECTRIQUE qu'il alimente.
