# Dossier Technique Immobilier

Numéro de dossier : ATPEZ-24-615

Désignation du ou des bâtiments
Adresse : ..... <b>451 Route Les Merilles</b> Commune : ..... <b>24220 MEYRALS</b> <b>Section cadastrale D, Parcelle(s) n° 22</b> Désignation et situation du ou des lot(s) de copropriété : <b>Ce bien ne fait pas partie d'une copropriété</b>

# Rapport de mission de repérage des matériaux et produits contenant de l'amiante pour l'établissement du constat établi à l'occasion de la vente d'un immeuble bâti (Listes A et B de l'annexe 13-9 du Code de la Santé publique)

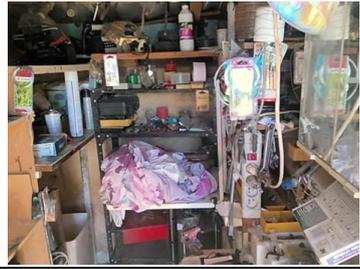
Localisation	Description	Photo
Rdc Dépendance(s) - Remise de jardin	Sol : Béton Mur : Moellons Plafond : Eléments de charpente et plaque ondulée Porte : Bois Remarque : Pièce très encombrée

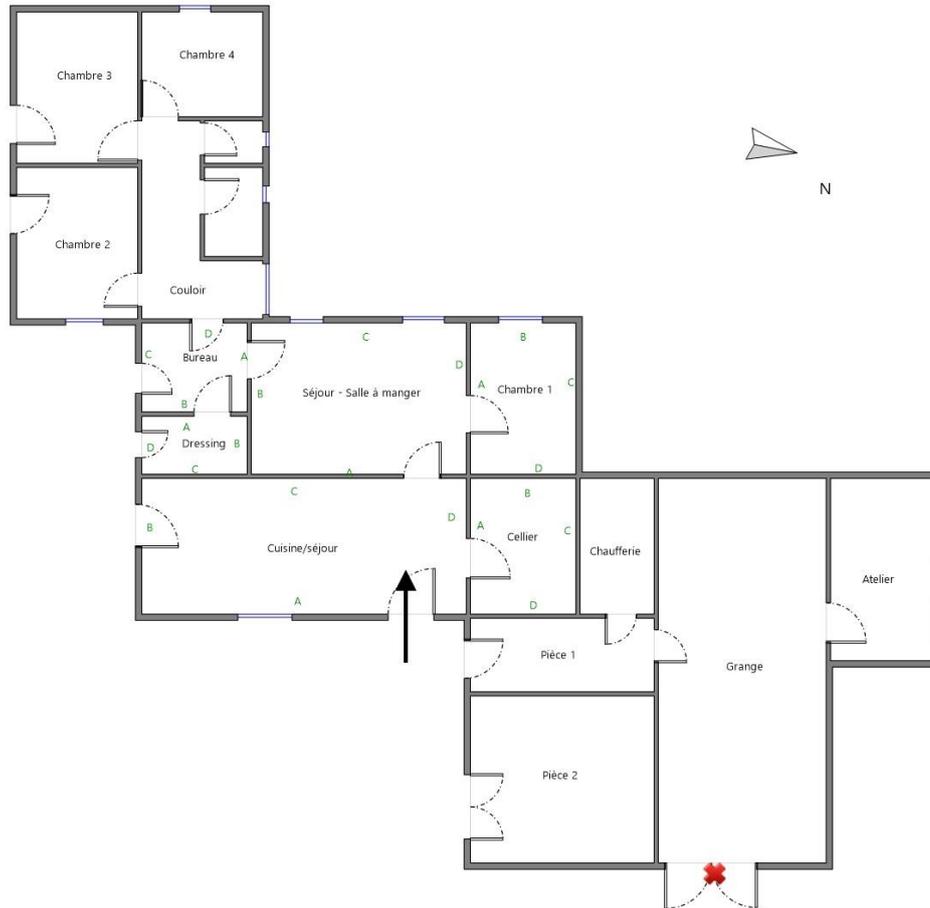
Maison d'habitation - Rez-de-chaussée

7.1 - Annexe - Schéma de repérage

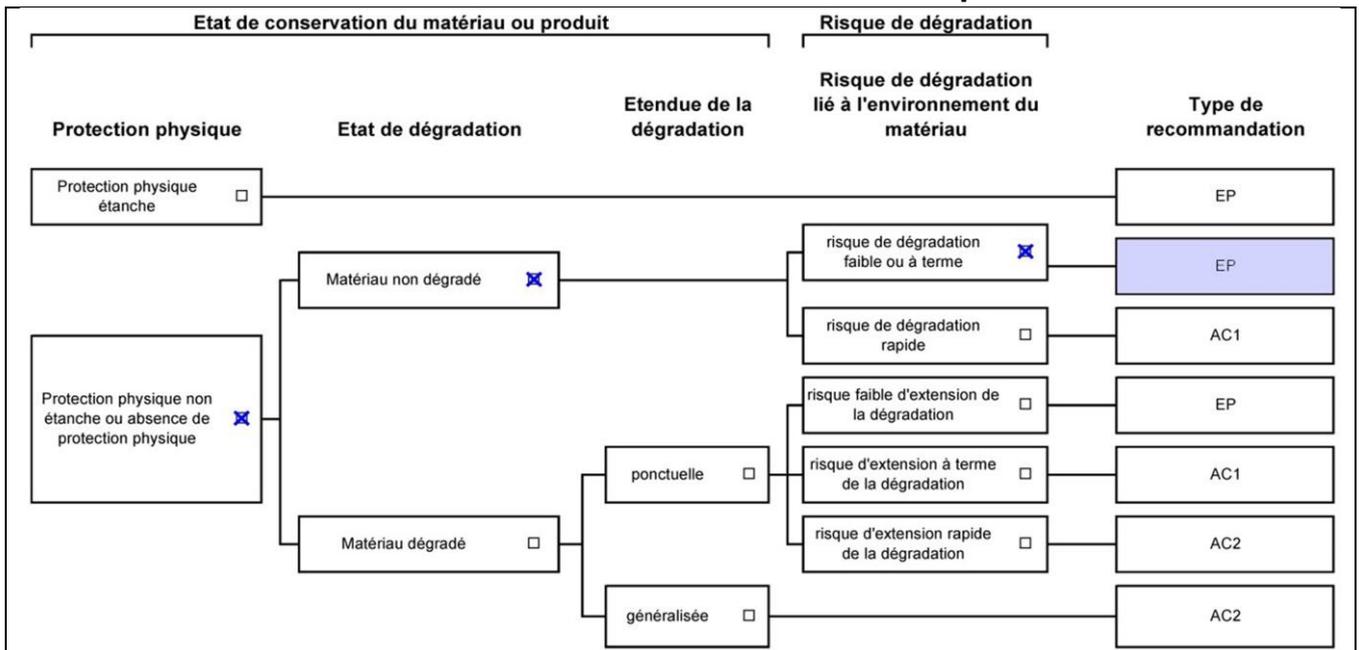
**Grilles d'évaluation de l'état de conservation des matériaux ou produit de la liste B**

Matériau : Plaques en fibres-ciment (y compris plaques « sous tuiles »)

Résultat EP : Il est recommandé de réaliser une évaluation périodique.

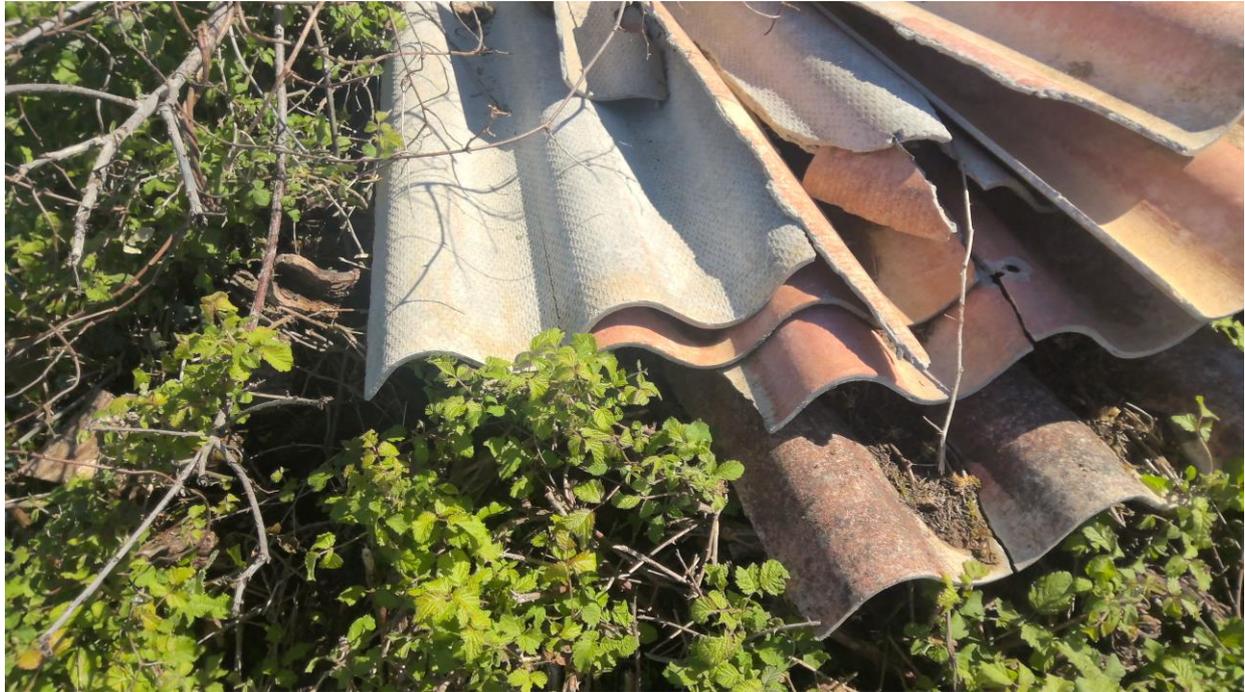
Localisation	Identifiant + Description	Justification	Etat de conservation et préconisations
Rdc Dépendance(s) - Remise de jardin	<p><u>Identifiant:</u> M002  <u>Réf. échantillon:</u> P001  <u>Description:</u> Plaques en fibres-ciment (y compris plaques « sous tuiles »)  <u>Composant de la construction:</u> 1 - Couvertures, Toitures, Terrasses et étanchéités - Plaques ondulées et planes  <u>Partie à sonder:</u> Plaques en fibres-ciment (y compris plaques « sous tuiles »)  <u>Liste selon annexe.13-9 du CSP:</u> B</p>	<p><b>En attente des résultats d'analyse</b></p>	<p>Matériau non dégradé</p> <p><b>Résultat EP**</b></p> <p><b>Préconisation :</b> Il est recommandé de réaliser une évaluation périodique.</p>

Plaques ondulées en dépôt dans le jardin

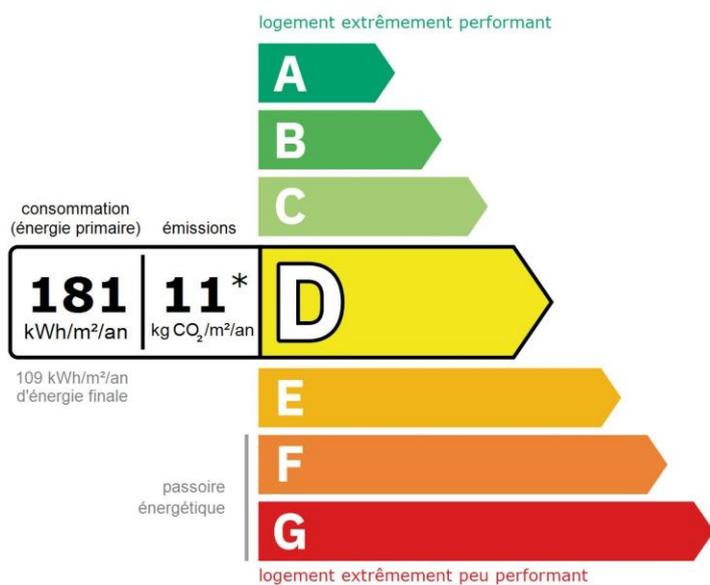
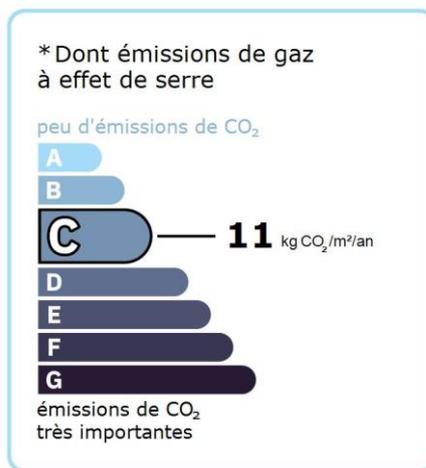
Le niveau de consommation énergétique dépend de l'isolation du logement et de la performance des équipements.  
Pour l'améliorer, voir pages 4 à 6

Ce logement émet **1 925 kg de CO<sub>2</sub> par an**, soit l'équivalent de **9 972 km parcourus en voiture**.  
Le niveau d'émissions dépend principalement des types d'énergies utilisées (bois, électricité, gaz, fioul, etc.)
