DOSSIER DE DIAGNOSTICS TECHNIQUES

Réf. : 2024-7622-DE LA VALLEE REP PAR MR
ROY ET MR LEONARD

Maison individuelle

**65 place de la Mairie
24220 CASTELS ET BÉZENAC**

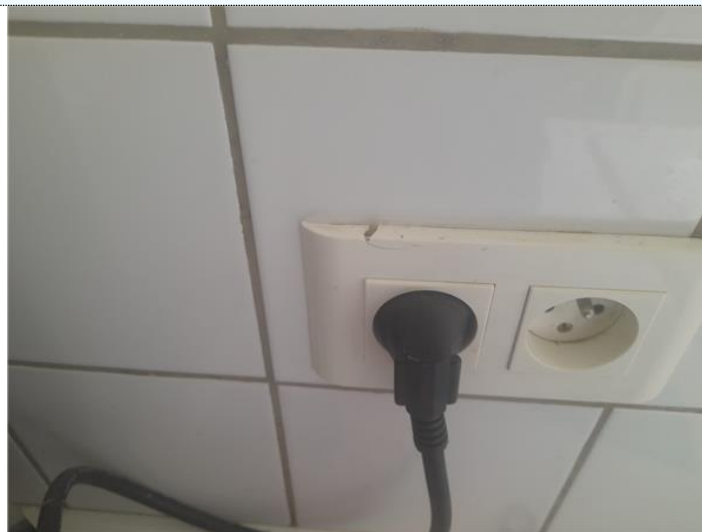
Point de contrôle N° B.7.3 a)

Description : L'ENVELOPPE d'au moins un matériel est manquante ou détériorée.

Observation(s) Prises endommagées, manque capot, luminaires mal fixés, manque des ampoules

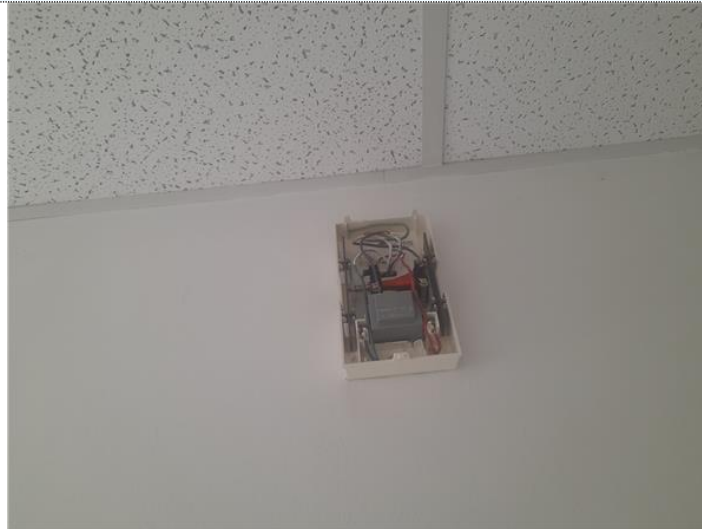
Point de contrôle N° B.7.3 a)

Description : L'ENVELOPPE d'au moins un matériel est manquante ou détériorée.

Observation(s) Prises endommagées, manque capot, luminaires mal fixés, manque des ampoules

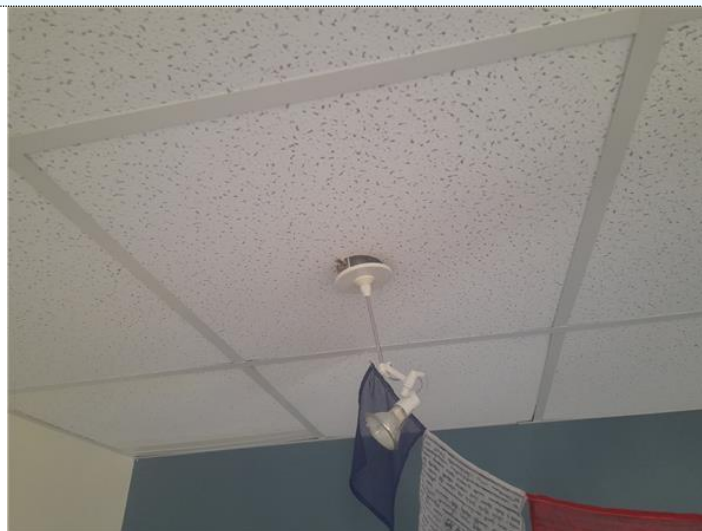
Point de contrôle N° B.7.3 a)

Description : L'ENVELOPPE d'au moins un matériel est manquante ou détériorée.

Observation(s) Prises endommagées, manque capot, luminaires mal fixés, manque des ampoules

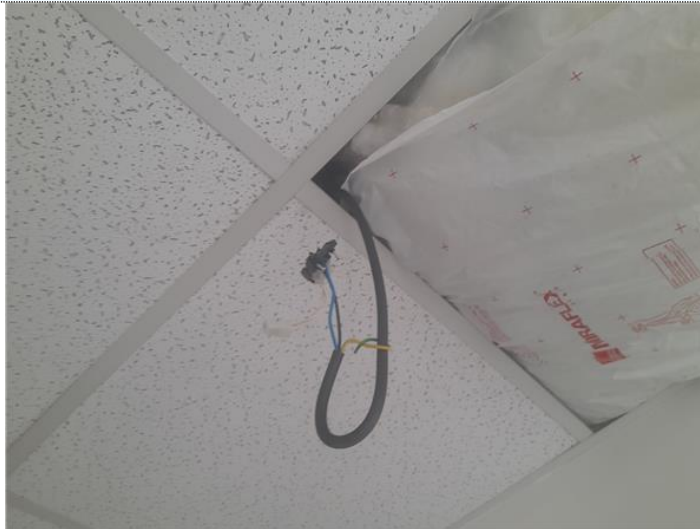
Point de contrôle N° B.7.3 d)

<u>Description :</u>	L'installation électrique comporte au moins une CONNEXION avec une partie active nue sous tension accessible.
<u>Observation(s)</u>	Dominos accessibles et non protégés
<u>Localisation :</u>

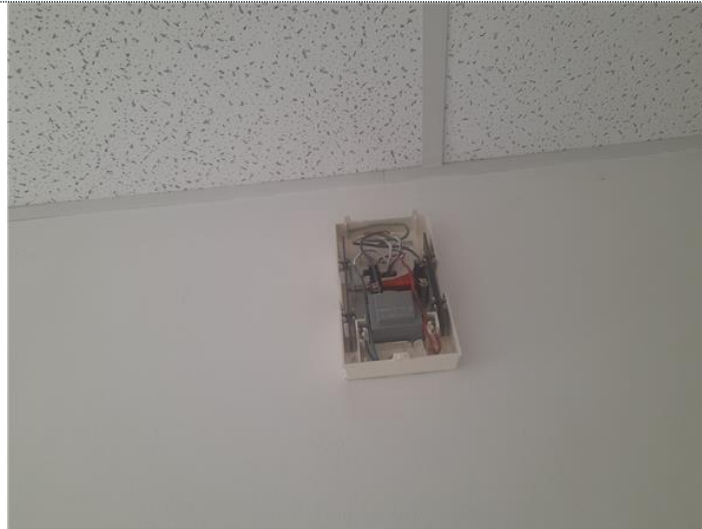
Point de contrôle N° B.7.3 e)

<u>Description :</u>	L'installation électrique comporte au moins un dispositif de protection avec une partie active nue sous tension accessible.
<u>Observation(s)</u>	Conducteurs non protégés
<u>Localisation :</u>

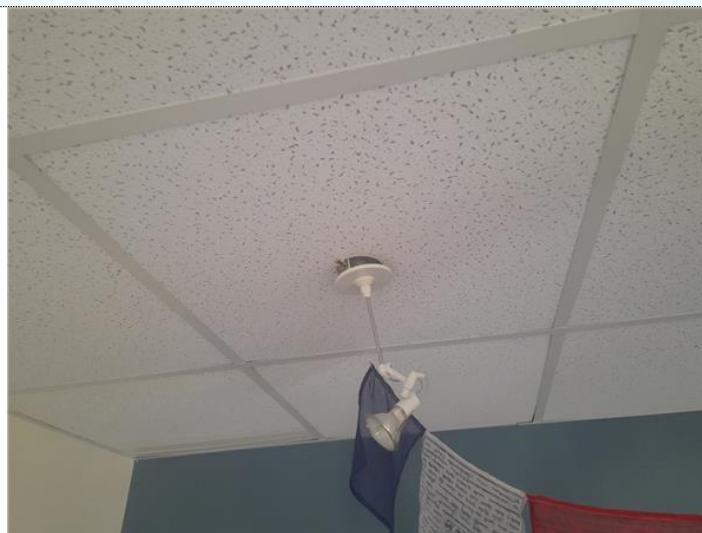
Point de contrôle N° B.7.3 e)

<u>Description :</u>	L'installation électrique comporte au moins un dispositif de protection avec une partie active nue sous tension accessible.
<u>Observation(s)</u>	Conducteurs non protégés
<u>Localisation :</u>
