DOSSIER DE DIAGNOSTICS TECHNIQUES

Référence : 2023-4191-HERBECQ

Maison individuelle

**16 rue Sainte Sabine
24220 CASTELS ET BÉZENAC**

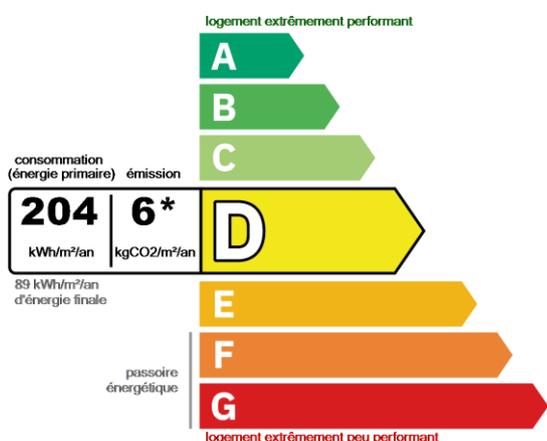
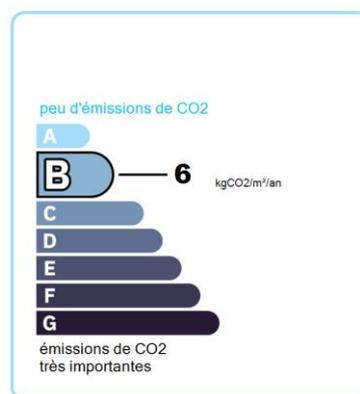
Performance énergétique

Le niveau de consommation énergétique dépend de l'isolation du logement et de la performance des équipements. Pour l'améliorer, voir pages 5 à 6

Ce logement émet 1080 kg de CO₂ par an, soit l'équivalent de 5596 km parcourus en voiture. Le niveau d'émissions dépend principalement des types d'énergies utilisées (bois, électricité, gaz, fioul, etc.)

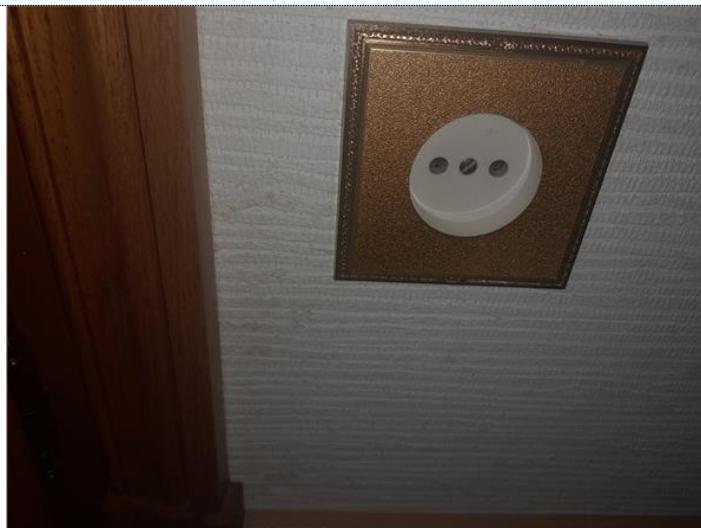
Point de contrôle N° B.3.3.6 a1)

Description : Au moins un socle de prise de courant ne comporte pas de broche de terre.

Observation(s) : (Anomalie compensée par le point de contrôle B.3.3.6.1)

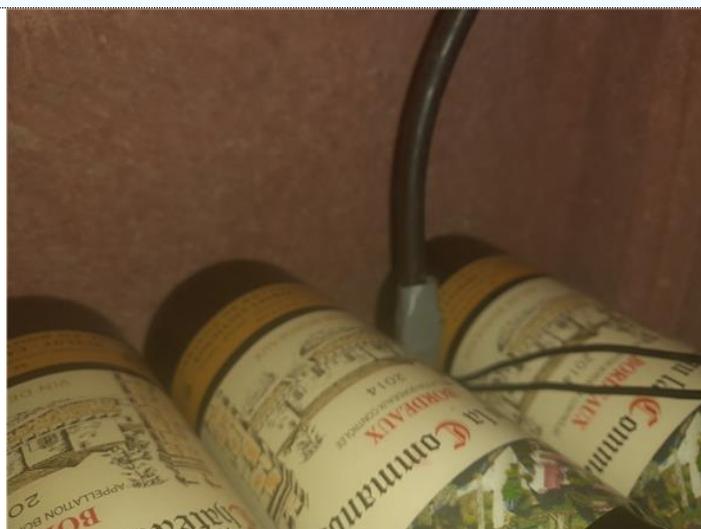
Point de contrôle N° B.7.3 d)

Description : L'installation électrique comporte au moins une CONNEXION avec une partie active nue sous tension accessible.

Observation(s) : Dominos accessibles et non protégés, le scotch n'est pas une protection

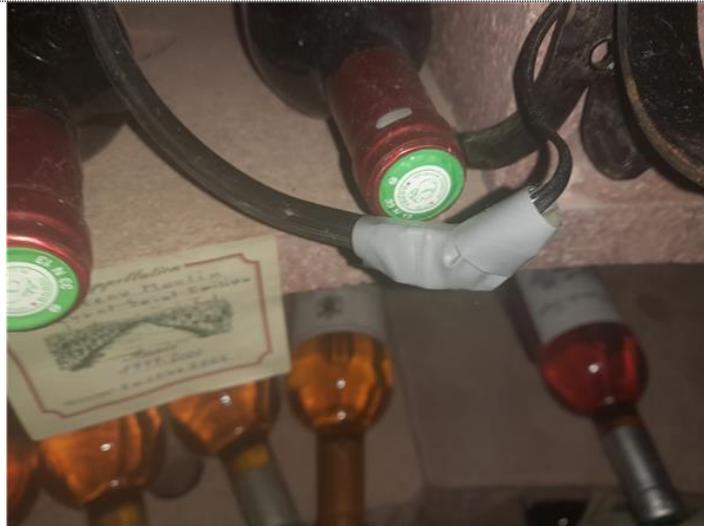
Point de contrôle N° B.7.3 d)

| <u>Description :</u> | L'installation électrique comporte au moins une CONNEXION avec une partie active nue sous tension accessible. |
| <u>Observation(s)</u> | Dominos accessibles et non protégés, le scotch n'est pas une protection |
