ÉTAT RELATIF A LA PRESENCE DE TERMITES DANS LE BATIMENT

Arrêté du 29 mars 2007, modifié par l'arrêté du 07 mars 2012, définissant le modèle et la méthode de réalisation de l'état du bâtiment relatif à la présence de termites

ETABLI LE MERCREDI 11 MAI 2022

ADRESSE DES LOCAUX VISITES	
<p>MAISON 181 RUE DE CONTY 24220 COUX ET BIGAROQUE MOUZENS (MOUZENS)</p>

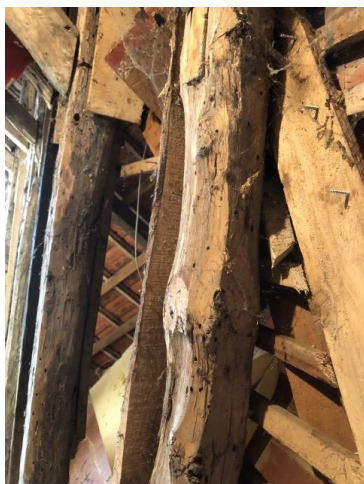
INS002

Maison - Logement / Grenier

Charpente

Insectes à Larves Xylophages (ILX) (présence d'indice)

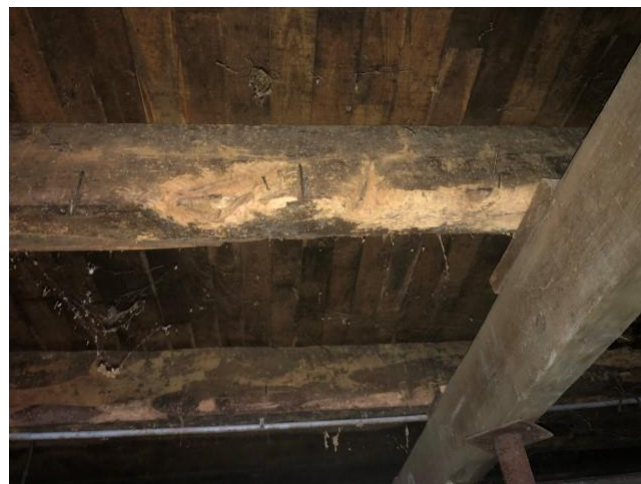
INS003

Niveau	Parties d'Immeuble bâties et non bâties visitées (1)	Ouvrages Parties d'ouvrages et éléments à examiner (2)	Résultat du diagnostic d'infestation (3) et constatations
-1	Logement / Cave	Poutre maitresse	Indices d'infestation d'autres agents de dégradation biologique du bois (Insectes à Larves Xylophages (ILX))
1	Logement / Grenier	Charpente	Indices d'infestation d'autres agents de dégradation biologique du bois (Insectes à Larves Xylophages (ILX))

Maison - Logement / Cave

Poutre maitresse

Insectes à Larves Xylophages (ILX) (présence d'indice)
