# Dossier Technique Immobilier

Numéro de dossier : 23A\_04232  
Date du repérage : 06/04/2023

# Résumé de l'expertise n° 23A\_04232

## Rapport de mission de repérage des matériaux et produits contenant de l'amiante pour l'établissement du constat établi à l'occasion de la vente d'un immeuble bâti (listes A et B de l'annexe 13-9 du Code de la Santé publique)

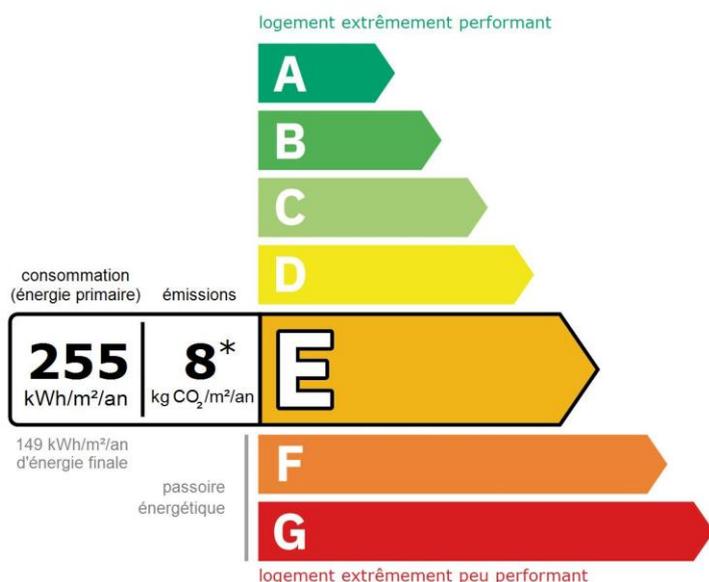
## Performance énergétique et climatique

Le niveau de consommation énergétique dépend de l'isolation du logement et de la performance des équipements. Pour l'améliorer, voir pages 4 à 6

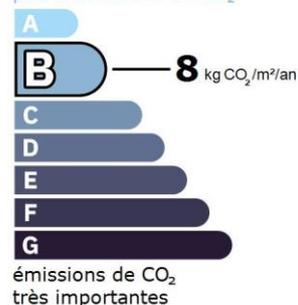
Ce logement émet 742 kg de CO<sub>2</sub> par an, soit l'équivalent de 3 844 km parcourus en voiture.

Le niveau d'émissions dépend principalement des types d'énergies utilisées (bois, électricité, gaz, fioul, etc.)
