DOSSIER DE DIAGNOSTIC TECHNIQUE

ETABLI LE MERCREDI 6 SEPTEMBRE 2023

PROPRIETAIRE	ADRESSE DES LOCAUX VISITES
M. et Mme LECADRE Jean Francois 311 chemin du Cuvier - Lascaze Basse 24250 DAGLAN	MAISON 311 CHEMIN DU CUVIER - LASCAZE BASSE 24250 DAGLAN

REF DOSSIER : ATEZ-23-1768

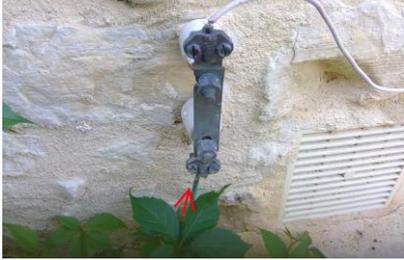
N° Article (1)	Libellé des anomalies	Mesure compensatoire correctement mise en œuvre	
		Article (2)	Libellé (3)
B3.3.02b	La section du conducteur de terre est insuffisante. <i>La section du conducteur de terre en cuivre isolé ne doit pas être inférieure à 16mm²</i>

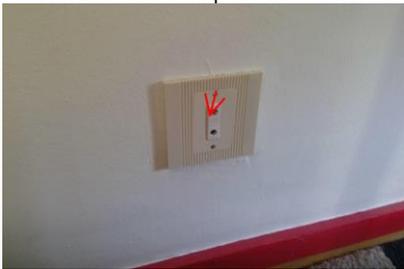
B3.3.06a1	Au moins un socle de prise de courant ne comporte pas de broche de terre.

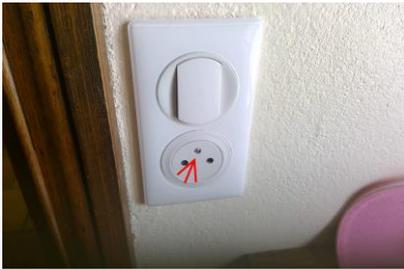
B3.3.06a2	Au moins un socle de prise de courant comporte une broche de terre non reliée à la terre.

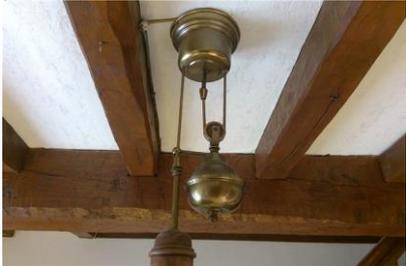
N° Article (1)	Libellé des anomalies	Mesure compensatoire correctement mise en œuvre	
		Article (2)	Libellé (3)
B3.3.06a3	<p>Au moins un CIRCUIT (n'alimentant pas des socles de prises de courant) n'est pas relié à la terre.</p>

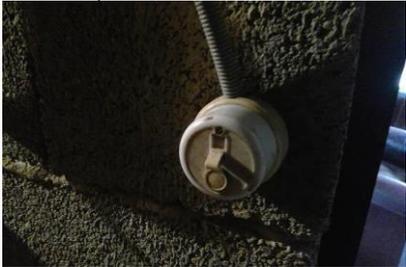
N° Article (1)	Libellé des anomalies	Mesure compensatoire correctement mise en œuvre	
		Article (2)	Libellé (3)
B4.3b	<p>Le type d'au moins un FUSIBLE ou un DISJONCTEUR n'est plus autorisé (fusible à tabatière, à broches rechargeables, COUPE-CIRCUIT A FUSIBLE de type industriel, DISJONCTEUR réglable en courant protégeant des CIRCUITS terminaux).</p>

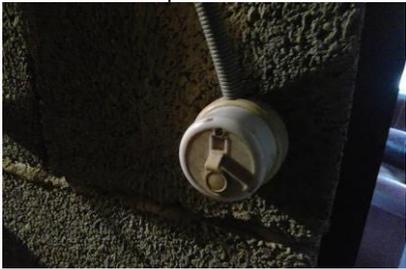
N° Article (1)	Libellé des anomalies	Mesure compensatoire correctement mise en œuvre	
		Article (2)	Libellé (3)
B8.3a	<p>L'installation comporte au moins un MATERIEL ELECTRIQUE vétuste.</p>

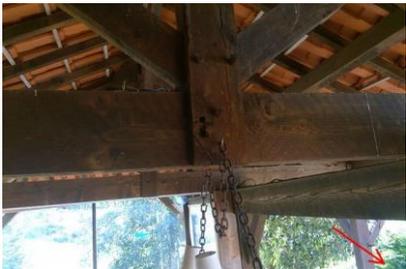
B8.3e	<p>Au moins un CONDUCTEUR isolé n'est pas placé sur toute sa longueur dans un conduit, une goulotte, une plinthe ou une huisserie, en matière isolante ou métallique, jusqu'à sa pénétration dans le MATERIEL ELECTRIQUE qu'il alimente.</p>

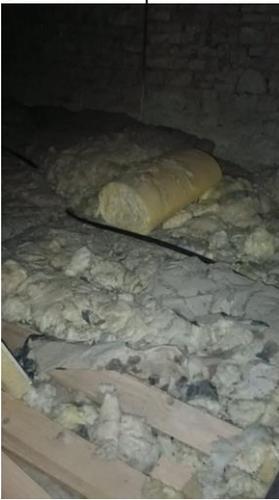
Niveau	Zone	Pièce	Observations
2	Habitation	Grenier	<p>Contrôle limité par l'encombrement et l'accessibilité (laine de verre sur solives)</p>

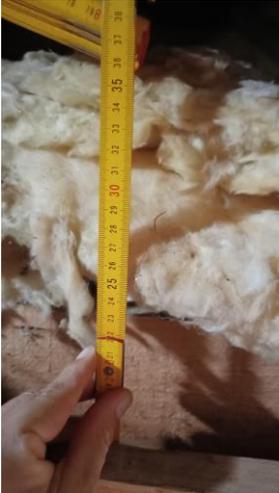
2	Habitation	Comble	<p>observation faite depuis la trappe, le déplacement dans les combles est dangereux (laine de verre)</p>

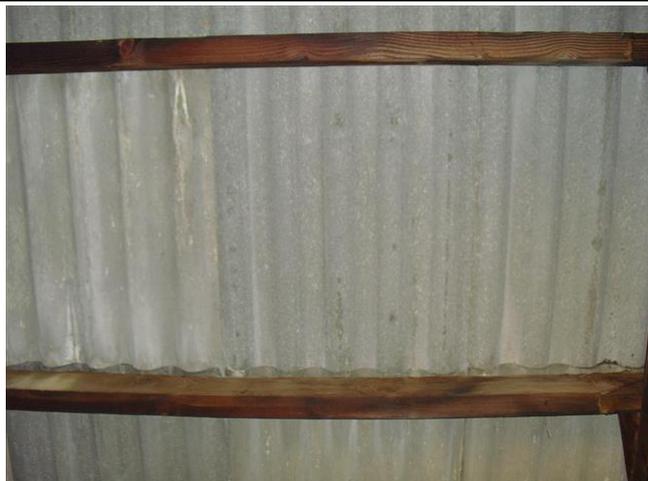
029 : Plaques ondulées
Annexes/Garage
Annexes/Garage (niv:0)

Type de recommandation	Conclusion en application des dispositions de l'article R. 1334-27
EP	Faire réaliser une évaluation périodique de l'état de conservation du Matériau ou produit

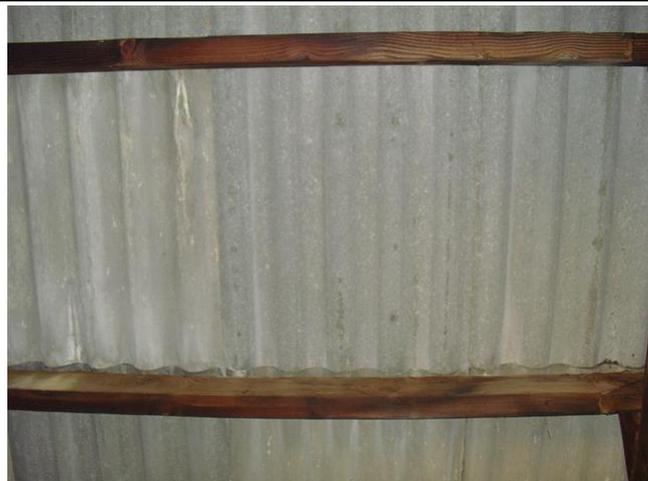
030 : Plaques ondulées
Annexes/Buanderie
Annexes/Buanderie (niv:0)

Type de recommandation	Conclusion en application des dispositions de l'article R. 1334-27
EP	Faire réaliser une évaluation périodique de l'état de conservation du Matériau ou produit

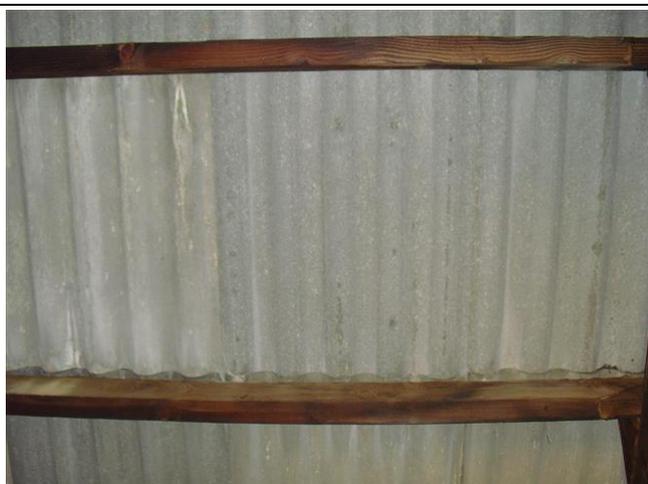
031 : Plaques ondulées
Annexes/Atelier
Annexes/Atelier (niv:0)

Type de recommandation	Conclusion en application des dispositions de l'article R. 1334-27
EP	Faire réaliser une évaluation périodique de l'état de conservation du Matériau ou produit

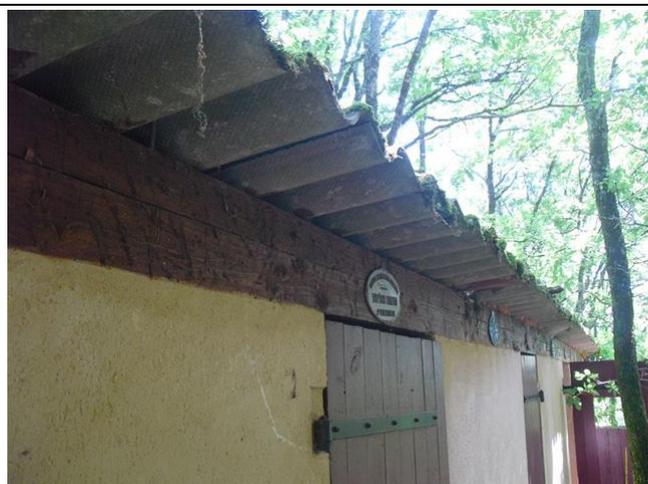
035 : Plaques ondulées
Gîte/Ecuries
Gîte/Ecuries (niv:0)

Type de recommandation	Conclusion en application des dispositions de l'article R. 1334-27
EP	Faire réaliser une évaluation périodique de l'état de conservation du Matériau ou produit

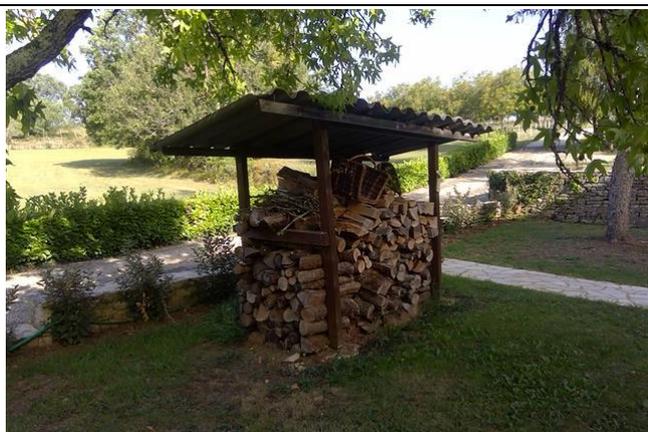
036 : Plaques ondulées
Annexes/Abri bois
Annexes/Abri bois (niv:0)

Type de recommandation	Conclusion en application des dispositions de l'article R. 1334-27
EP	Faire réaliser une évaluation périodique de l'état de conservation du Matériau ou produit

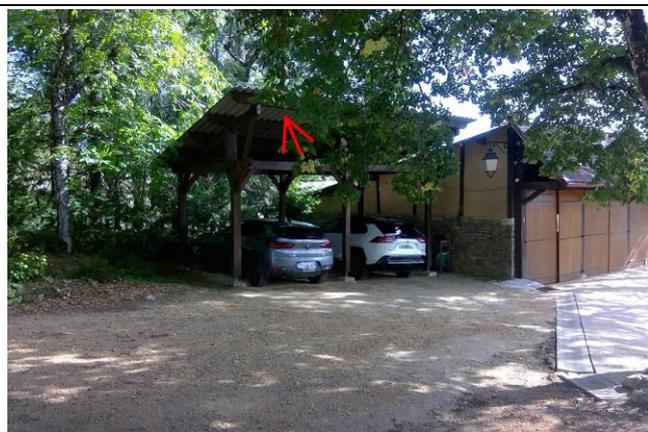
037 : Plaques ondulées
Annexes/Abri voiture
Annexes/Abri voiture (niv:0)

Type de recommandation	Conclusion en application des dispositions de l'article R. 1334-27
EP	Faire réaliser une évaluation périodique de l'état de conservation du Matériau ou produit
