# DOSSIER DE DIAGNOSTIC TECHNIQUE

PROPRIETAIRE	ADRESSE DES LOCAUX VISITES
Mme LESPINASSE Chantal Saint-Martin 24250 DAGLAN	ENSEMBLE 3 LOGEMENTS SAINT MARTIN 24250 DAGLAN

REF DOSSIER : ATEZ-20-2398

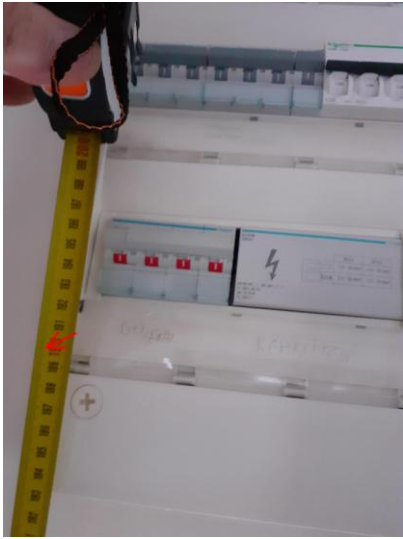
### N° Fiche : B1 Appareil général de commande et de protection

N° Article (1)	Libellé des anomalies	Mesure compensatoire correctement mise en œuvre	
		Article (2)	Libellé (3)
B1.3g	<p>Le dispositif assurant la coupure d'urgence est placé à plus de 1,80 m du sol fini et n'est pas accessible au moyen de marches ou d'une estrade.  <i>L'appareil général de commande et de protection est placé à plus de 1.8m sans marche ou estrade.</i></p>

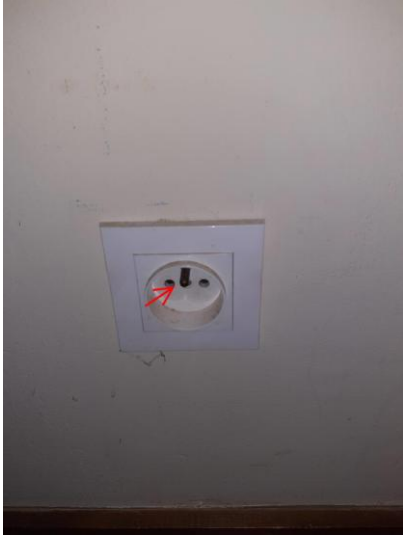
### N° Fiche : B3 Prise de terre et installation de mise à la terre

N° Article (1)	Libellé des anomalies	Mesure compensatoire correctement mise en œuvre	
		Article (2)	Libellé (3)
B3.3.01d	<p>La valeur de la résistance de la prise de terre n'est pas adaptée au courant différentiel résiduel (sensibilité) du ou des dispositifs différentiels protégeant l'ensemble de l'installation électrique.  <i>Pour un différentiel dont la sensibilité est à 500 mA, la valeur maximale admissible de la résistance de terre est de 100 Ohms</i></p>

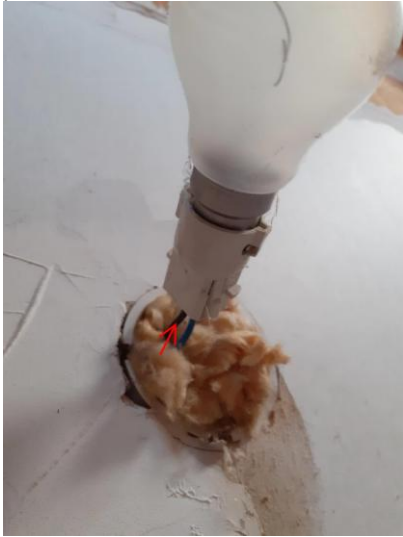
N° Article (1)	Libellé des anomalies	Mesure compensatoire correctement mise en œuvre	
		Article (2)	Libellé (3)
B3.3.06a2	<p>Au moins un socle de prise de courant comporte une broche de terre non reliée à la terre.</p>

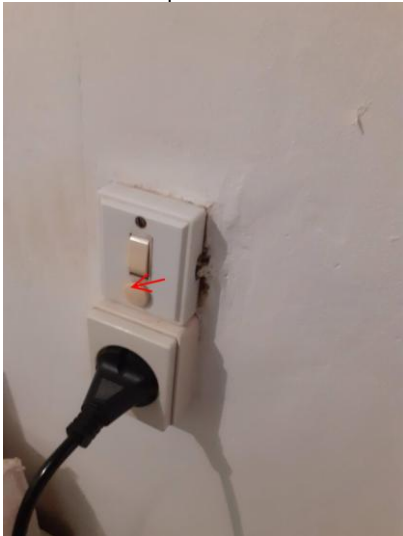
**N° Fiche : B7 Matériels présentant des risques de contact direct avec des éléments sous tension**

N° Article (1)	Libellé des anomalies	Mesure compensatoire correctement mise en œuvre	
		Article (2)	Libellé (3)
B7.3d	<p>L'installation électrique comporte au moins une CONNEXION avec une partie active nue sous tension accessible. (<i>Chambre</i>)</p>

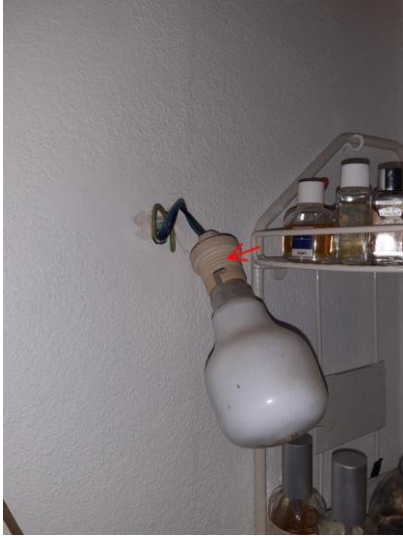
N° Article (1)	Libellé des anomalies	Mesure compensatoire correctement mise en œuvre	
		Article (2)	Libellé (3)
B8.3a	<p>L'installation comporte au moins un MATERIEL ELECTRIQUE vétuste.</p>
