DOSSIER DE DIAGNOSTICS TECHNIQUES

Référence : LE CORPS DE GARDE 8576 21.02.23

Bien :	Appartement
Adresse :	Bâtiment 5 rue des Armes 24200 SARLAT-LA-CANÉDA
Numéro de lot :	Sans objet
Référence Cadastre :	NC

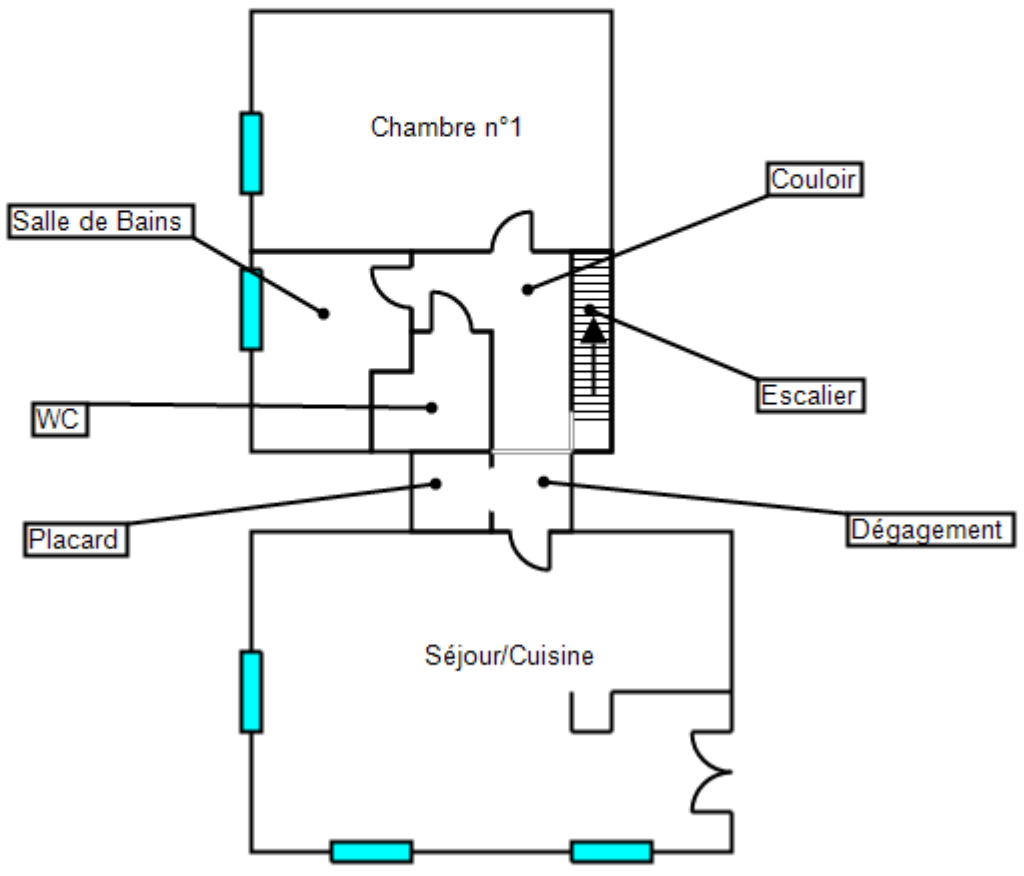
1er

PLANCHE DE REPERAGE USUEL			Adresse de l'immeuble :	Bâtiment 5 rue des Armes 24200 SARLAT-LA-CANÉDA
N° dossier :	LE CORPS DE GARDE 8576 21.02.23			
N° planche :	1/2	Version : 0	Type : Croquis	
Origine du plan :	EX'IM		Bâtiment – Niveau :	Croquis N°1

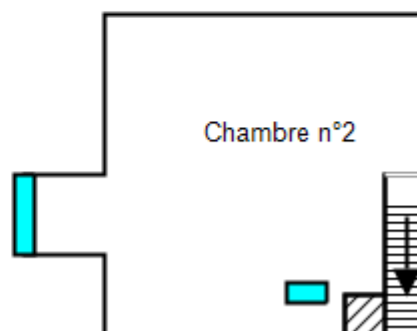
2ème

PLANCHE DE REPERAGE USUEL				Adresse de l'immeuble :	Bâtiment 5 rue des Armes 24200 SARTLAT-LA-CANÉDA
N° dossier :	LE CORPS DE GARDE 8576 21.02.23				
N° planche :	2/2	Version :	0	Type :	Croquis
Origine du plan :	EX'IM			Bâtiment – Niveau :	Croquis N°2

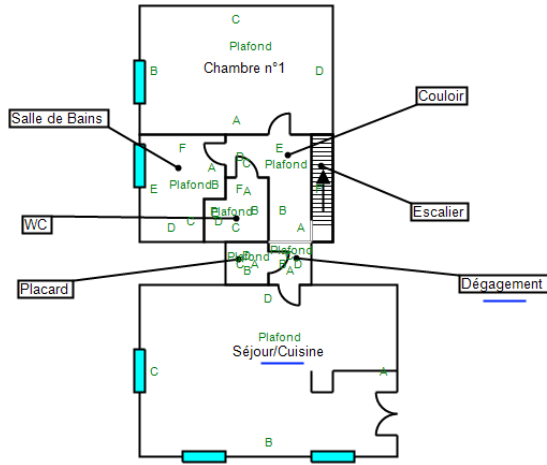
Local où des mesures positives en plomb ont été détectées sur des revêtements non dégradés.

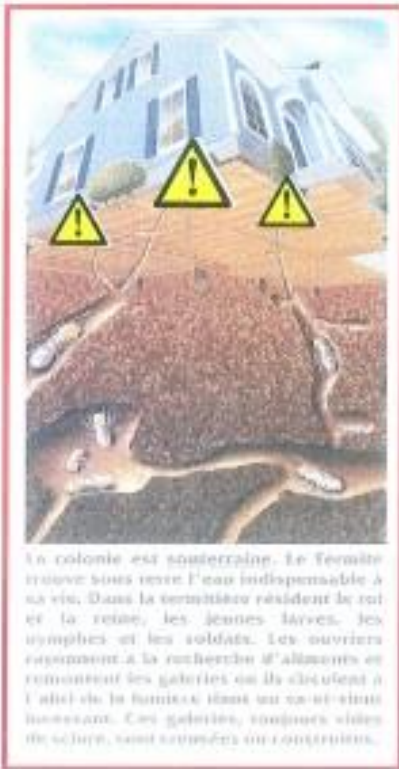
La colonie est souterraine. Le termitier trouve sous terre l'eau indispensable à sa vie. Dans la termitière résident le roi et la reine, les jeunes larves, les nymphes et les soldats. Les ouvriers travaillent à la recherche d'aliments et remontent les galeries ou ils circulent à l'abri de la fumée issue du combustible nécessaire. Ces galeries, toujours vides de sciure, sont construites en carton.
