Dossier Technique Immobilier

Numéro de dossier : 22A_03970-2
Date du repérage : 30/05/2022

Diagnostic de Performance Energétique

Adresse : **17 rue des consuls
24250 DOMME**

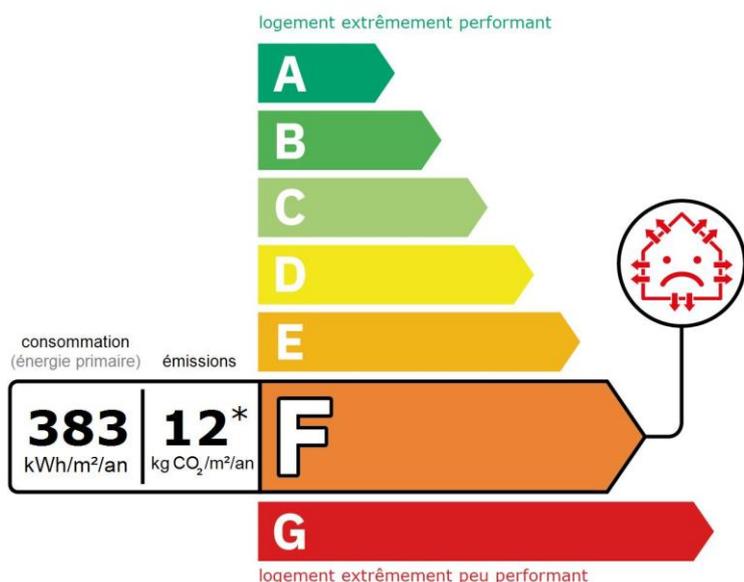
Performance énergétique et climatique

Le niveau de consommation énergétique dépend de l'isolation du logement et de la performance des équipements. Pour l'améliorer, voir pages 4 à 6

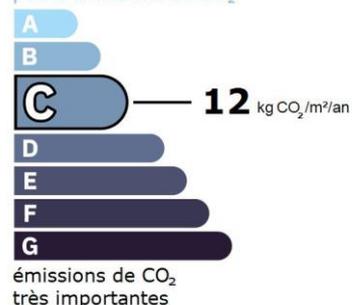
* Dont émissions de gaz à effet de serre

Ce logement émet **1 304 kg de CO₂ par an**, soit l'équivalent de **6 756 km parcourus en voiture**.
Le niveau d'émissions dépend principalement des types d'énergies utilisées (bois, électricité, gaz, fioul, etc.)
