Dossier Technique Immobilier

Numéro de dossier : 24A_04526
Date du repérage : 04/04/2024

Adresse : **9 rue Barry**

Commune : **24200 SABLAT LA CANEDA**

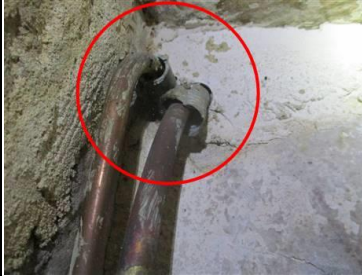
Points de contrôle ⁽³⁾ (selon la norme)	Anomalies observées (A1 ⁽⁴⁾ , A2 ⁽⁵⁾ , DGI ⁽⁶⁾ , 32c ⁽⁷⁾)	Libellé des anomalies et recommandations	Photos
C.2 - L'espace Tuyauteries fixes - Espace annulaire	A2	5 : l'espace annulaire de la canalisation gaz à la pénétration dans le logement est obturé. Si oui, il est obturé. (Nota: ce libellé comporte une erreur et sera prochainement corrigé par l'AFNOR pour être remplacé par "l'espace annulaire de la canalisation gaz à la pénétration dans le logement n'est pas obturée.") Remarques : L'espace annulaire n'est pas obturé ; Faire intervenir un installateur gaz qualifié afin de l'obturer correctement (Maison N2 - Pièce 1) Risque(s) constaté(s) : Accumulation de gaz dans l'habitation (le plus souvent en sous-sol ou en cave) provenant d'une fuite extérieure et pouvant entraîner une explosion.

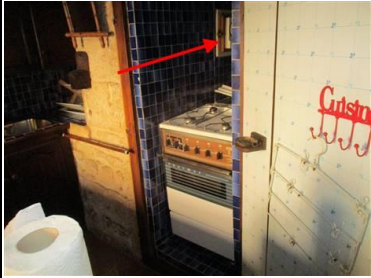
Points de contrôle ⁽³⁾ (selon la norme)	Anomalies observées (A1 ⁽⁴⁾ , A2 ⁽⁵⁾ , DGI ⁽⁶⁾ , 32c ⁽⁷⁾)	Libellé des anomalies et recommandations	Photos
C.15 - 20.7 Ventilation du local – Sortie d'air	A1	La sortie d'air du local équipé ou prévu pour un appareil d'utilisation est constituée par un dispositif de ventilation mécanique (hotte avec ventilateur d'extraction intégré ou non) ne répondant pas aux critères d'installation. Remarques : Présence d'une sortie d'air assurée uniquement par une hotte avec ventilateur d'extraction (intégré ou non) ne répondant pas aux critères d'installation: Impossibilité de visite et hauteur <1.80m ; supprimer la hotte ou créer une autre sortie d'air permanente, directe ou indirecte

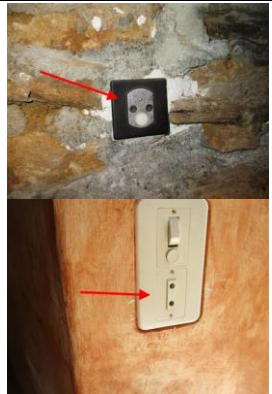
N° Article (1)	Libellé et localisation (*) des anomalies	N° Article (2)	Libellé des mesures compensatoires (3) correctement mises en œuvre	Photos
B3.3.6 a1	Au moins un socle de prise de courant ne comporte pas de broche de terre. Remarques : Présence de circuits électriques non équipés de conducteurs de protection ; Faire intervenir un électricien qualifié afin d'installer des conducteurs de protection sur les circuits qui n'en sont pas équipés (Divers maison)

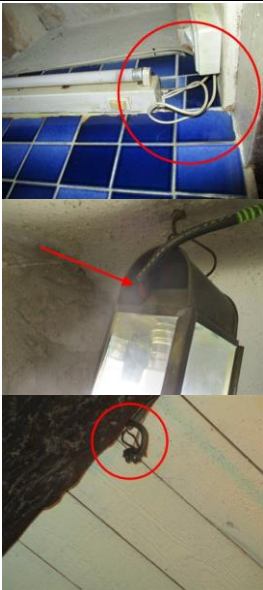
B8.3 e	Au moins un conducteur isolé n'est pas placé sur toute sa longueur dans un conduit, une goulotte ou une plinthe ou une huisserie, en matière isolante ou métallique, jusqu'à sa pénétration dans le matériel électrique qu'il alimente. Remarques : Présence de conducteurs électriques non protégés mécaniquement Douille pour lampe ; Faire intervenir un électricien qualifié afin d'installer des protections mécanique sur les conducteurs non protégés Les conducteurs doivent être en conduit jusqu'à la pénétration dans l'appareil (Maison N1 - Plafond Entrée Maison N1 - Escalier Maison N2 - Gaz)
