DOSSIER DE DIAGNOSTICS TECHNIQUES

Réf dossier n° MB19092203

Type de bien : Ensemble immobilier

RUE DU PORT

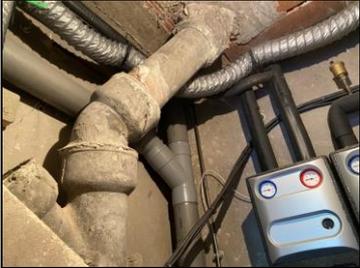
<i>Repérage</i>		<i>Date</i>	
Réf : R1		19/09/2022

Matériau ou produit	Résultat	
	Conduits	Présence d'amiante	
	Bâtiment / Niveau	Local	
	Rdc	Local	
Recommandation			
Evaluation Périodique
