Dossier Technique Immobilier

Numéro de dossier : 22A_03933
 Date du repérage : 26/04/2022

Résumé de l'expertise n° 22A_03933

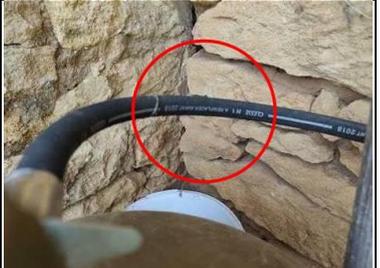
Points de contrôle ⁽³⁾ (selon la norme)	Anomalies observées (A1 ⁽⁴⁾ , A2 ⁽⁵⁾ , DGI ⁽⁶⁾ , 32c ⁽⁷⁾)	Libellé des anomalies et recommandations	Photos
C.6 - 7d4 Lyres GPL	A1	La date limite d'utilisation de la lyre GPL en caoutchouc armé n'est pas lisible ou est dépassée. Remarques : La date limite d'utilisation de la lyre GPL est dépassée ; Faire intervenir un installateur gaz qualifié pour remplacer la lyre GPL
