## Dossier Technique Immobilier

Numéro de dossier : 22-R-0816-A  
Date du repérage : 16/08/2022

Adresse : ..... **562, chemin de Bouyerie**

Commune : ..... **24290 AURIAC DU PERIGORD**

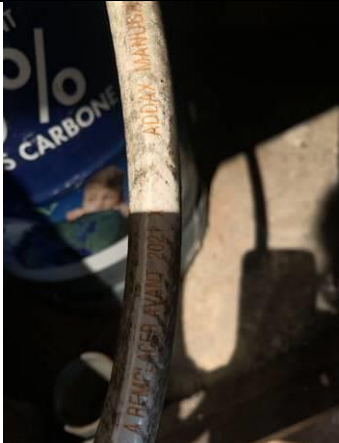
Points de contrôle <sup>(3)</sup> (selon la norme)	Anomalies observées (A1 <sup>(4)</sup> , A2 <sup>(5)</sup> , DGI <sup>(6)</sup> , 32c <sup>(7)</sup> )	Libellé des anomalies et recommandations	Photos
C.7 - 8a1 Robinet de commande d'appareil	A1	Au moins un robinet de commande d'appareil est absent. (Table de cuisson BRANDT)  Remarques : (Cuisine) Absence de robinet de commande ; Faire intervenir un installateur gaz qualifié afin d'installer un robinet de commande	
C.10 - 14 Raccordement en gaz des appareils par tuyaux non rigides	A1	La date limite d'utilisation du tuyau d'alimentation n'est pas lisible ou est dépassée. (Table de cuisson BRANDT)  Remarques : (Cuisine) La date limite d'utilisation du tuyau non rigide est dépassée ; Faire intervenir un installateur gaz qualifié afin de remplacer le tuyau existant par un tuyau neuf

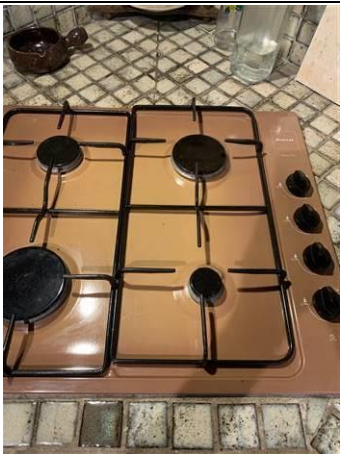
<p>Photo n° PhGaz001 Localisation : Cuisine Table de cuisson BRANDT (Type : Non raccordé)</p>
