DOSSIER DE DIAGNOSTICS TECHNIQUES

Réf dossier n° PM31032205

**10 RUE GAMBETTA
APPARTEMENT - 2EME/3EME ETAGE
24220 ST CYPRIEN**

31/03/2022

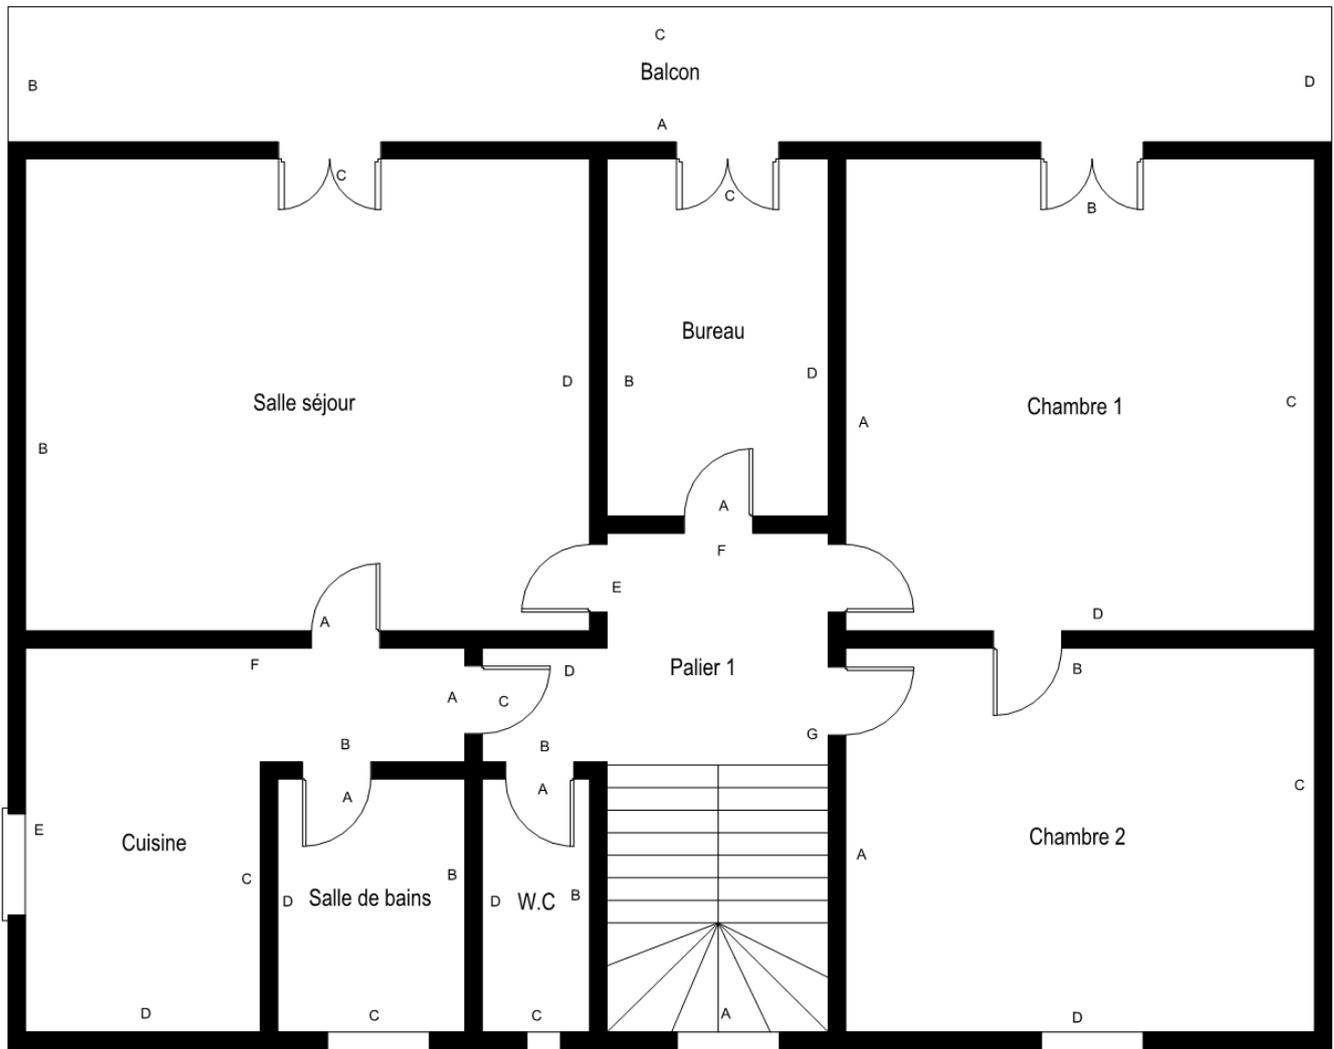
2e étage

Le constat de risque d'exposition au plomb a révélé la présence de revêtements dégradés contenant du plomb.

Le propriétaire doit veiller à l'entretien des revêtements recouvrant les unités de diagnostic de classe 1 et 2, afin d'éviter leur dégradation future.

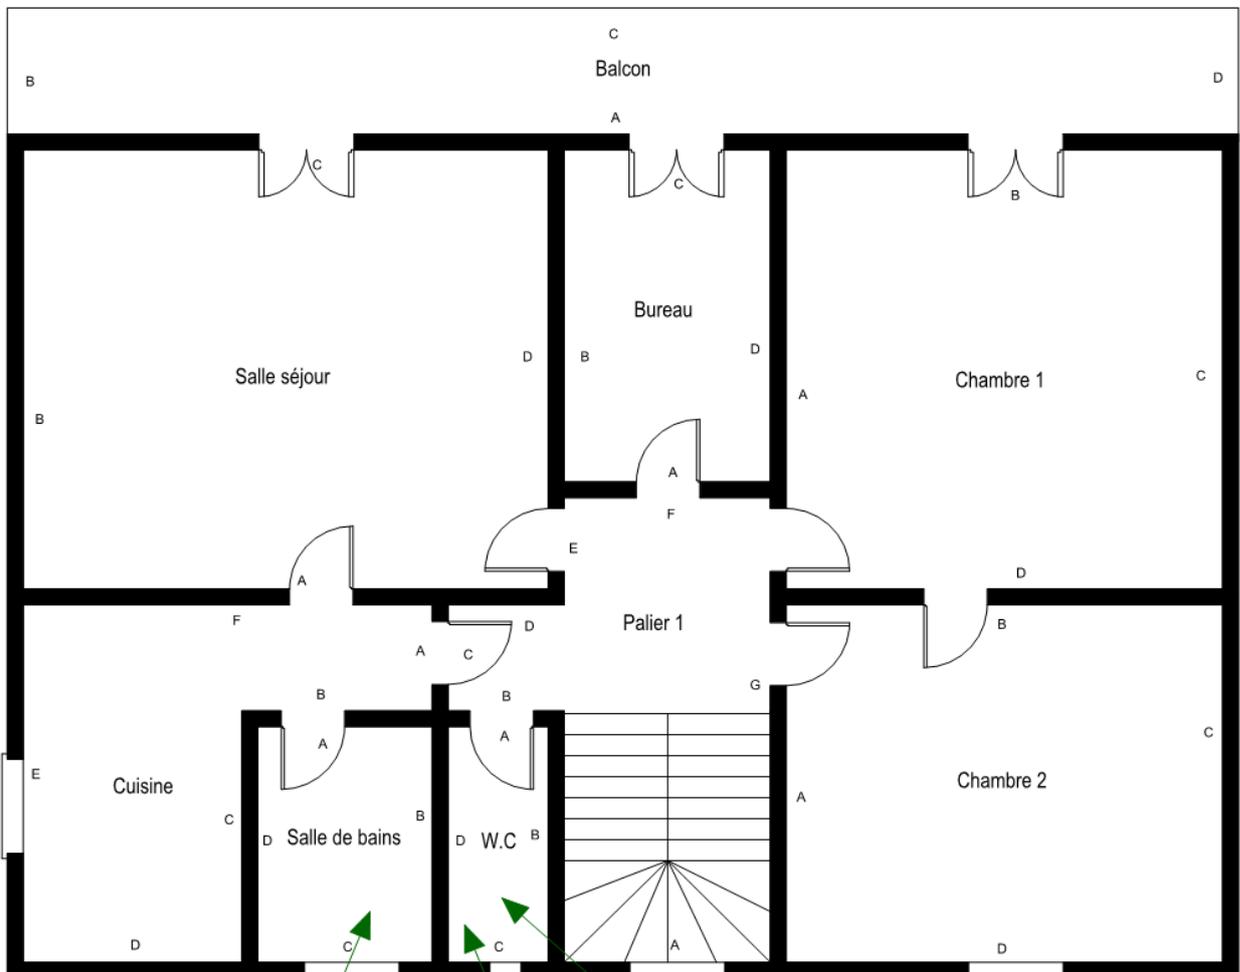
N R3 Dalles de sol
Sans Amiante

N R1 Dalles de sol
Sans Amiante
