Dossier Technique Immobilier

Numéro de dossier : EPM03042301

Date du repérage : 03/04/2023

Résumé de l'expertise n° EPM03042301

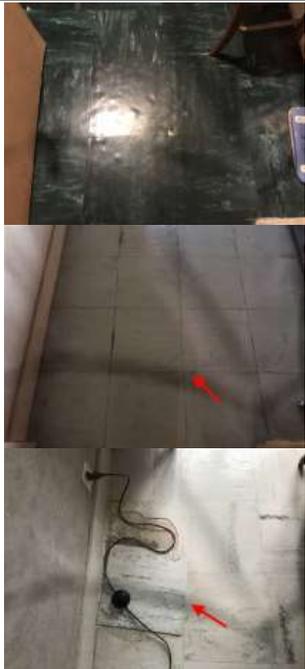
Localisation	Identifiant + Description	Justification	Etat de conservation et préconisations	Photo
Rez de chaussée - Chambre 2; 1er étage - Dégagement 3; 1er étage - Salle d'eau/Wc 2	Identifiant: M001-M001-P001 Description: Dalles de sol Liste selon annexe.13-9 du CSP: B	En attente des résultats d'analyse	Résultat EP** Préconisation : Il est recommandé de réaliser une évaluation périodique.

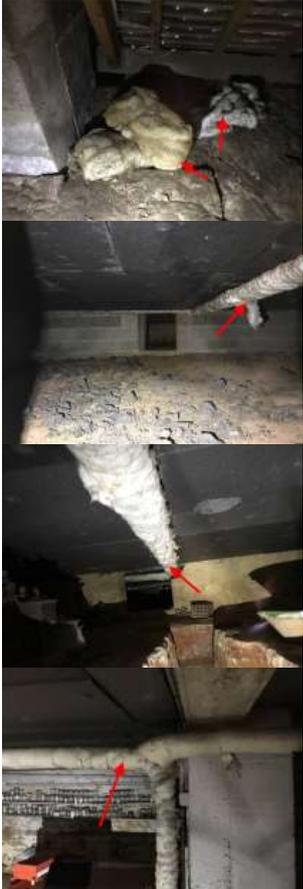
Localisation	Identifiant + Description	Justification	Etat de conservation et préconisations	Photo
2ème étage - Grenier; Sous-Sol - Cave; Sous-Sol - Vide sanitaire	Identifiant: M002-M002-P002 Description: Calorifugeages Liste selon annexe.13-9 du CSP: A	En attente des résultats d'analyse	Souligne_** Il faut faire réaliser une évaluation périodique de l'état de conservation des

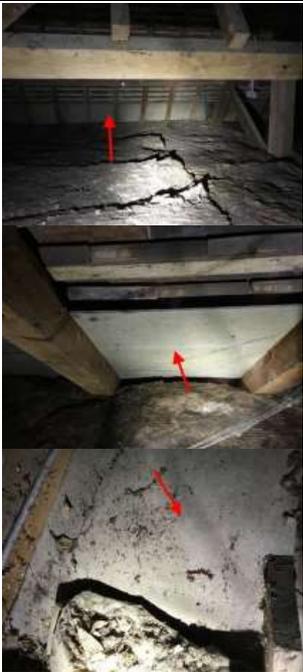
2ème étage - Grenier	Identifiant: M003-M003-P003 Description: Panneaux collés ou vissés Liste selon annexe.13-9 du CSP: B	En attente des résultats d'analyse	Résultat EP** Préconisation : Il est recommandé de réaliser une évaluation périodique.

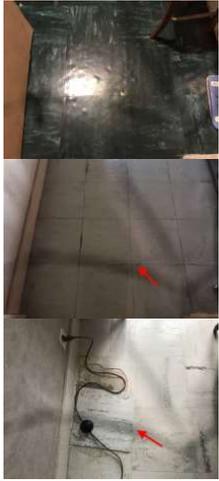
Identifiant et prélèvement	Localisation	Composant de la construction	Parties du composant	Description	Photo
EPM03042301/M001-M001-P001	Rez de chaussée - Chambre 2; 1er étage - Dégagement 3; 1er étage - Salle d'eau/Wc 2	Planchers	Dalles de sol	Dalles de sol Réf. laboratoire: 001 Analyse à réaliser: Toutes les couches mélangées

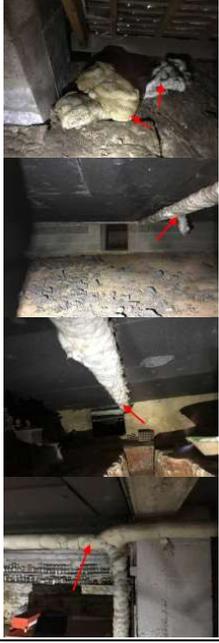
EPM03042301/M002-M002-P002	Rez de chaussée - Dégagement	Flocages, Calorifugeages, Faux plafonds	Calorifugeages	Calorifugeages Réf. laboratoire: 002 Analyse à réaliser: Toutes les couches mélangées

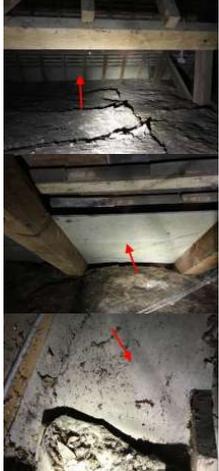
EPM03042301/M003-M003-P003	2ème étage - Grenier	Plafonds, Poutres et Charpentes, Gaines et Coffres Horizontaux	Panneaux collés ou vissés	Panneaux collés ou vissés Réf. laboratoire: 003 Analyse à réaliser: Toutes les couches mélangées
