Résumé de l'expertise n° 23/DEER/1135

Adresse : **133 Chemin de l'Esquiba**

Commune : **47500 FUMEL**

Périmètre de repérage : **Maison d'habitation**

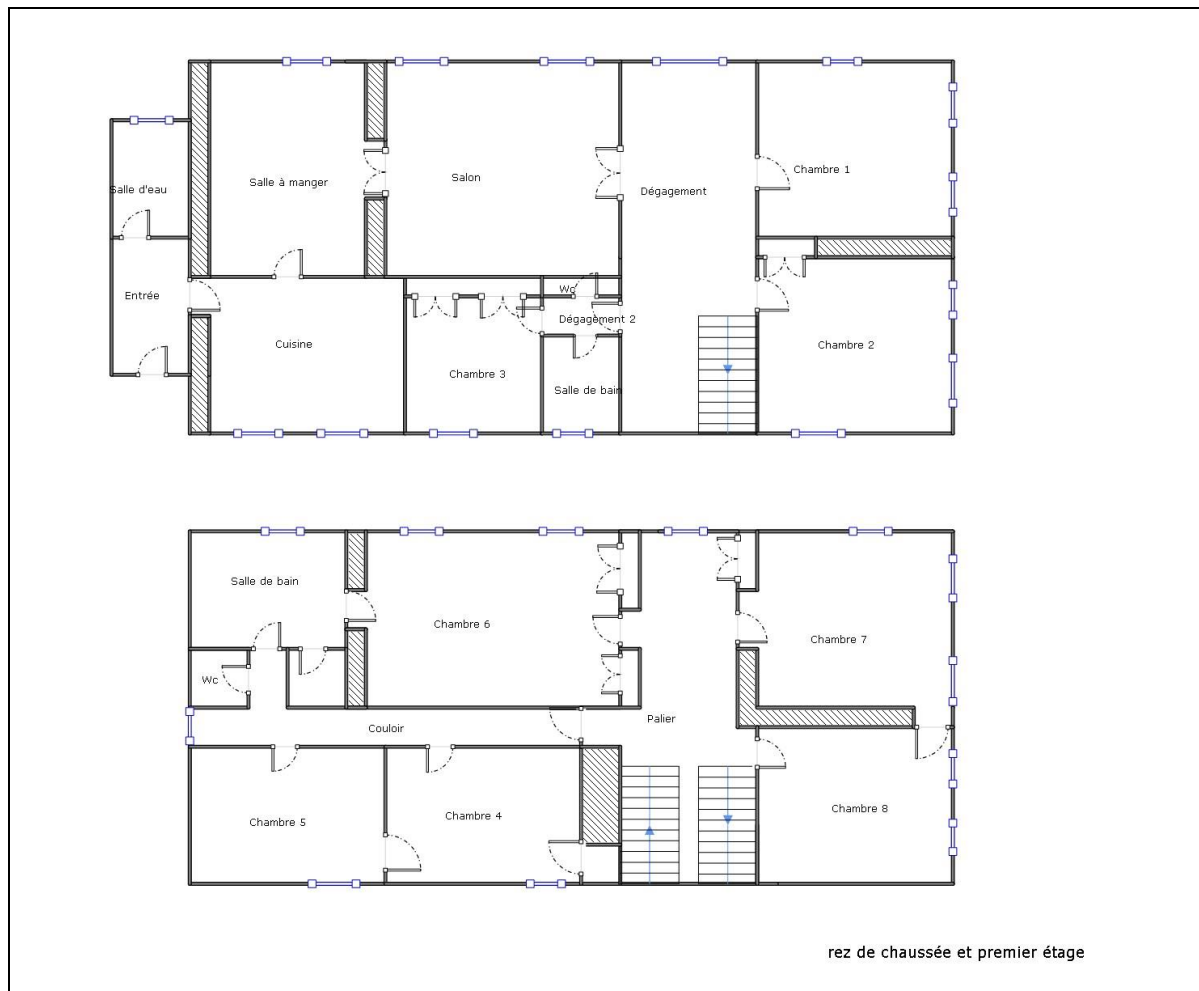
Localisation des mesures sur croquis de repérage

Du fait de la présence de revêtements contenant du plomb au-delà des seuils en vigueur et de la nature des dégradations constatées (non dégradé, non visible, état d'usage) sur certaines unités de diagnostic, le propriétaire doit veiller à l'entretien des revêtements recouvrant les unités de diagnostic de classe 1 et 2, afin d'éviter leur dégradation future.

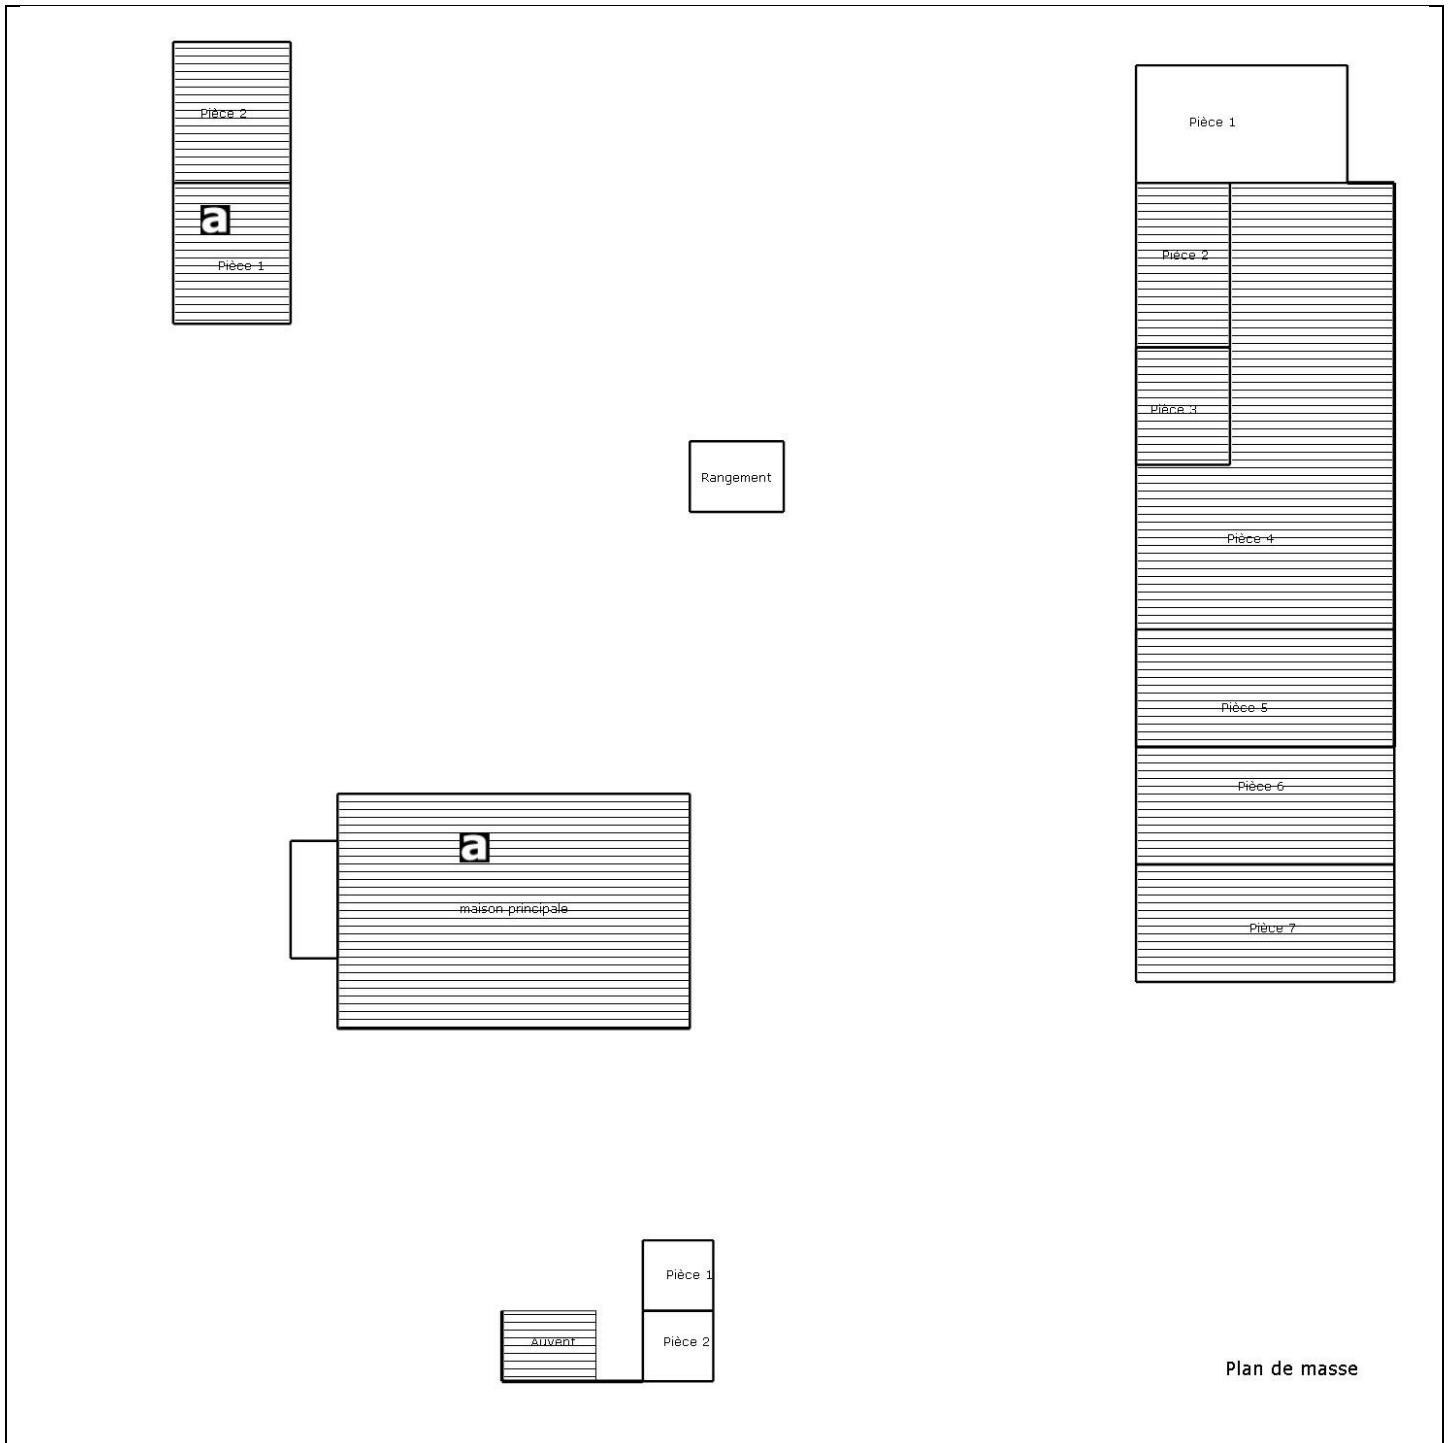
7.1 - Annexe - Schéma de repérage

Localisation	Identifiant + Description	Conclusion (justification)	Etat de conservation** et préconisations*
2ème étage - Combles	<p><u>Identifiant:</u> <u>Description:</u> Ardoises en fibro ciment <u>Composant de la construction:</u> 1 - Couvertures, Toitures, Terrasses et étanchéités - Ardoises, bardeaux bitumineux <u>Partie à sonder:</u> Ardoises en fibro ciment <u>Liste selon annexe.13-9 du CSP:</u> B <u>Localisation sur croquis:</u> Non</p>	Présence d'amiante (Après analyse en laboratoire)	<p>Matériau non dégradé</p> <p>Résultat EP**</p> <p>Préconisation : Il est recommandé de réaliser une évaluation périodique.</p>
Dépendance 2 - Grenier	<p><u>Identifiant:</u> <u>Description:</u> Ardoises en fibro ciment <u>Composant de la construction:</u> 1 - Couvertures, Toitures, Terrasses et étanchéités - Ardoises, bardeaux bitumineux <u>Partie à sonder:</u> Ardoises en fibro ciment <u>Liste selon annexe.13-9 du CSP:</u> B <u>Localisation sur croquis:</u> Non</p>	Présence d'amiante (Après analyse en laboratoire)	<p>Matériau non dégradé</p> <p>Résultat EP**</p> <p>Préconisation : Il est recommandé de réaliser une évaluation périodique.</p>

Conduit en fibro-ciment
