DOSSIER DE DIAGNOSTICS TECHNIQUES

Référence : 2023-4006-FORTIN

Type de Bien : **Maison individuelle**
Adresse : **18 avenue des Grottes
24620 LES EYZIES**
Numéro de lot :
Référence Cadastre : **NC**

RAPPORT N° 2023-4006-FORTIN

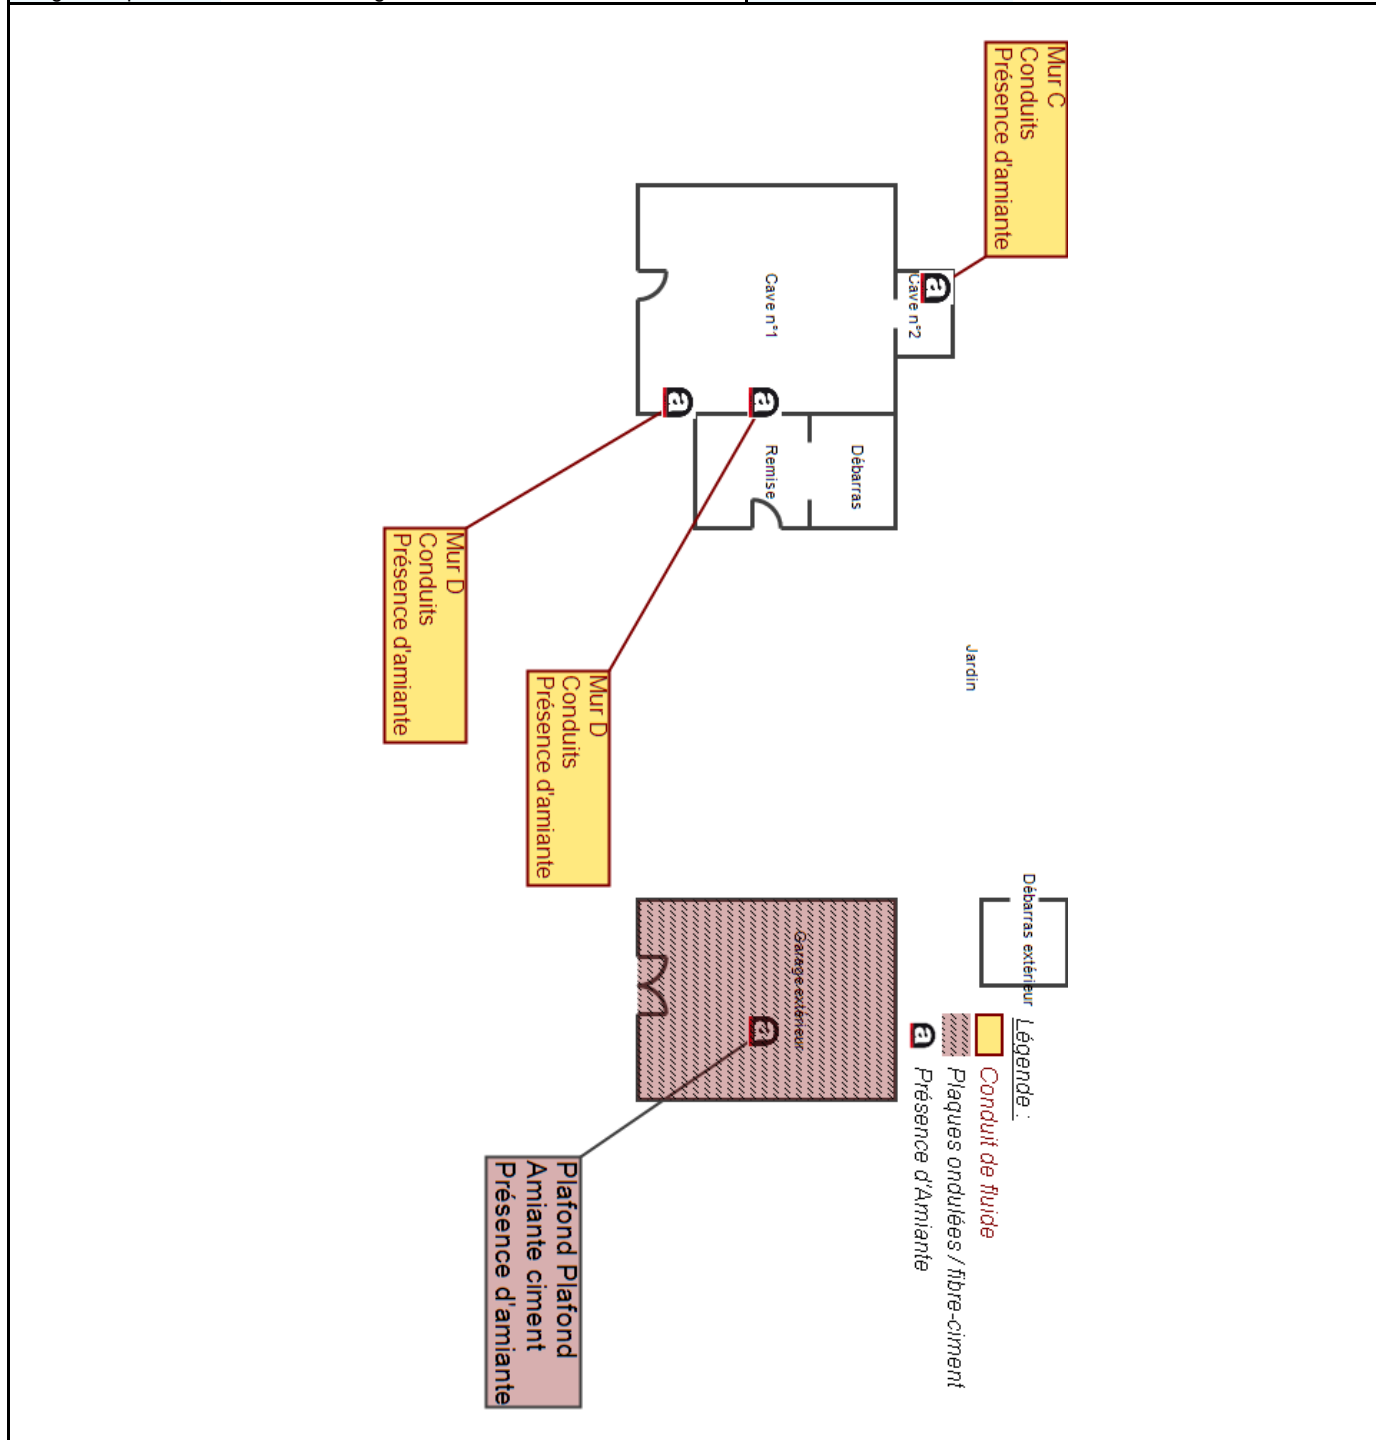
PLANCHE DE REPERAGE USUEL					
N° dossier :	2023-4006-FORTIN		Adresse de l'immeuble :	18 avenue des Grottes 24620 LES EYZIES	
N° planche :	1/4	Version :	0	Type :	Croquis
Origine du plan :	Cabinet de diagnostics			Bâtiment – Niveau :	RDC

Amiante
