## DOSSIER DE DIAGNOSTICS TECHNIQUES

Référence : 2024-5317-AUGIS ET RAZAT

Type de Bien : **Maison individuelle**  
Adresse : **2 rue de la Gravette  
24220 SAINT-CYPRIEN**  
Numéro de lot :  
Référence Cadastre : **NC**

**Pré-Rapport de mission de repérage des matériaux et produits contenant de l'amiante pour l'établissement du constat établi à l'occasion de la vente d'un immeuble bâti**

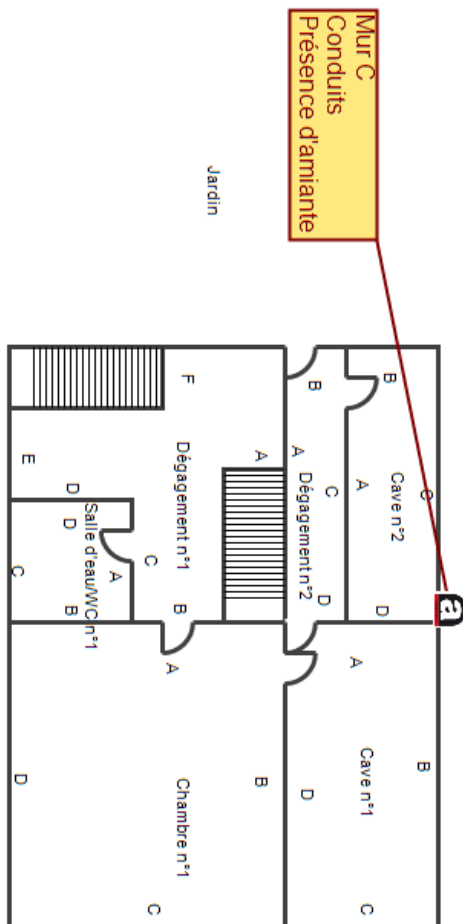
PLANCHE DE REPERAGE USUEL			Adresse de l'immeuble :	2 rue de la Gravette 24220 SAINT-CYPRIEN
N° dossier :	2024-5317-AUGIS ET RAZAT			
N° planche :	2/3	Version : 0	Type :	Croquis
Origine du plan :	Cabinet de diagnostics		Bâtiment – Niveau :	1er étage

N° Local	Local / Partie d'immeuble	Etage	Elément	Zone	Matériau / Produit	Liste	Présence	Critère(s) ayant permis de conclure	Etat de dégradation	Obligation / Préconisation
11	Cave n°2	1er	Mur	C	Conduits	B	A	Jugement personnel	MND	EP
