## DOSSIER DE DIAGNOSTICS TECHNIQUES

Réf. : 2024-7217-MAGNE

**Maison individuelle**

**13 rue de la Justice de Paix  
24220 SAINT-CYPRIEN**

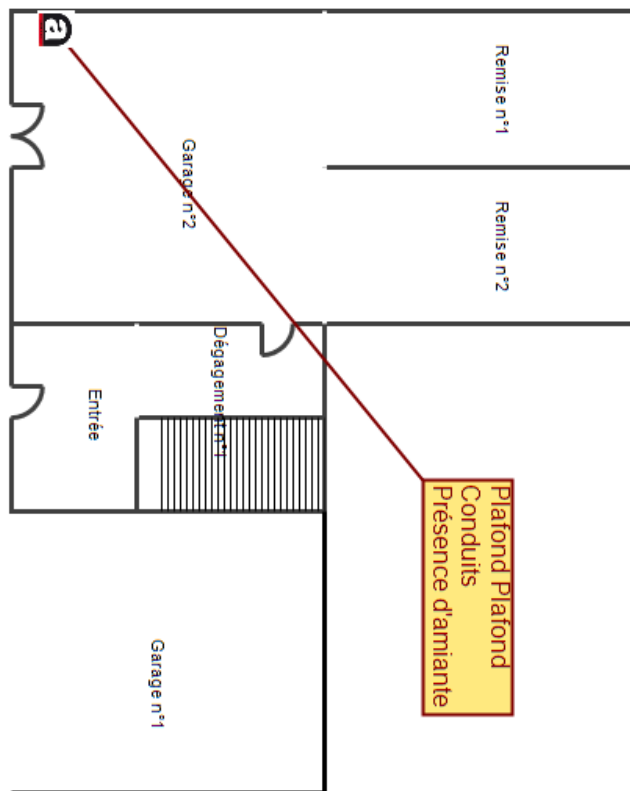
PLANCHE DE REPERAGE USUEL					
N° dossier :	2024-7217-MAGNE		Adresse de l'immeuble :	13 rue de la Justice de Paix 24220 SAINT-CYPRIEN	
N° planche :	1/6	Version :	0	Type :	Croquis
Origine du plan :	Cabinet de diagnostics			Bâtiment – Niveau :	S/SOL

N° Local	Local / Partie d'immeuble	Etage	Elément	Zone	Matériau / Produit	Liste	Présence	Critère(s) ayant permis de conclure	Etat de dégradation	Obligation / Préconisation
2	Garage n°2	1er SS	Plafond	Plafond	Conduits	B	A	Jugement personnel	MND	EP

- a)** contrôler périodiquement que l'état de dégradation des matériaux et produits concernés ne s'aggrave pas, et, le cas échéant, que leur protection demeure en bon état de conservation ;
- b)** rechercher, le cas échéant, les causes de dégradation et prendre les mesures appropriées pour les supprimer.
