Dossier Technique Immobilier

Numéro de dossier : 23-03-0350
Date du repérage : 30/03/2023

Adresse : **1 avenue Victor Hugo**

Commune : **24210 THENON**

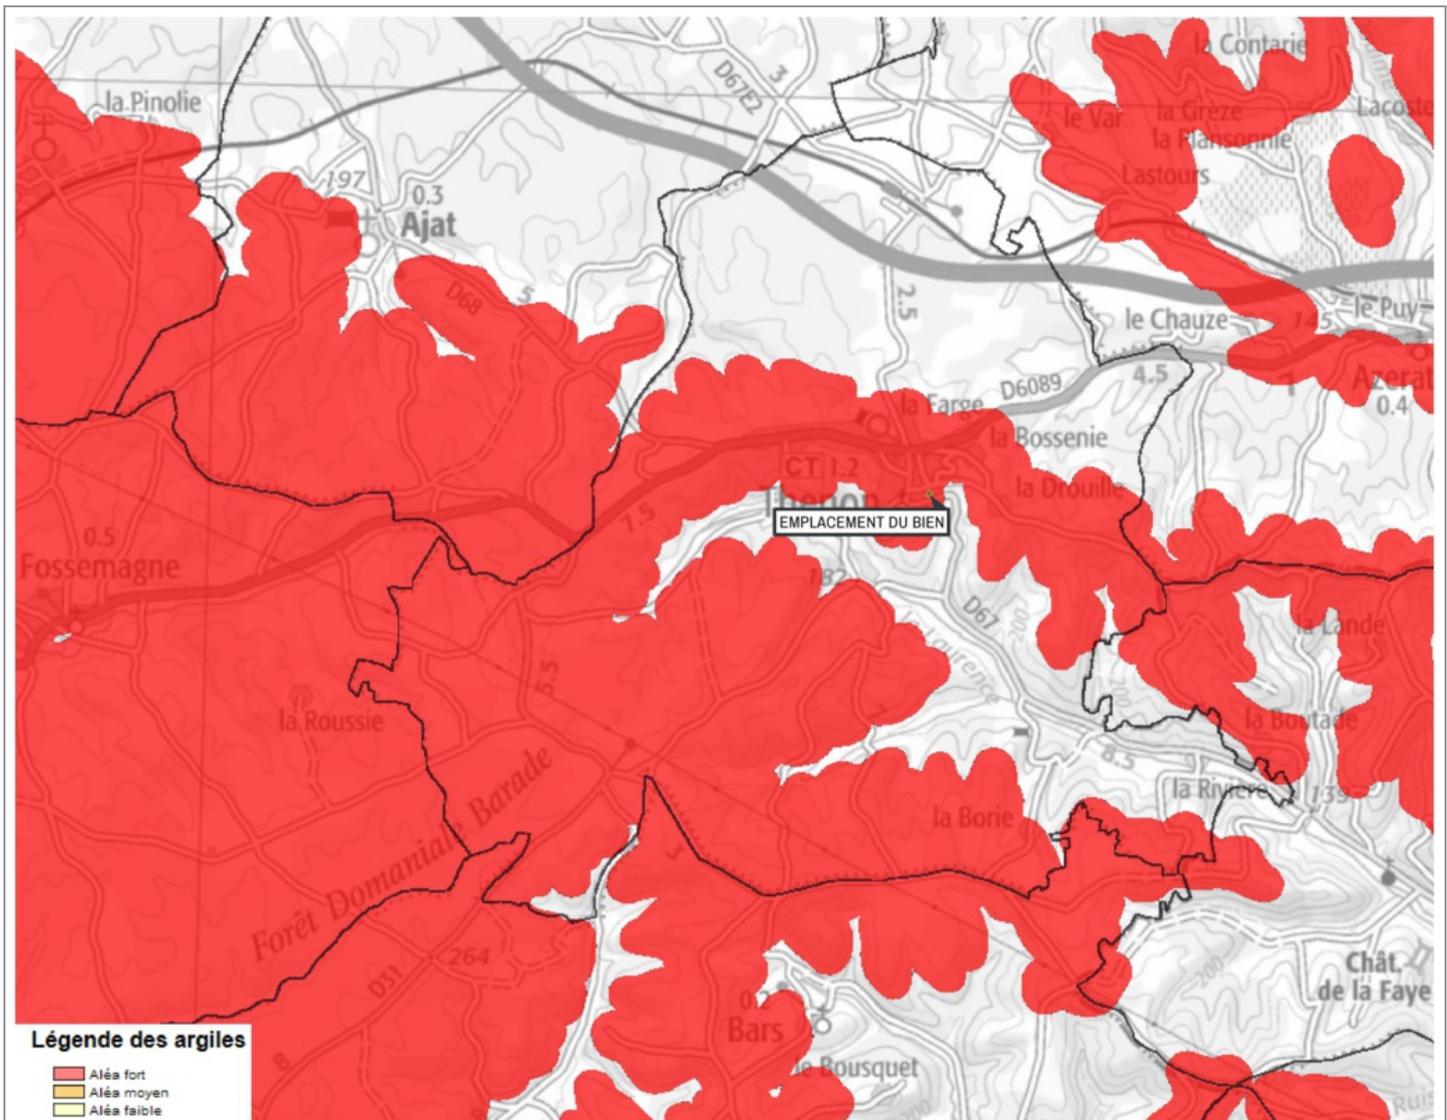
Mouvement de terrain Argile (Loi ELAN)

Légende des argiles

- Aléa fort
- Aléa moyen
- Aléa faible

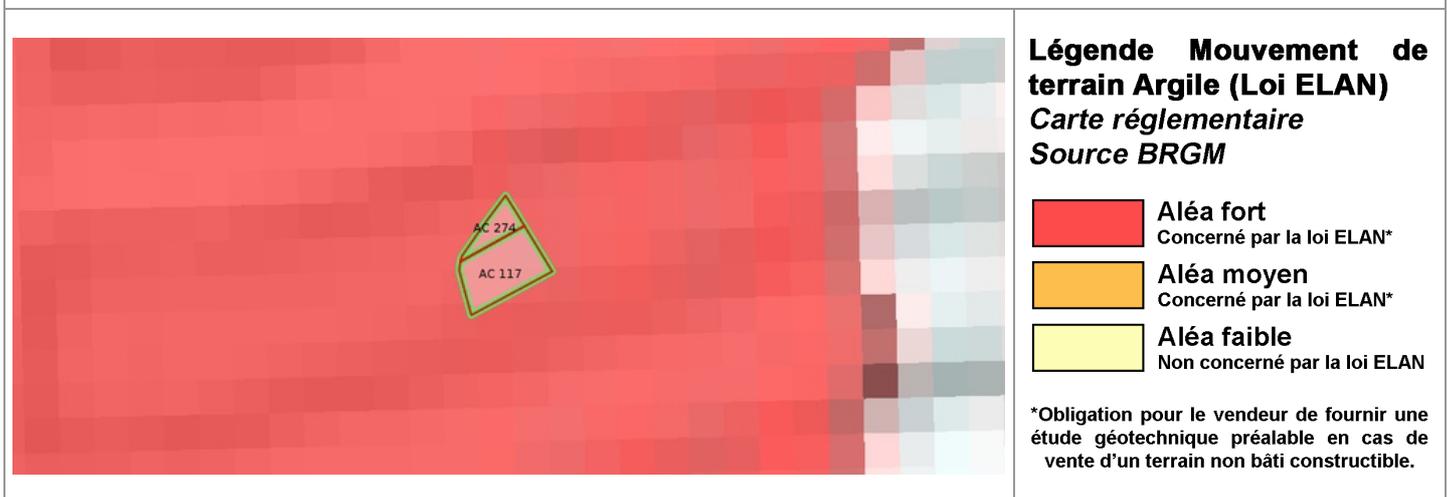
Zoom et Légende extraits de la carte originale ci-dessus

Légende Mouvement de terrain Argile (Loi ELAN)
Carte réglementaire
Source BRGM

- **Aléa fort**
 Concerné par la loi ELAN*
- **Aléa moyen**
 Concerné par la loi ELAN*
- **Aléa faible**
 Non concerné par la loi ELAN

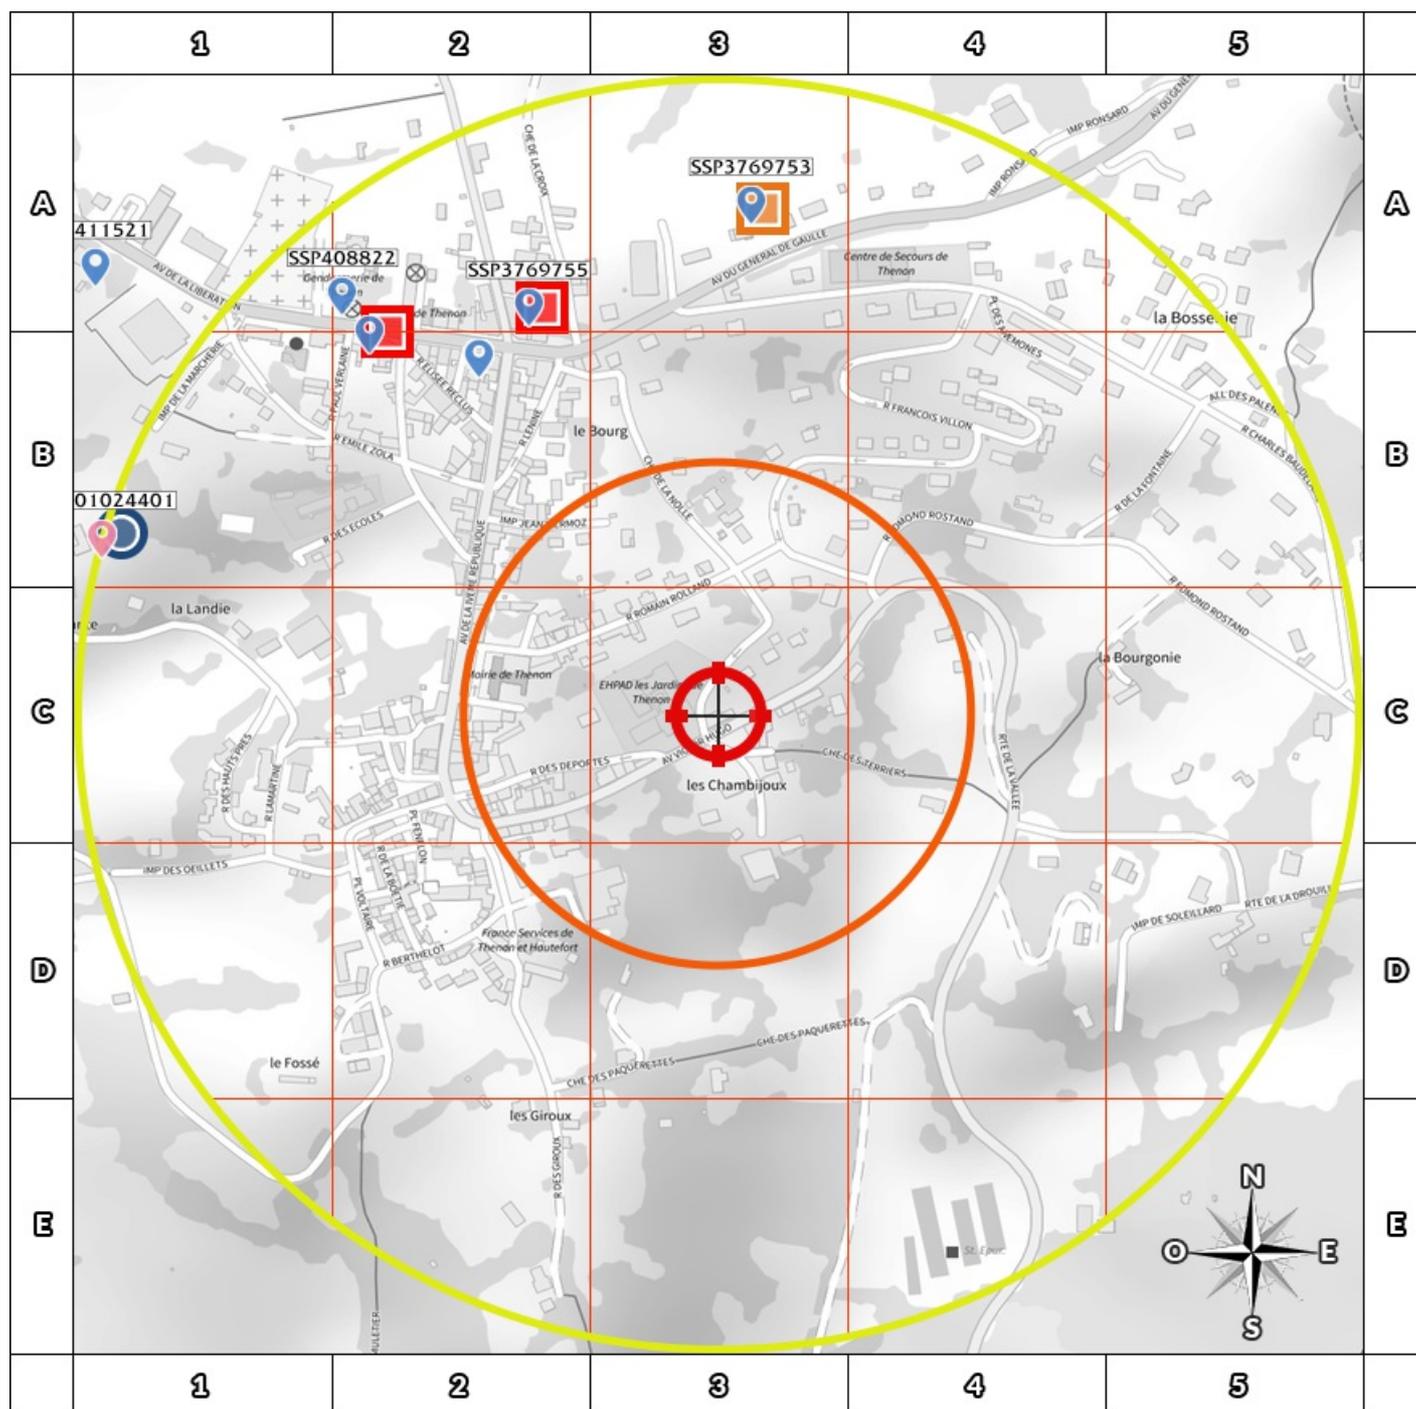
Cartographie des sites situés à moins de 200m du bien et à moins de 500m du bien

- BASOL : BAse de données des sites et SOLs pollués (ou potentiellement pollués)
- BASIAS en activité : Base de données d'Anciens Sites Industriels et Activités de Service
- BASIAS dont l'activité est terminée : Base de données d'Anciens Sites Industriels et Activités de Service
- BASIAS dont l'activité est inconnue : Base de données d'Anciens Sites Industriels et Activités de Service
- Sites CASIAS : Carte des Anciens Sites Industriels et Activités de Service
- Emplacement du bien
- Zone de 200m autour du bien
- Zone de 500m autour du bien

Retrouvez sur cette cartographie un inventaire des sites pollués (ou potentiellement polluée) situés à moins de 500m du bien représentés par les pictos et .

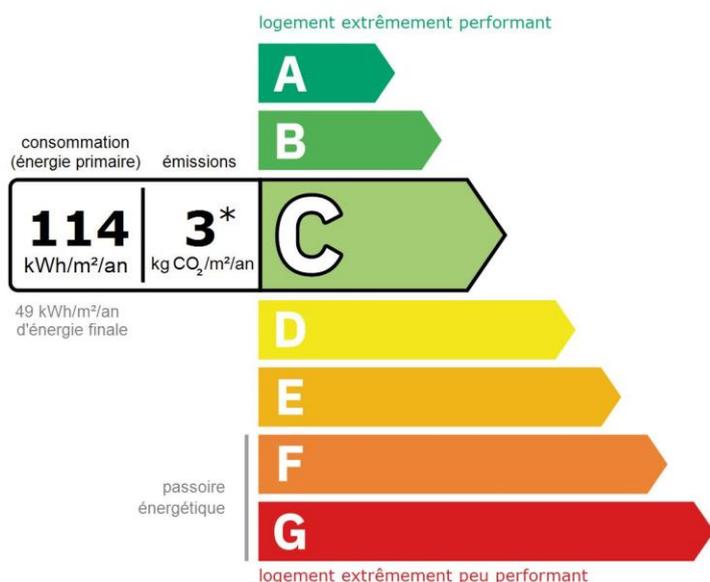
Performance énergétique et climatique

Le niveau de consommation énergétique dépend de l'isolation du logement et de la performance des équipements.
Pour l'améliorer, voir pages 4 à 6

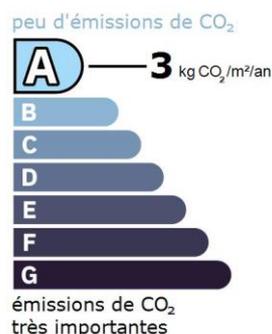
Ce logement émet 835 kg de CO₂ par an, soit l'équivalent de 4 325 km parcourus en voiture.

Le niveau d'émissions dépend principalement des types d'énergies utilisées (bois, électricité, gaz, fioul, etc.)
