Dossier Technique Immobilier

Numéro de dossier : ATPEZ-MP2-24-550

Adresse :.....4 Impasse de la Fontvieille

Commune : 24210 AZERAT

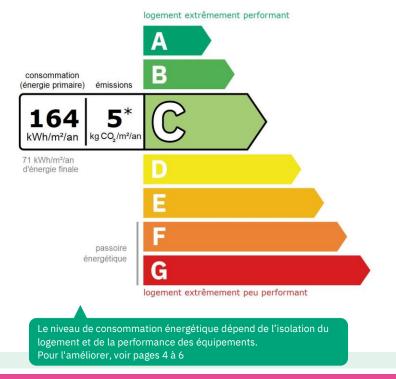
Ce logement émet 881 kg de CO₂ par an, soit l'équivalent de 4 566 km parcourus en voiture.
