DOSSIER DE DIAGNOSTICS TECHNIQUES

Référence : SCIAZKA 7320 10.01.22

Bien :	Maison individuelle
Adresse :	23 Chemin de la combe 24620 TURSAC
Numéro de lot :	NC
Référence Cadastre :	NC

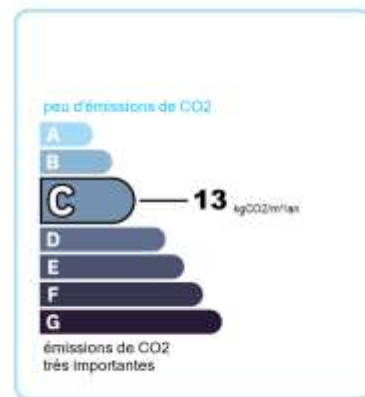
Performance énergétique

Le niveau de consommation énergétique dépend de l'isolation du logement et de la performance des équipements. Pour l'améliorer, voir pages 5 à 6

Ce logement émet 1619 kg de CO₂ par an, soit l'équivalent de 8388 km parcourus en voiture. Le niveau d'émissions dépend principalement des types d'énergies utilisées (bois, électricité, gaz, fioul, etc.)

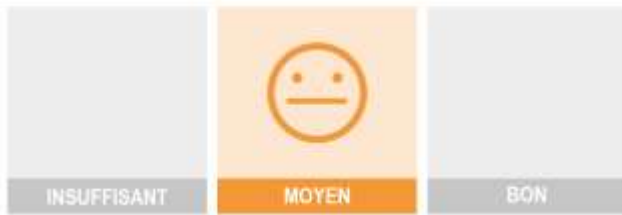
Confort d'été (hors climatisation)*

Les caractéristiques de votre logement améliorant le confort d'été :
