DOSSIER DE DIAGNOSTICS TECHNIQUES

Réf dossier n° MS27122101

Type de bien : **Maison individuelle**

LAUDINIE

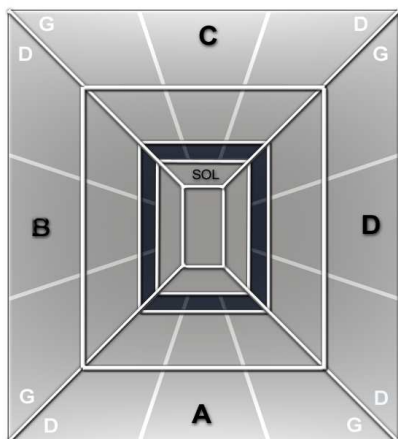
SCHEMA TYPE DE LA PIECE

Mur A : Mur d'accès au local
Mur B : Mur gauche
Mur C : Mur du fond
Mur D : Mur droit

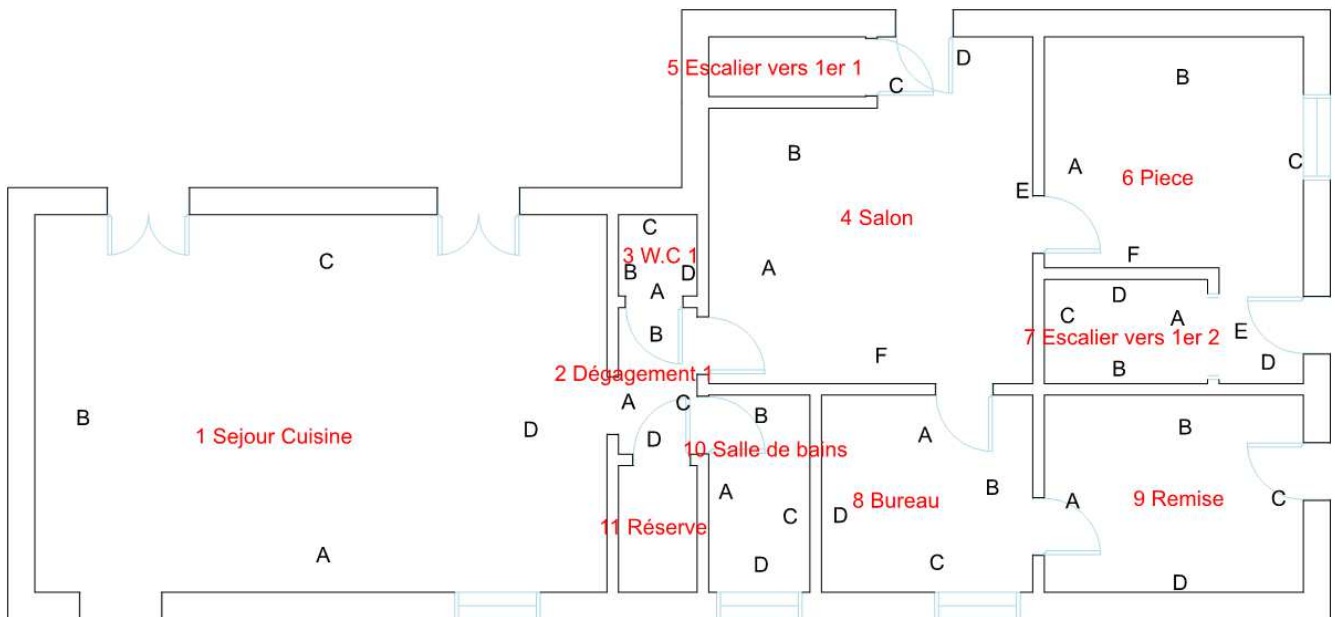
Rdc

ANNEXE 1 - CROQUIS DE SITUATION

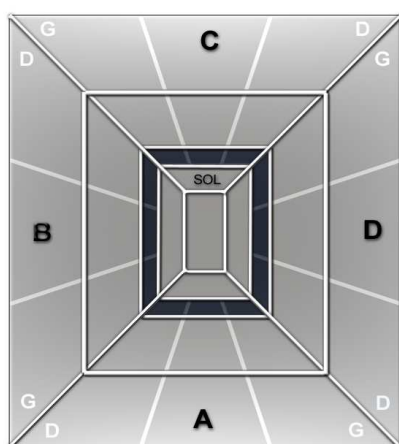
SCHEMA TYPE DE LA PIECE

Mur A : Mur d'accès à la pièce
Mur B : Mur gauche
Mur C : Mur du fond
Mur D : Mur droit

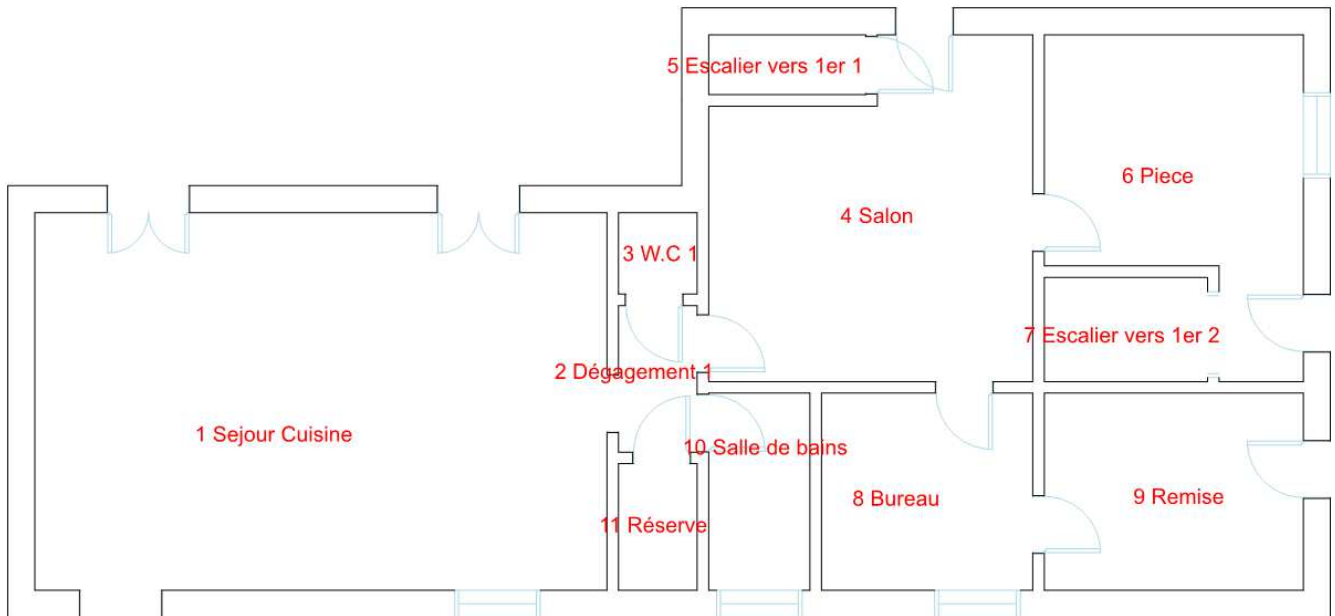
Rdc

ANNEXE 1 - PLANCHE DE REPERAGE USUEL

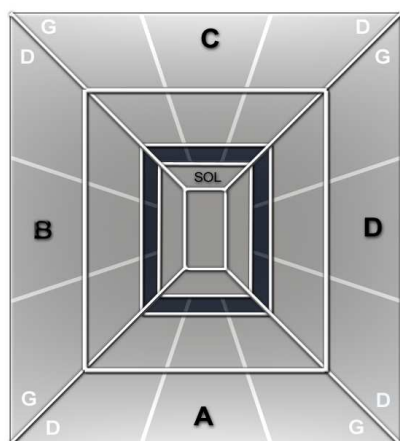
SCHEMA TYPE DE LA PIECE

Mur A : Mur d'accès au local
 Mur B : Mur gauche
 Mur C : Mur du fond
 Mur D : Mur droit
