Dossier Technique Immobilier

Numéro de dossier : 23A 04377 Date du repérage : 05/09/2023

Adresse :.....La Couture - N° 2 et 4 Route de

Commune: 24220 ST CYPRIEN

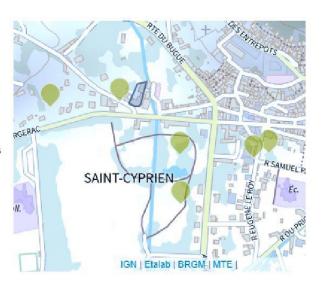
Dans un rayon de 500 m autour de votre parcelle, sont identifiés :

6 site(s) potentiellement pollué(s), référencé(s) dans l'inventaire des sites ayant accueilli par le passé une activité qui a pu générer une pollution des sols (CASIAS).

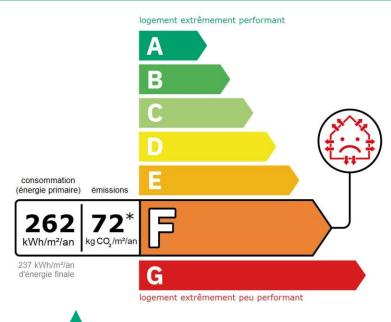
Performance énergétique et climatique

Le niveau de consommation énergétique dépend de l'isolation du logement et de la performance des équipements. Pour l'améliorer, voir pages 4 à 6
