# Service Public d'Assainissement Non Collectif

## Diagnostic de fonctionnement du système d'assainissement

Contrôle réalisé par **Théo FASSEUR** le **10/02/2023**

Section et n° de parcelle : **A 943**

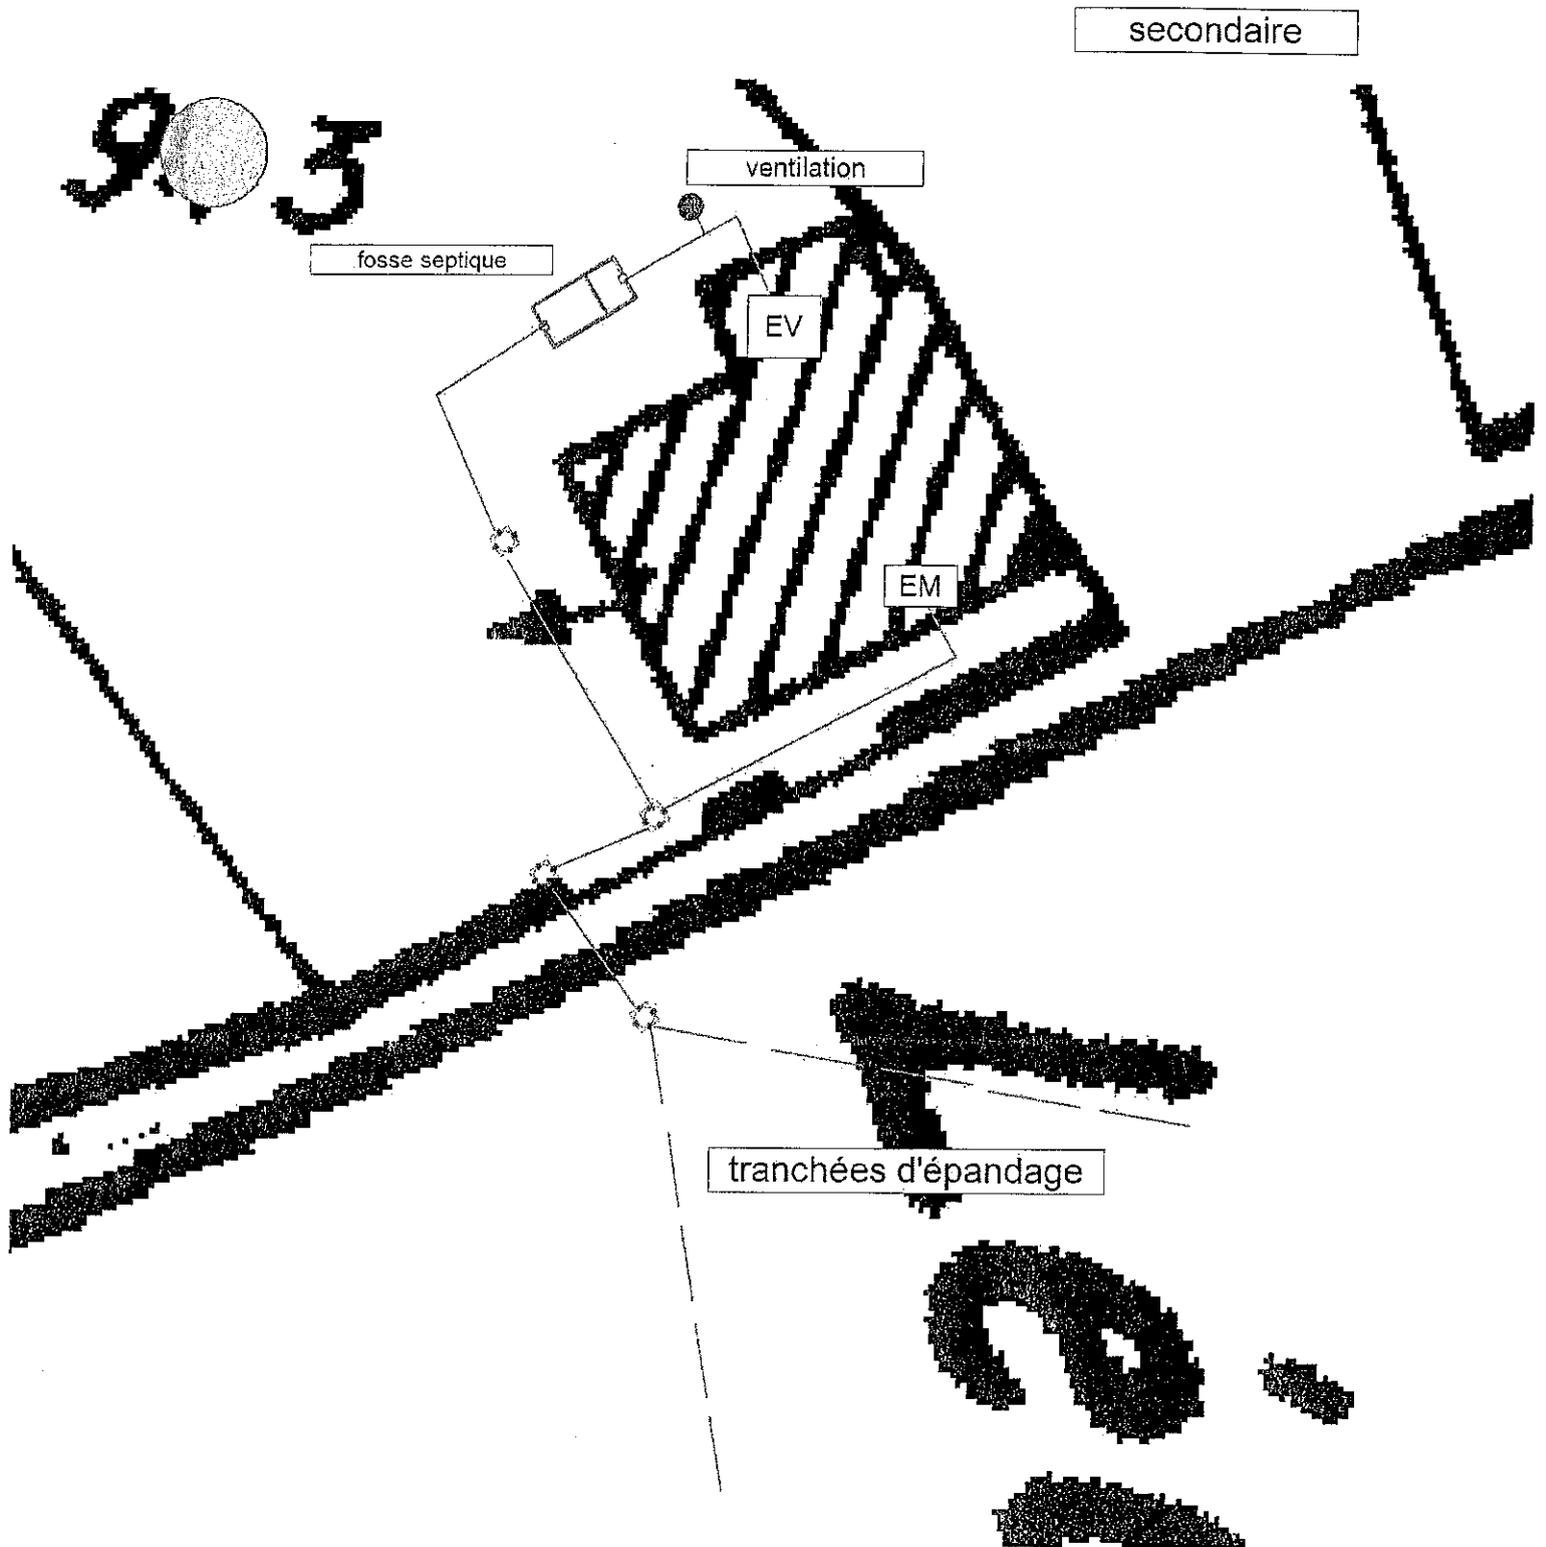
Référence cadastrale: A943

Légende

EU : eaux usées

EV : eaux vannes

EM : eaux ménagères

EP : eaux pluviales
