Dossier Technique Immobilier

Numéro de dossier : EPM18042303

Adresse : **61 Route des Truffières
Le Darial**

Commune : **24220 ST CYPRIEN (France)
Section cadastrale : NC, Parcelle(s) n°
: NC**

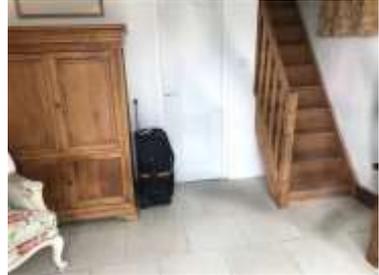
Localisation	Description	Photo
Rez de chaussée - Entrée	Sol : Carrelage Mur A, B, C, D : Plâtre et Peinture Plafond : Plâtre et Peinture Plinthes : Bois et Vernis Fenêtre A : Bois et Vernis

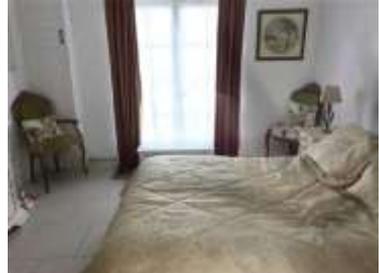
Rez de chaussée - Chambre 1	Sol : Carrelage Mur A, B, C, D : Plâtre et Peinture Plafond : Plâtre et Peinture Plinthes : Bois et Vernis Fenêtre C : Bois et Peinture Porte : Bois et Peinture

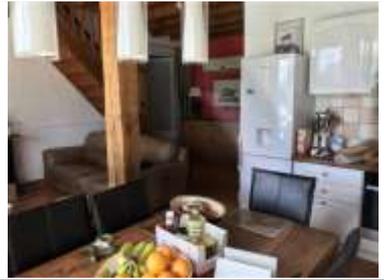
Localisation	Description	Photo
Rez de chaussée - Séjour/cuisine	<p>Sol : Carrelage Mur A, B, C : Plâtre et Peinture Mur D, E, F : Toile de verre et Peinture Plafond : plancher bois Plinthes : Bois et Peinture Fenêtre A : Aluminium et Peinture Porte F : Bois et Peinture</p>

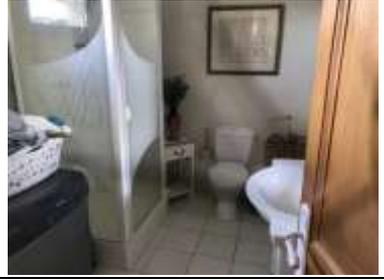
Rez de chaussée - Salle d'eau/Wc 1	<p>Sol : Carrelage Mur A, B, C, D, E, F : Toile de verre et Peinture Plafond : Lambris et Peinture Plinthes : Bois et Vernis Fenêtre B : Bois et Peinture Porte A : Bois et Vernis</p>

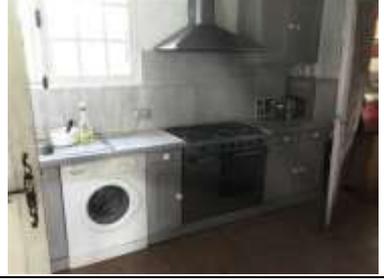
Rez de chaussée - Cuisine	<p>Sol : Carrelage Mur A, B, C, D : Plâtre et Peinture et lambris Plafond : plancher bois et Peinture Plinthes : Bois et Peinture Fenêtre D : Bois et Peinture Porte A : Métal et Peinture</p>

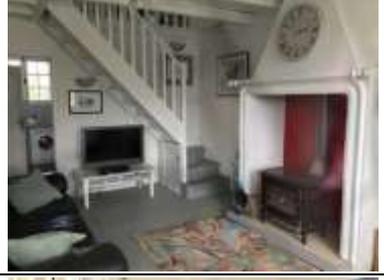
Rez de chaussée - Séjour	<p>Sol : plancher bois Mur A, B, C, D, E, F : Plâtre et Peinture Plafond : plancher bois et Peinture Plinthes : Bois et Peinture Fenêtre 1 C : Bois et Peinture Fenêtre 2 D : Bois et Peinture Porte A : Bois et Peinture</p>

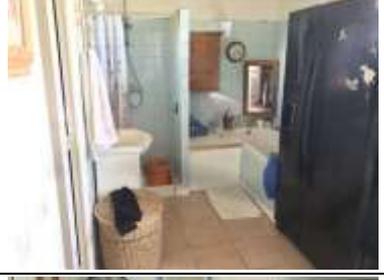
Rez de chaussée - Salle d'eau/Wc 2	<p>Sol : Carrelage Mur A, B, C, D : Plâtre et Peinture Plafond : Lambris Plinthes : Bois et Peinture Fenêtre D : Bois et Peinture Porte A : Bois et Peinture</p>

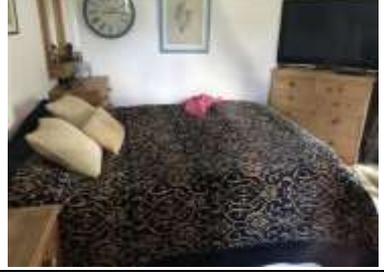
Rez de chaussée - Chambre 2	<p>Sol : plancher bois Mur A, B, C, D : Plâtre et Peinture Plafond : plancher bois et Peinture Plinthes : Bois et Vernis Fenêtre D : Bois et Peinture Porte A : Bois et Peinture</p>

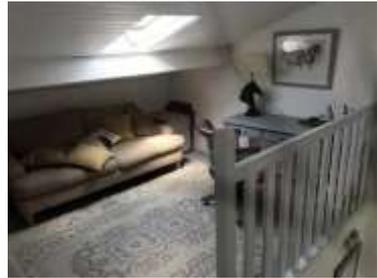
Localisation	Description	Photo
1er étage 1 - Dégagement	Sol : plancher bois et Peinture Mur A, B, C, D : Plâtre et Peinture Plafond : Panne et lambris et Peinture Plinthes : Bois et Vernis Fenêtre D : Bois et Peinture

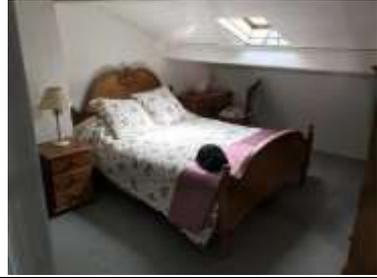
1er étage 1 - Chambre 3	Sol : plancher bois et Peinture Mur A, B, C, D : Plâtre et Peinture Plafond : Panne et lambris et Peinture Fenêtre C : Bois et Peinture Porte A : Bois et Peinture

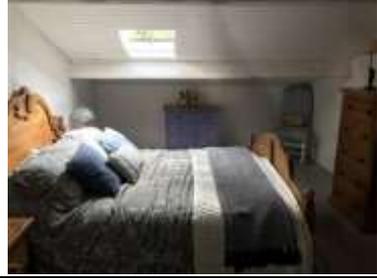
1er étage 1 - Chambre 4	Sol : plancher bois et Peinture Mur A, B, C, D : Plâtre et Peinture Plafond : Panne et lambris et Peinture Fenêtre B : Bois et Peinture Porte A : Bois et Peinture

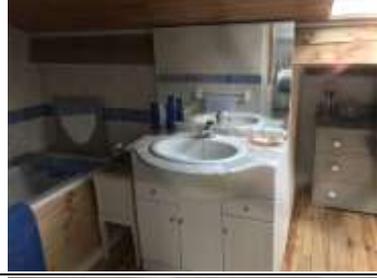
1er étage 1 - Salle d'eau/Wc 3	Sol : plancher bois Mur A, B, C, D : Plâtre et Faïence Plafond : Panne et lambris et Peinture Fenêtre C : Bois et Peinture Porte A : Bois et Peinture

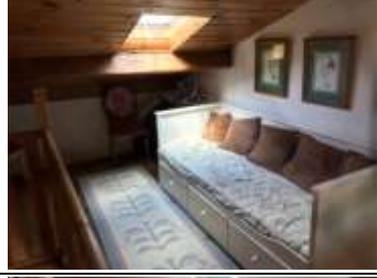
1er étage 1 - Mezzanine 2	Sol : plancher bois Mur A, B : Plâtre et Peinture Mur C : Toile de verre et Peinture Plafond : Panne et lambris Fenêtre B : Bois et Peinture

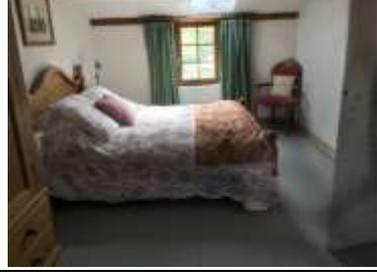
1er étage 1 - Chambre 5	Sol : parquet bois et Peinture Mur A, B, C, D : Toile de verre et Peinture Plafond : Panne et toile de verre et Peinture Plinthes : Bois et Vernis Fenêtre 1 B : Bois et Peinture Fenêtre 2 D : Bois et Peinture Porte A : Bois et Peinture

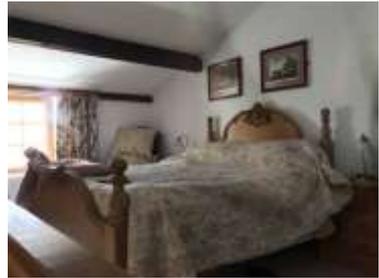
Localisation	Description	Photo
1er étage 1 - Chambre 6	Sol : Moquette Mur A, B, C, D, E, F : Plâtre et Peinture Plafond : Plâtre et pane et Peinture Plinthes : Bois et Vernis Fenêtre B : Bois et Vernis

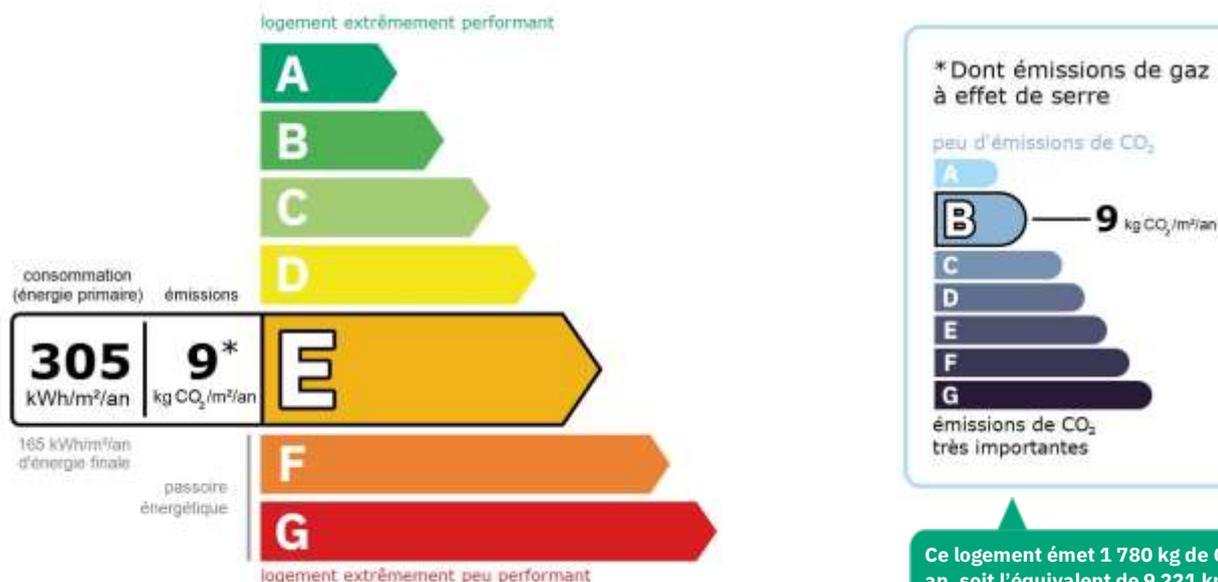
Performance énergétique et climatique

Le niveau de consommation énergétique dépend de l'isolation du logement et de la performance des équipements.
Pour l'améliorer, voir pages 4 à 6

Ce logement émet **1 780 kg de CO₂ par an**, soit l'équivalent de **9 221 km parcourus en voiture**.
Le niveau d'émissions dépend principalement des types d'énergies utilisées (bois, électricité, gaz, fioul, etc.)

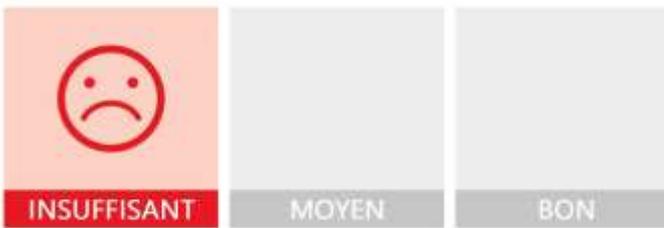
Confort d'été (hors climatisation)*

Les caractéristiques de votre logement améliorant le confort d'été :

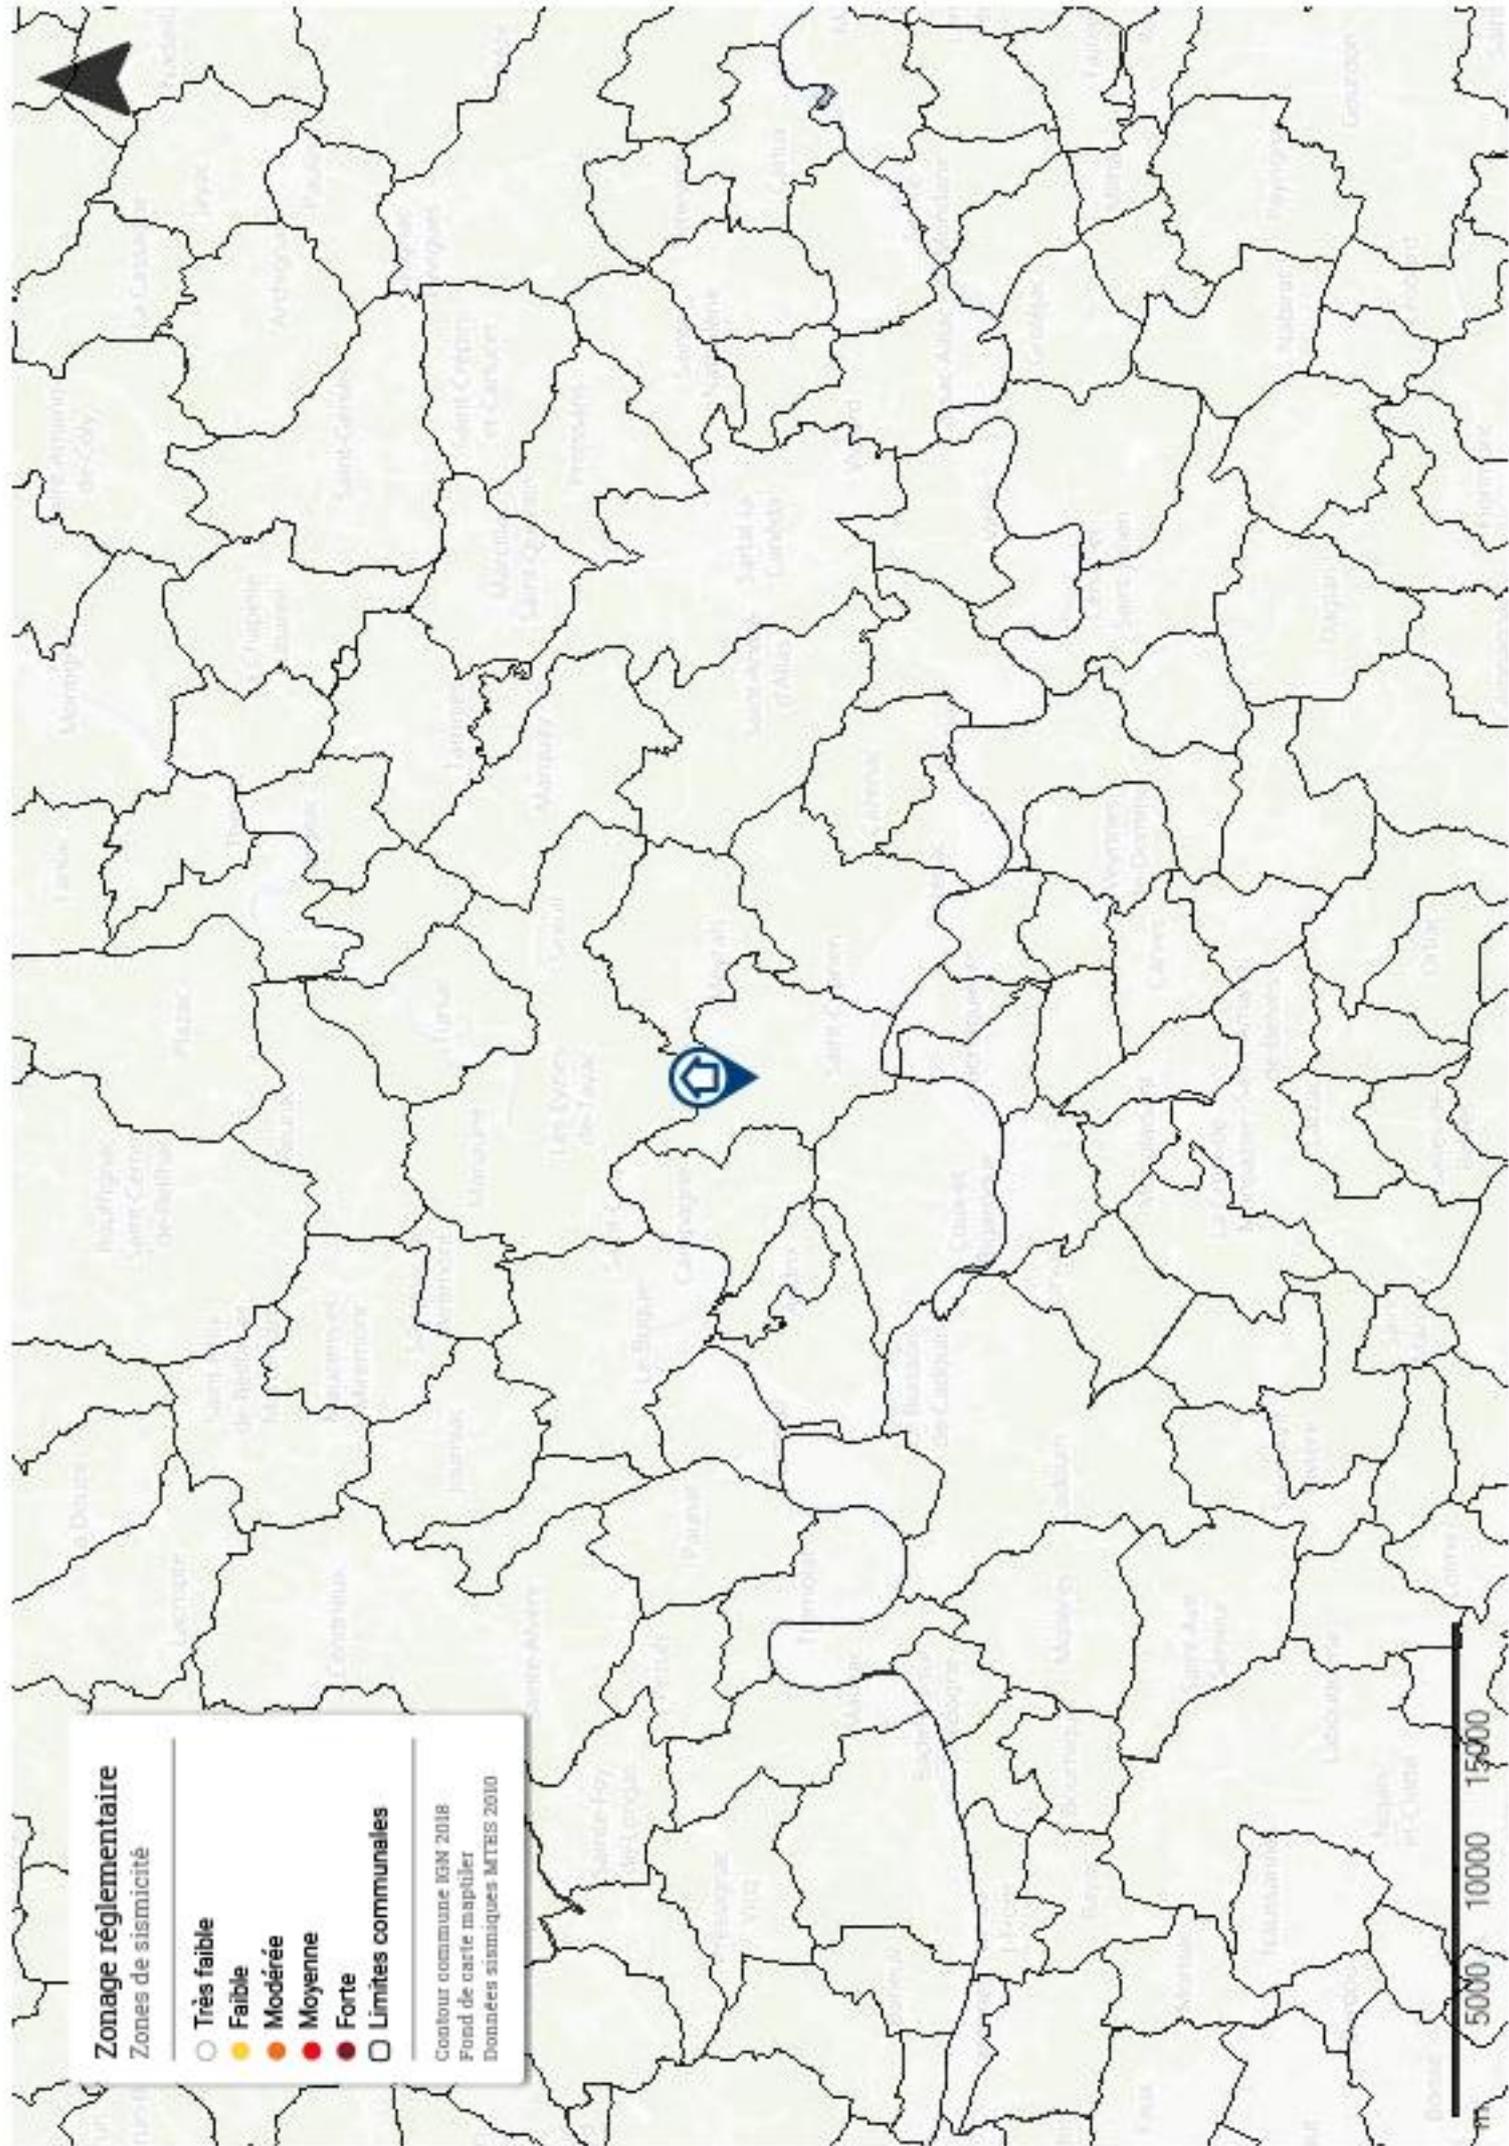
Zonage réglementaire

Zones de sismicité
