**Service de l'assainissement collectif
Ville de FIGEAC**

4 impasse Piquepeyre

Date du contrôle : **27/10/2022**

Rapport de contrôle du raccordement au réseau d'assainissement

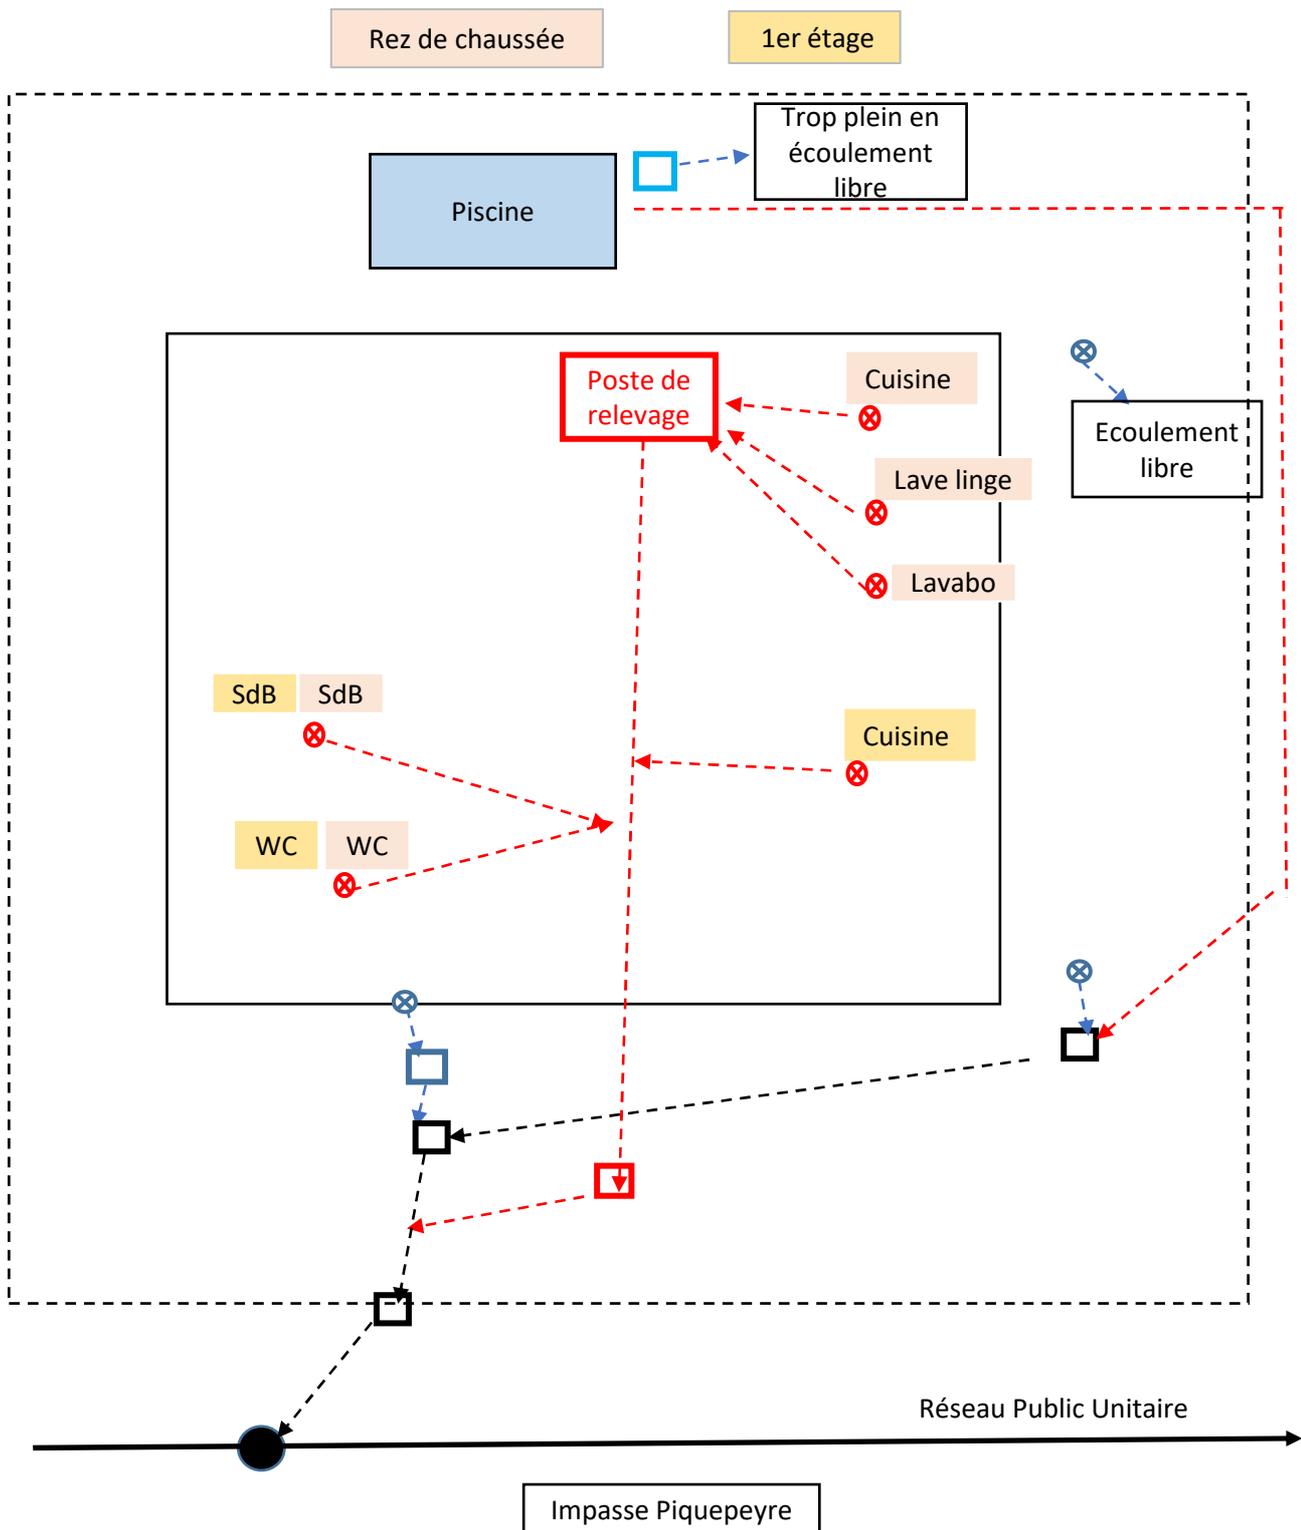
SCHEMA

Cette représentation schématique ne donne aucunes informations de positionnement des canalisations sur la parcelle.

Si des travaux de mise en séparatif du réseau public sont envisagés dans la rue, il sera demandé de faire la séparation des réseaux EP et EU de la parcelle. La piscine devra alors être raccordée avec le réseau EU.
